호남고속선 신당포-12 (52.075~52.082km, S3-1)

| 시 | 행 | 사 | 영 | 역 | 영 | 영 | 역 | 사 | 과 | | 영 | 아 | 지 | 단 | 지 | 지 | 지 | | | |
|---|---|---|---|---|---|---|---|---|---|---|---|---|---|---|---|---|---|---|---|---|
| KORAIL<br>KOREA RAILROAD | 한국철도공사 | 2017년도 호남고속선 오송-광주송정간 콘크리트케도점용영역 | | | | | | (주)한국구조물안전연구원<br>(주)한국도로안전연구원<br>(재)한국건설품질연구원 | 이 부영 | 간영강<br>김경기<br>문은석 | 영 | | | 영 | 영 | 영 | 영 | | | |

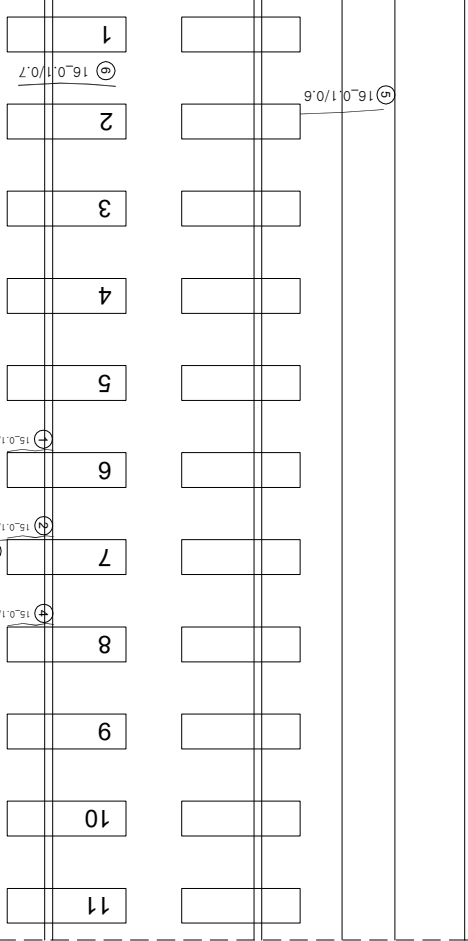
⑦ 16\_망상균열\_0.8×0.8

| 연번 | 손상 | 폭 | 연장 | 비고 | 연번 | 손상 | 폭 | 연장 | 비고 |
|---|---|---|---|---|---|---|---|---|---|
| 1 | 강제부 균열 | 0.1 mm | 0.3 m | | 55 | | | | |
| 2 | 강제부 균열 | 0.1 mm | 0.3 m | | 56 | | | | |
| 3 | 균열 | 0.1 mm | 0.7 m | | 57 | | | | |
| 4 | 강제부 균열 | 0.1 mm | 0.3 m | | 58 | | | | |
| 5 | 균열 | 0.1 mm | 0.7 m | | 59 | | | | |
| 6 | 균열 | 0.1 mm | 0.6 m | | 60 | | | | |
| 7 | 민상균열 | 0.8 m | 0.8 m | | 61 | | | | |
| 8 | 균열 | 0.1 mm | 0.4 m | | 62 | | | | |
| 9 | 균열 | 0.1 mm | 0.7 m | | 63 | | | | |
| 10 | 균열 | 0.1 mm | 0.4 m | | 64 | | | | |
| 11 | 균열 | 0.1 mm | 0.6 m | | 65 | | | | |
| 31 | 균열 | 0.1 mm | 0.7 m | | 85 | | | | |
