호남고속선 신당교\_61 (52.420~52.427km, S12-1)

오원면소재지/신당교소재지  
B16\_신당교\_61 (52.420~52.427)

2017년도 호남고속선 오송-광주송정간 콘크리트계도 점검용역

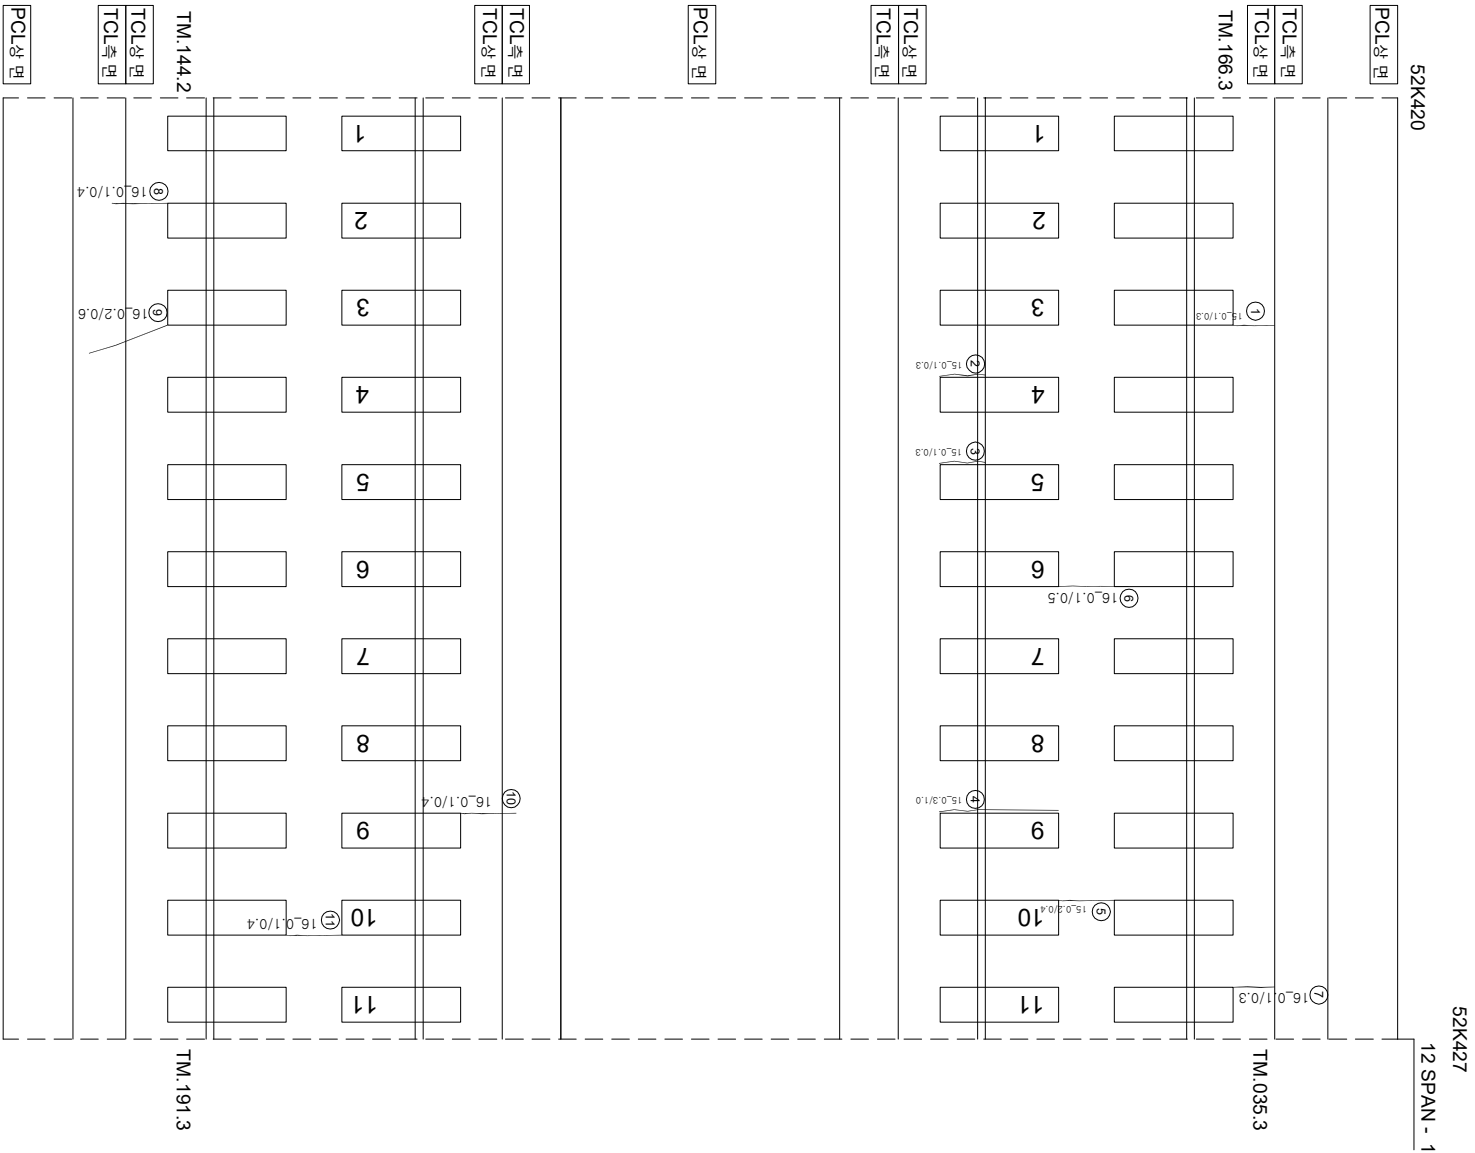
| 연번 | 순상 | 폭 | 연장 | 비고 | 연번 | 순상 | 폭 | 연장 | 비고 |
|---|---|---|---|---|---|---|---|---|---|
| 1 | 균열 0.1 mm | 0.3 m | m | | 55 | | | | |
| 2 | 경계부 균열 0.1 mm | 0.3 m | | | 56 | | | | |
| 3 | 경계부 균열 0.1 mm | 0.3 m | | | 57 | | | | |
| 4 | 경계부 균열 0.3 mm | 1.0 m | 폭, 길이 증가 | | 58 | | | | |
| 5 | 균열 0.2 mm | 0.4 m | | | 59 | | | | |
| 6 | 균열 0.1 mm | 0.5 m | | | 60 | | | | |
| 7 | 균열 0.1 mm | 0.3 m | | | 61 | | | | |
| 8 | 균열 0.1 mm | 0.4 m | | | 62 | | | | |
| 9 | 균열 0.2 mm | 0.6 m | | | 63 | | | | |
| 10 | 균열 0.1 mm | 0.4 m | | | 64 | | | | |
| 11 | 균열 0.1 mm | 0.4 m | | | 65 | | | | |
