호남고속선 신당교\_76 (52.525~52.532km, S15-1)

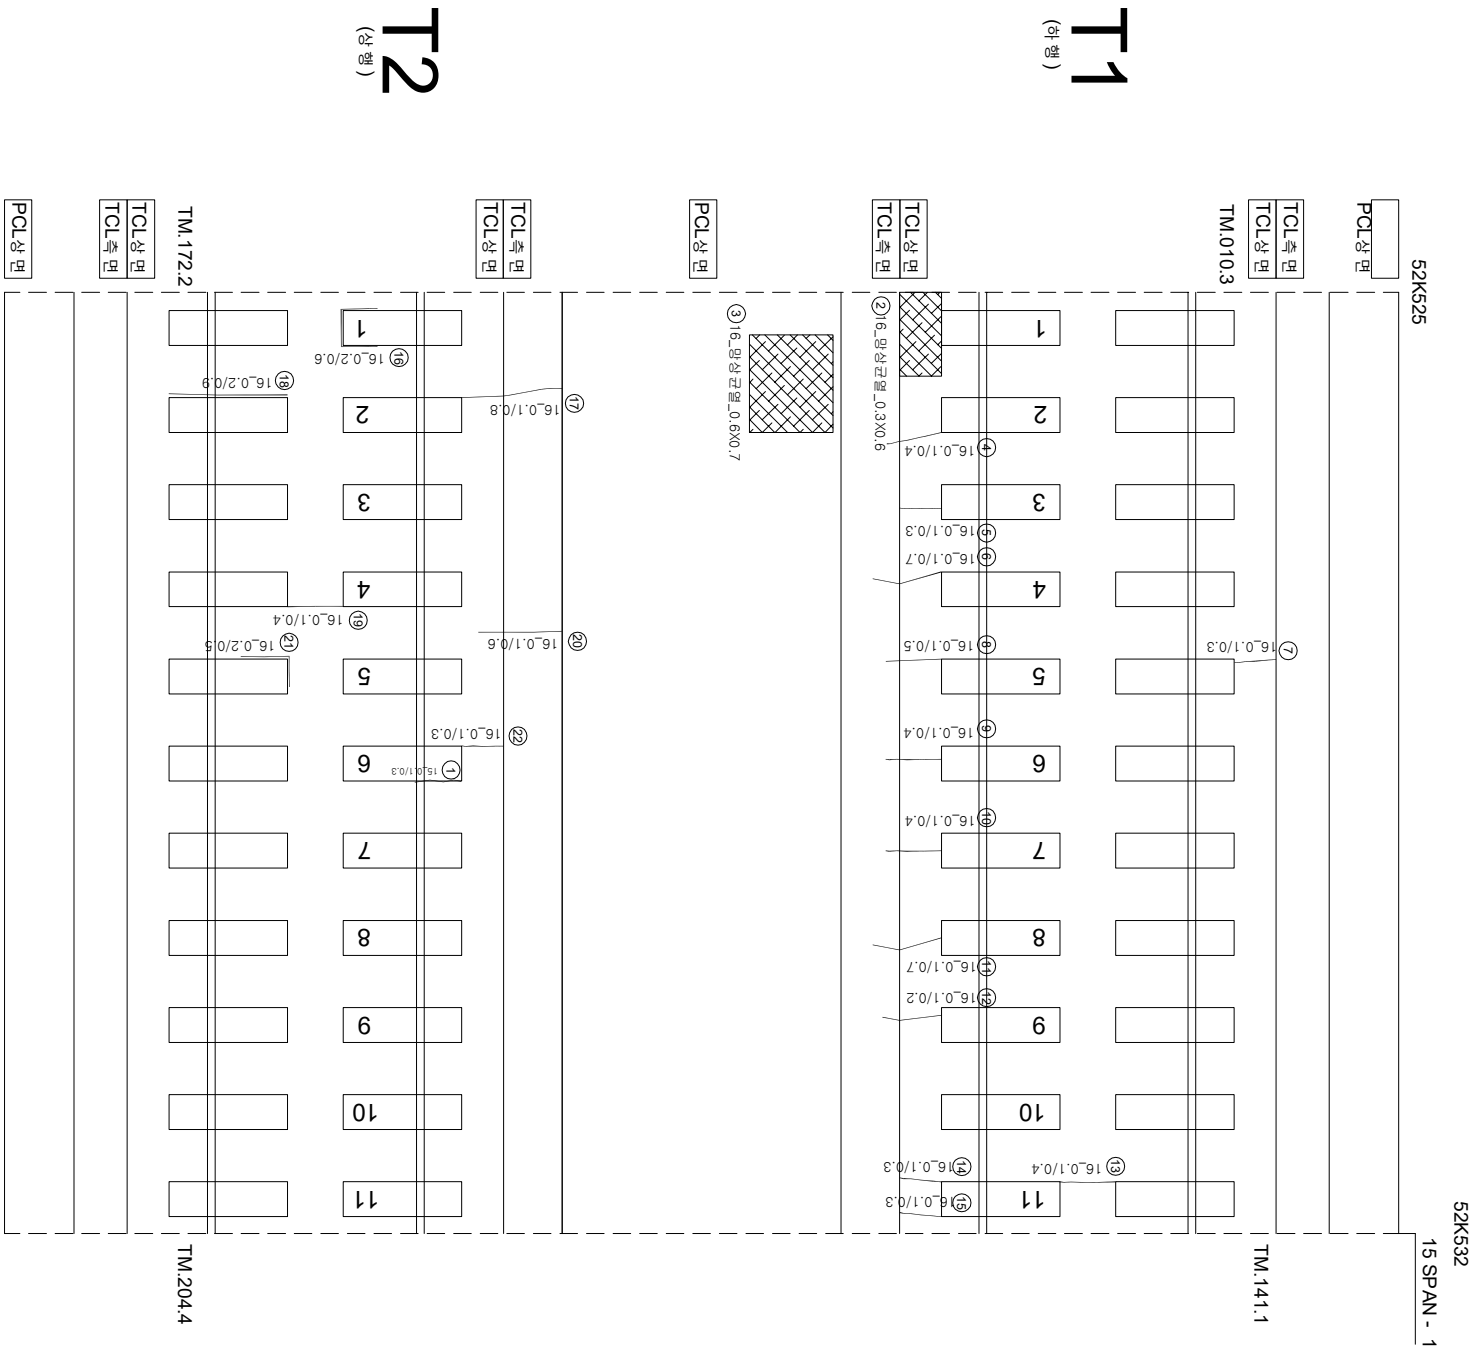
| 연번 | 순상 | 폭 | 연장 | 비고 | 연번 | 순상 | 폭 | 연장 | 비고 |
|---|---|---|---|---|---|---|---|---|---|
| 1 | 경계부 균열 | 0.1 mm | 0.3 m | | 55 | | | | |
| 2 | 면상 균열 | 0.3 m | 0.6 m | | 56 | | | | |
| 3 | 면상 균열 | 0.6 m | 0.7 m | | 57 | | | | |
| 4 | 균열 | 0.1 mm | 0.4 m | | 58 | | | | |
| 5 | 균열 | 0.1 mm | 0.3 m | | 59 | | | | |
| 6 | 균열 | 0.1 mm | 0.7 m | | 60 | | | | |
| 7 | 균열 | 0.1 mm | 0.3 m | | 61 | | | | |
| 8 | 균열 | 0.1 mm | 0.5 m | | 62 | | | | |
| 9 | 균열 | 0.1 mm | 0.4 m | | 63 | | | | |
| 10 | 균열 | 0.1 mm | 0.4 m | | 64 | | | | |
| 11 | 균열 | 0.1 mm | 0.7 m | | 65 | | | | |
| 12 | 균열 | 0.1 mm | 0.2 m | | 66 | | | | |
| 13 | 균열 | 0.1 mm | 0.4 m | | 67 | | | | |
| 14 | 균열 | 0.1 mm | 0.3 m | | 68 | | | | |
| 15 | 균열 | 0.1 mm | 0.3 m | | 69 | | | | |
| 16 | 경계부 균열 | 0.2 mm | 0.6 m | | 70 | | | | |
| 17 | 균열 | 0.1 mm | 0.8 m | | 71 | | | | |
| 18 | 경계부 균열 | 0.2 mm | 0.9 m | | 72 | | | | |
| 19 | 균열 | 0.1 mm | 0.4 m | | 73 | | | | |
| 20 | 균열 | 0.1 mm | 0.6 m | | 74 | | | | |
| 21 | 경계부 균열 | 0.1 mm | 0.5 m | | 75 | | | | |
| 22 | 균열 | 0.1 mm | 0.3 m | | 76 | | | | |
