호남고속선 신당교\_78 (52.539~52.546km, S15-3)

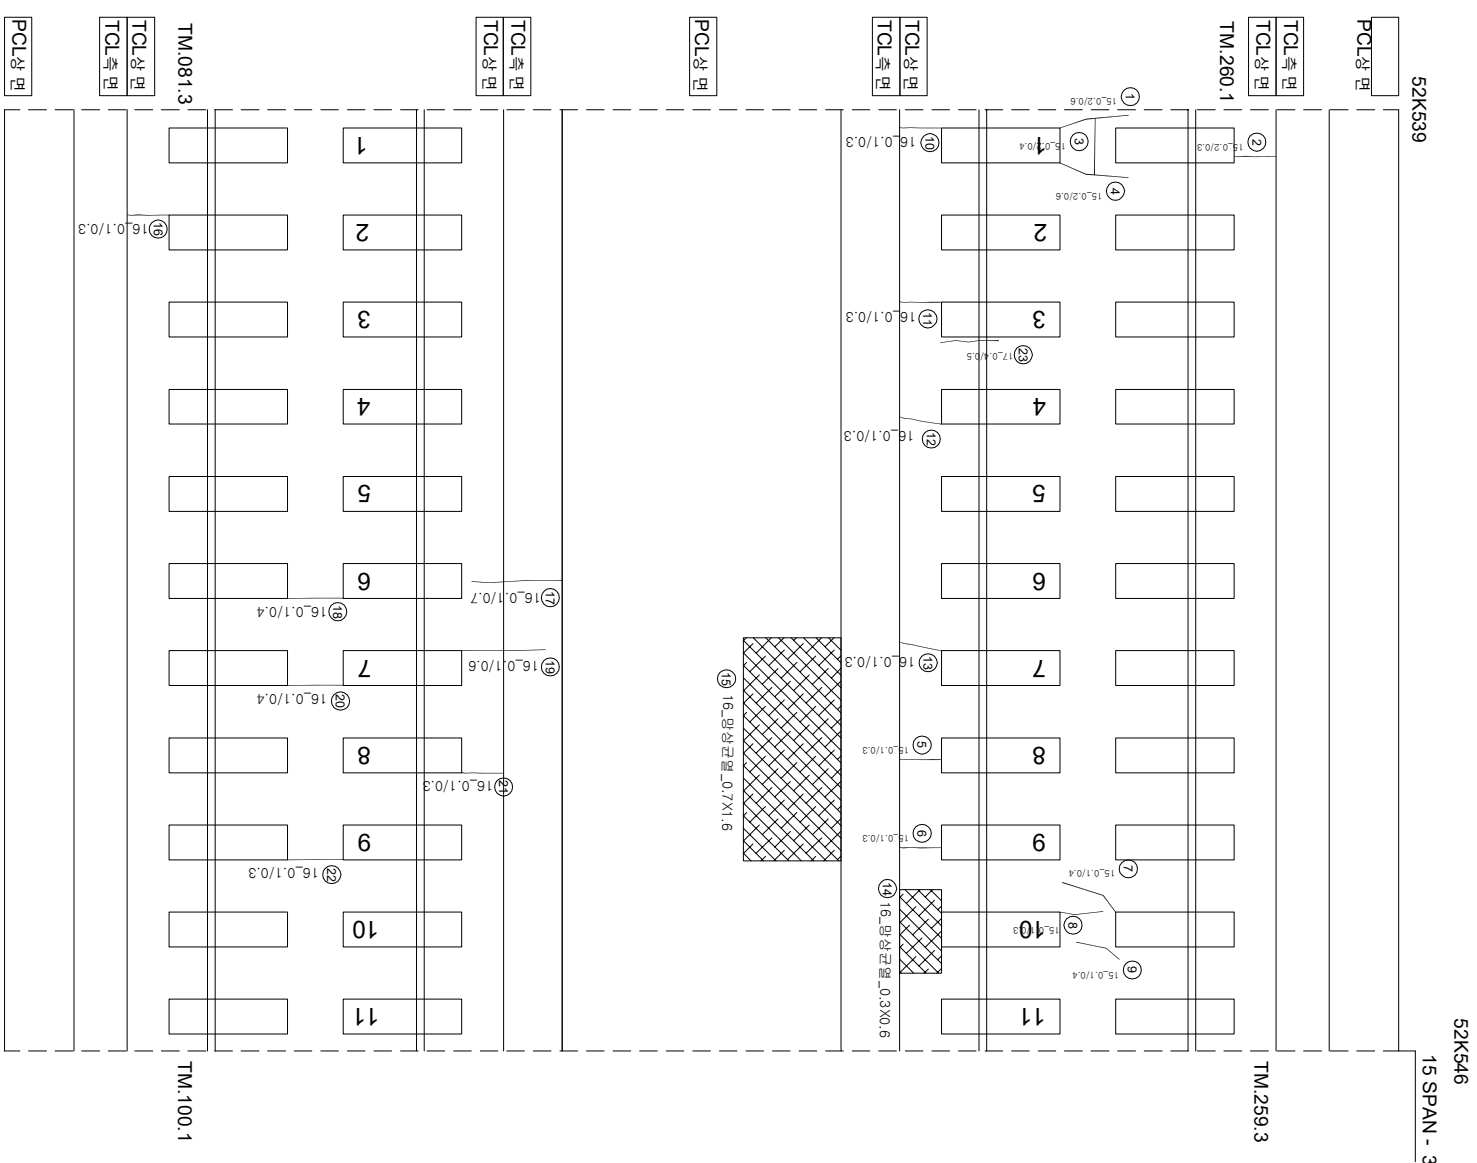
| 연번 | 순상 | 폭 | 연장 | 비고 | 연번 | 순상 | 폭 | 연장 | 비고 |
|---|---|---|---|---|---|---|---|---|---|
| 1 | 균열 0.2 | mm 0.6 | m | | 55 | | | | |
| 2 | 균열 0.2 | mm 0.3 | m | | 56 | | | | |
| 3 | 균열 0.2 | mm 0.4 | m | | 57 | | | | |
| 4 | 균열 0.2 | mm 0.6 | m | | 58 | | | | |
| 5 | 균열 0.1 | mm 0.3 | m | | 59 | | | | |
| 6 | 균열 0.1 | mm 0.3 | m | | 60 | | | | |
| 7 | 균열 0.1 | mm 0.4 | m | | 61 | | | | |
| 8 | 균열 0.1 | mm 0.3 | m | | 62 | | | | |
| 9 | 균열 0.1 | mm 0.4 | m | | 63 | | | | |
| 10 | 균열 0.1 | mm 0.3 | m | | 64 | | | | |
| 11 | 균열 0.1 | mm 0.3 | m | | 65 | | | | |
| 12 | 균열 0.1 | mm 0.3 | m | | 66 | | | | |
| 13 | 균열 0.1 | mm 0.3 | m | | 67 | | | | |
| 14 | 망상균열 0.3 | m 0.6 | m | | 68 | | | | |
| 15 | 망상균열 0.7 | m 1.6 | m | | 69 | | | | |
| 16 | 균열 0.1 | mm 0.3 | m | | 70 | | | | |
| 17 | 균열 0.1 | mm 0.7 | m | | 71 | | | | |
| 18 | 균열 0.1 | mm 0.4 | m | | 72 | | | | |
| 19 | 균열 0.1 | mm 0.6 | m | | 73 | | | | |
| 20 | 균열 0.1 | mm 0.4 | m | | 74 | | | | |
| 21 | 균열 0.1 | mm 0.3 | m | | 75 | | | | |
| 22 | 균열 0.1 | mm 0.3 | m | | 76 | | | | |
| 23 | 균열 0.4 | mm 0.5 | m | 신구 | 77 | | | | |
