호남고속선 신당교-122 (52.837~52.844km, S24-5)

| 시 | 행 사 | 영 역 | 영 역 | 영 역 | 사 | 과 일 | | 장 소 | 구 간 | 기 |
|---|---|---|---|---|---|---|---|---|---|---|
| KORAIL<br>KOREA RAILROAD | 한국철도공사 | 2017년도 호남고속선 오송-광주승정간 콘크리트캐도 점검공역 | (주) 한국구조물안전연구원<br>(주) 한국국토안전연구원<br>(재) 한국건설품질연구원 | 이 부 영 | 김 완 강<br>김 경 기<br>문 준 석 | 관 | 관 | 관 | 관 | 관 |

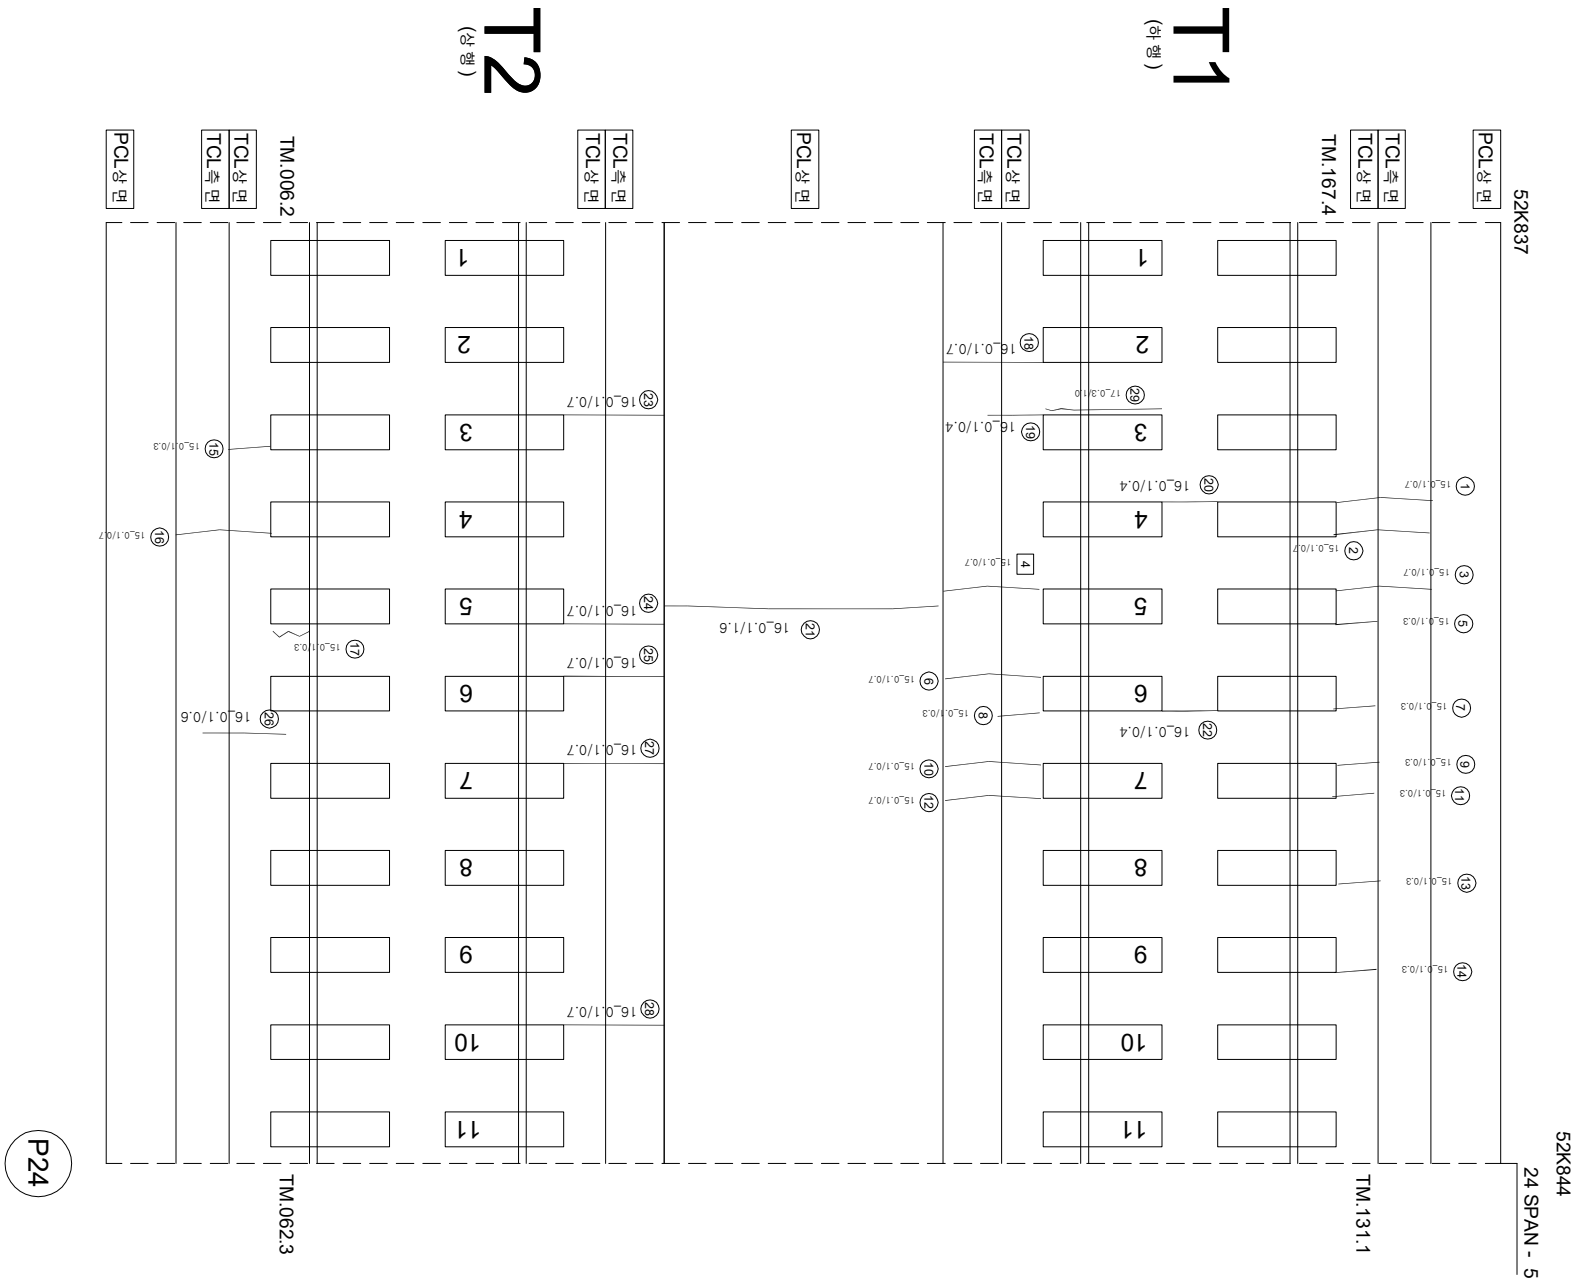
| 연번 | 순차 | 북 | 연장 | 비고 | 연번 | 순차 | 북 | 연장 | 비고 |
|---|---|---|---|---|---|---|---|---|---|
| 1 | 군열 | 0.1 mm | 0.7 m | | 55 | | | | |
| 2 | 군열 | 0.1 mm | 0.7 m | | 56 | | | | |
| 3 | 군열 | 0.1 mm | 0.7 m | | 57 | | | | |
| 4 | 군열 | 0.1 mm | 0.7 m | 2017년도 보수 | 58 | | | | |
| 5 | 군열 | 0.1 mm | 0.3 m | | 59 | | | | |
| 6 | 군열 | 0.1 mm | 0.7 m | | 60 | | | | |
| 7 | 군열 | 0.1 mm | 0.3 m | | 61 | | | | |
| 8 | 군열 | 0.1 mm | 0.3 m | | 62 | | | | |
| 9 | 군열 | 0.1 mm | 0.3 m | | 63 | | | | |
| 10 | 군열 | 0.1 mm | 0.7 m | | 64 | | | | |
| 11 | 군열 | 0.1 mm | 0.3 m | | 65 | | | | |
| 12 | 군열 | 0.1 mm | 0.7 m | | 66 | | | | |
| 13 | 군열 | 0.1 mm | 0.3 m | | 67 | | | | |
| 14 | 군열 | 0.1 mm | 0.3 m | | 68 | | | | |
| 15 | 군열 | 0.1 mm | 0.3 m | | 69 | | | | |
| 16 | 군열 | 0.1 mm | 0.7 m | | 70 | | | | |
| 17 | 강제복 군열 | 0.1 mm | 0.3 m | | 71 | | | | |
| 18 | 군열 | 0.1 mm | 0.7 m | | 72 | | | | |
| 19 | 군열 | 0.1 mm | 0.4 m | | 73 | | | | |
| 20 | 군열 | 0.1 mm | 0.4 m | | 74 | | | | |
| 21 | 군열 | 0.1 mm | 1.6 m | | 75 | | | | |
| 22 | 군열 | 0.1 mm | 0.4 m | | 76 | | | | |
| 23 | 군열 | 0.1 mm | 0.7 m | | 77 | | | | |
| 24 | 군열 | 0.1 mm | 0.7 m | | 78 | | | | |
| 25 | 군열 | 0.1 mm | 0.7 m | | 79 | | | | |
| 26 | 군열 | 0.1 mm | 0.6 m | | 80 | | | | |
| 27 | 군열 | 0.1 mm | 0.7 m | | 81 | | | | |
| 28 | 군열 | 0.1 mm | 0.7 m | | 82 | | | | |
| 29 | 강제복 군열 | 0.3 mm | 1.0 m | 신규 | 83 | | | | |
