호남고속선 신당포-123 (52.844~52.851km, S25-1)

| 시 | 행 | 사 | 종 | 역 | 역 | 사 | 구간 | |
|---|---|---|---|---|---|---|---|---|
| KORAIL<br>KOREA RAILROAD | 한국철도공사 | 2017년도 호남고속선 오송-광주승정간 콘크리트케도 점검용역 (제) 한국건설품질연구원 | (주) 한국구조물안전연구원<br>(주)한국도로안전연구원<br>(제) 한국건설품질연구원 | 이 푸영 | 간원 강<br>김 경 기<br>윤 석 기 | 구간 | 0220 (0.3km이하 : 녹색) | 제로분리 |

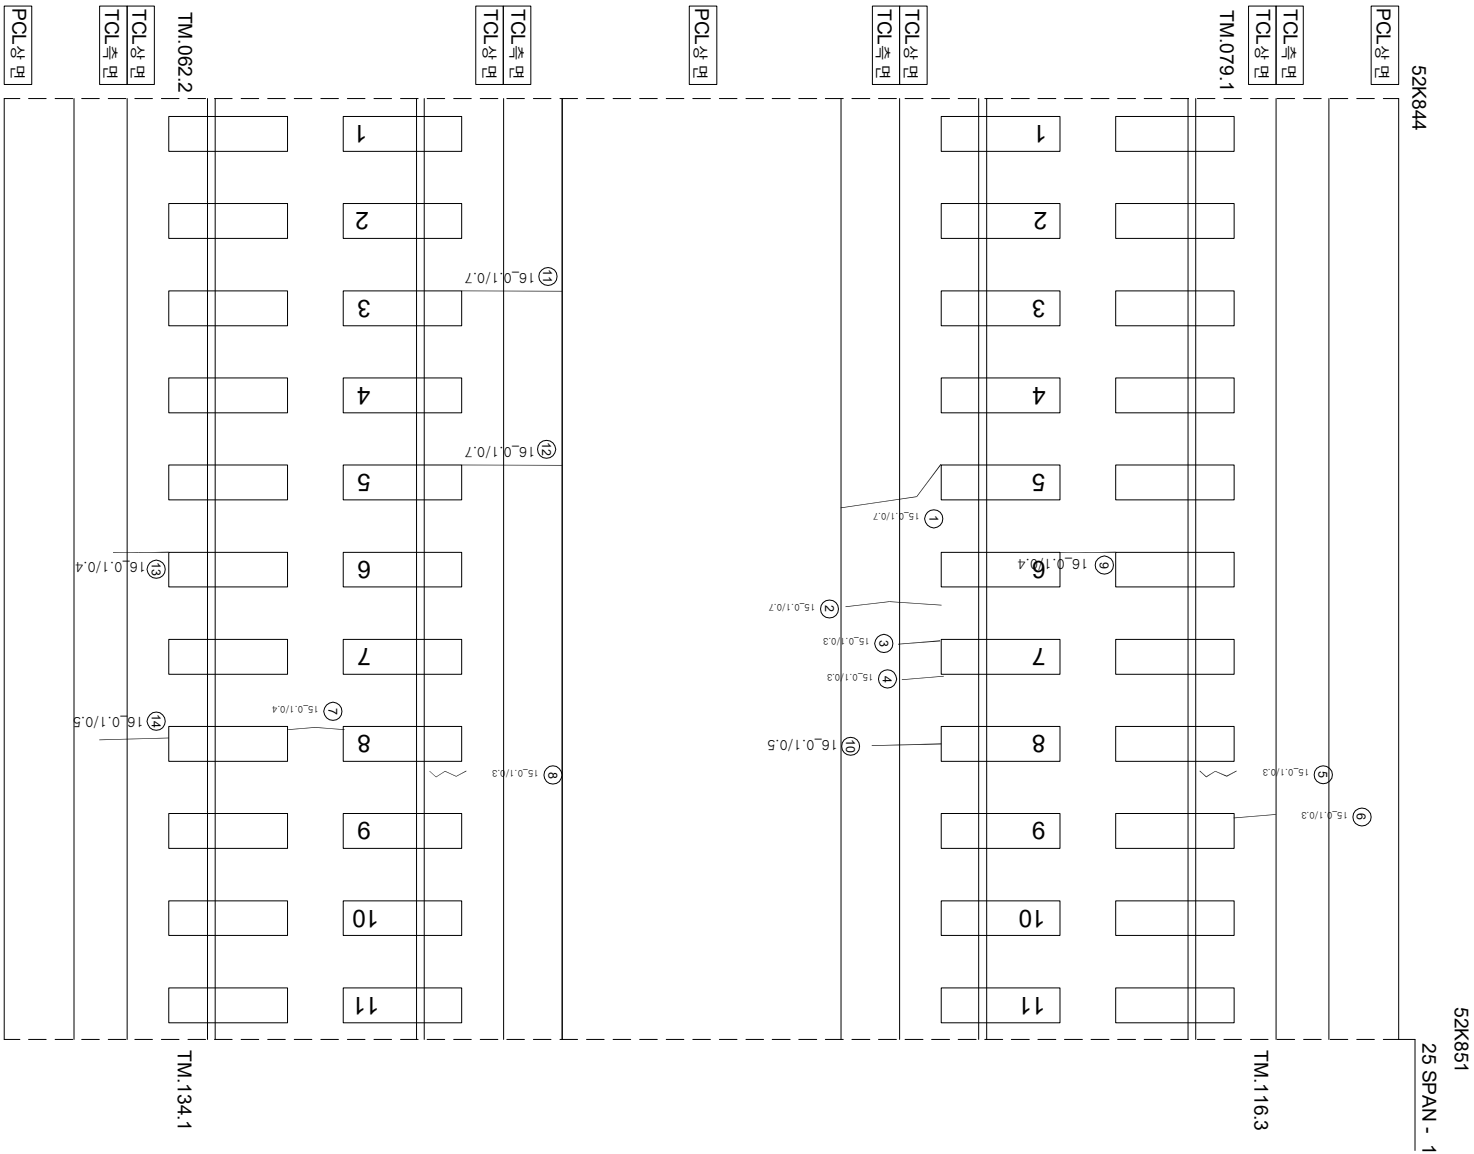
| 연번 | 순차 | 폭 | 연장 | 비고 | 연번 | 순차 | 폭 | 연장 | 비고 |
|---|---|---|---|---|---|---|---|---|---|
| 1 | 균열 | 0.1 mm | 0.7 m | | 55 | | | | |
| 2 | 균열 | 0.1 mm | 0.7 m | | 56 | | | | |
| 3 | 균열 | 0.1 mm | 0.3 m | | 57 | | | | |
| 4 | 균열 | 0.1 mm | 0.3 m | | 58 | | | | |
| 5 | 경계부 균열 | 0.1 mm | 0.3 m | | 59 | | | | |
| 6 | 균열 | 0.1 mm | 0.3 m | | 60 | | | | |
| 7 | 균열 | 0.1 mm | 0.4 m | | 61 | | | | |
| 8 | 경계부 균열 | 0.1 mm | 0.3 m | | 62 | | | | |
| 9 | 균열 | 0.1 mm | 0.4 m | | 63 | | | | |
| 10 | 균열 | 0.1 mm | 0.5 m | | 64 | | | | |
| 11 | 균열 | 0.1 mm | 0.7 m | | 65 | | | | |
| 12 | 균열 | 0.1 mm | 0.7 m | | 66 | | | | |
| 13 | 균열 | 0.1 mm | 0.4 m | | 67 | | | | |
| 14 | 균열 | 0.1 mm | 0.5 m | | 68 | | | | |
| 31 | 균열 | 0.1 mm | 0.4 m | | 85 | | | | |
