호남고속선 신당포-124 (52.851~52.858km, S25-2)

| 시 | 행 | 사 | 영 | 역 | 영 | 영 | 역 | 사 | 과 | | 영 | 아 | 지 | 단 | 지 | 지 | | | | | | | | | | | | | | | | | | | | | | | | | |
|---|---|---|---|---|---|---|---|---|---|---|---|---|---|---|---|---|---|---|---|---|---|---|---|---|---|---|---|---|---|---|---|---|---|---|---|---|---|---|---|---|---|
| KORAIL<br>KOREA RAILROAD | 한국철도공사 | 2017년도 호남고속선 오송-광주송정간 콘크리트캐도 점검용역 | | | | | | (주) 한국구조물안전연구원<br>(주) 한국도로안전연구원<br>(재) 한국건설품질연구원 | 이 부영 | 간영강<br>김경기<br>문은석 | 영 | | | | 0220 (0.3mm이하 : 흑색)<br>0420 (0.3mm초과 0.5mm이하 : 황색)<br>0620 (0.5mm초과 1.0mm미만 : 적색)<br>1020 (1.0mm이상 : 분홍색) | 점도도상판리<br>망상<br>박리,박락,표손<br>백태 | 재료판리<br>철근노출<br>누수,슬럼프<br>시공이음판리,층판리 | | | | | | | | | | | | | | | | | | | | | | | | |

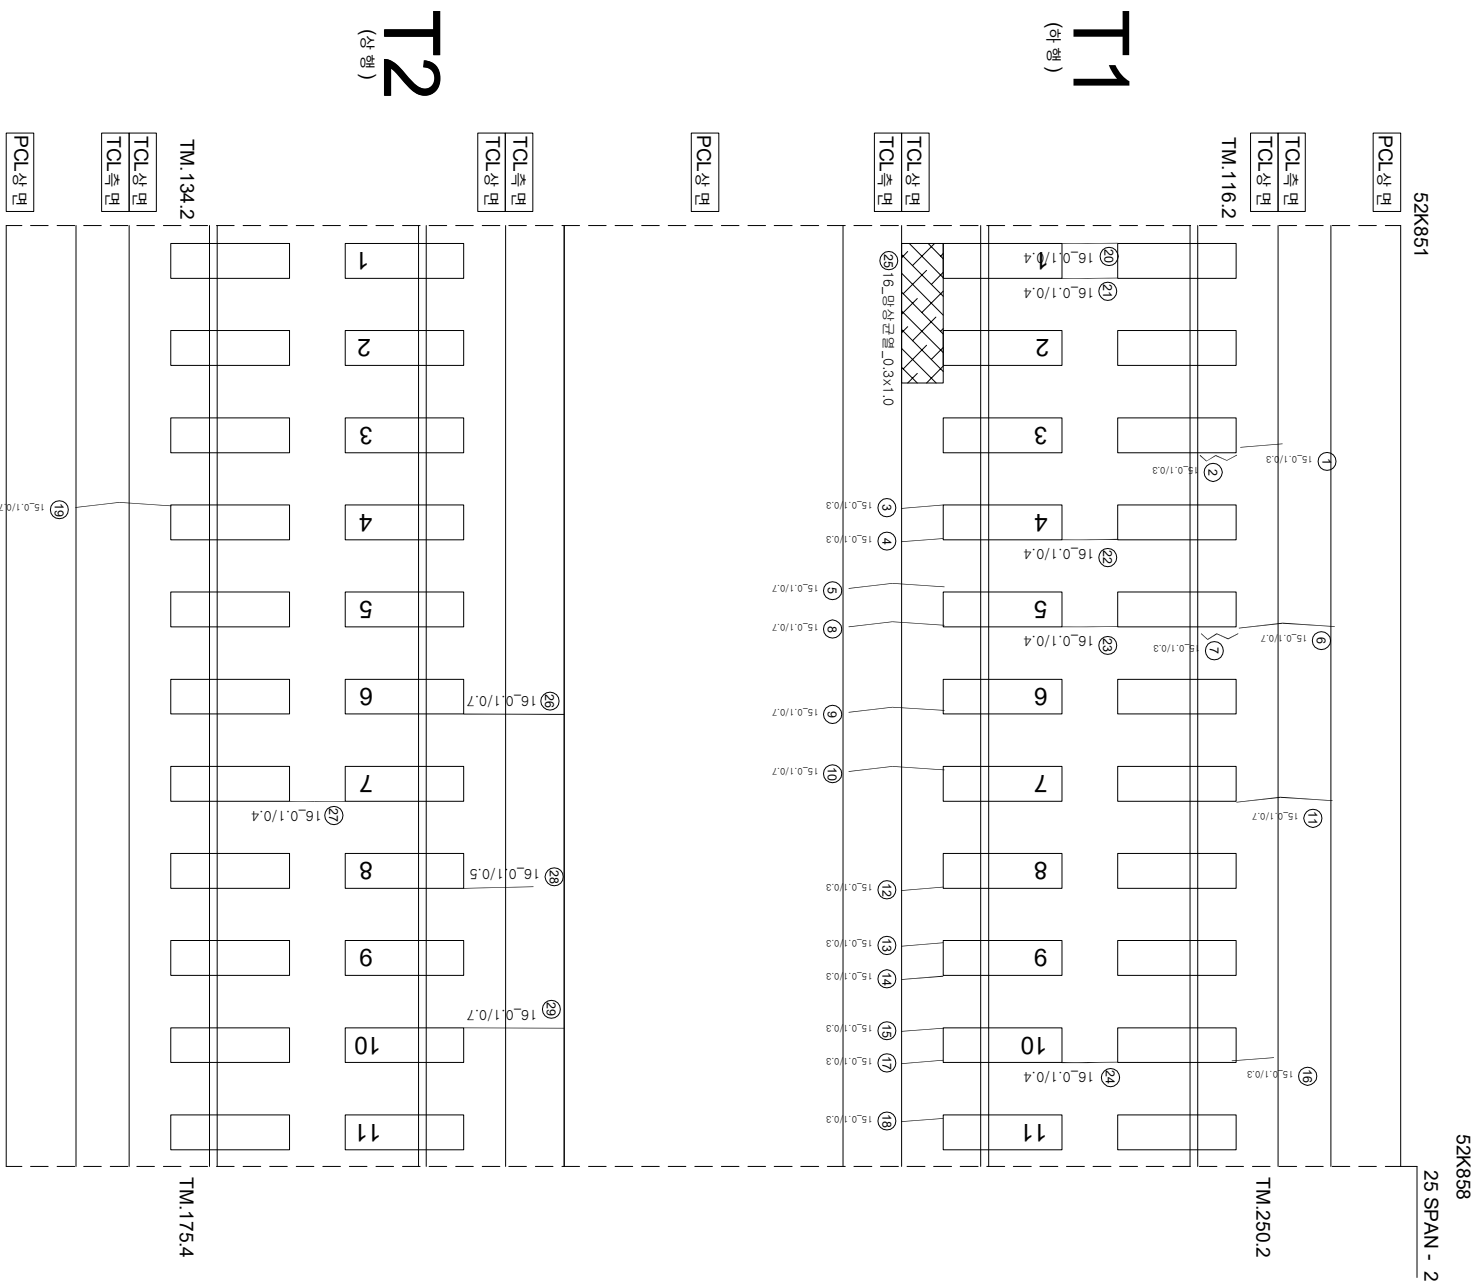
| 연번 | 내선 | 복 | 연장 | 비고 | 연번 | 내선 | 복 | 연장 | 비고 |
|---|---|---|---|---|---|---|---|---|---|
| 1 | 내선 | 0.1 mm | 0.3 m | | 55 | | | | |
| 2 | 장계부, 근열 | 0.1 mm | 0.3 m | | 56 | | | | |
| 3 | 내열 | 0.1 mm | 0.3 m | | 57 | | | | |
| 4 | 내열 | 0.1 mm | 0.3 m | | 58 | | | | |
| 5 | 내열 | 0.1 mm | 0.7 m | | 59 | | | | |
| 6 | 내열 | 0.1 mm | 0.7 m | | 60 | | | | |
| 7 | 장계부, 근열 | 0.1 mm | 0.3 m | | 61 | | | | |
| 8 | 내열 | 0.1 mm | 0.7 m | | 62 | | | | |
| 9 | 내열 | 0.1 mm | 0.7 m | | 63 | | | | |
| 10 | 내열 | 0.1 mm | 0.7 m | | 64 | | | | |
| 11 | 내열 | 0.1 mm | 0.7 m | | 65 | | | | |
| 12 | 내열 | 0.1 mm | 0.3 m | | 66 | | | | |
| 13 | 내열 | 0.1 mm | 0.3 m | | 67 | | | | |
| 14 | 내열 | 0.1 mm | 0.3 m | | 68 | | | | |
| 15 | 내열 | 0.1 mm | 0.3 m | | 69 | | | | |
| 16 | 내열 | 0.1 mm | 0.3 m | | 70 | | | | |
| 17 | 내열 | 0.1 mm | 0.3 m | | 71 | | | | |
| 18 | 내열 | 0.1 mm | 0.3 m | | 72 | | | | |
| 19 | 내열 | 0.1 mm | 0.7 m | | 73 | | | | |
| 20 | 내열 | 0.1 mm | 0.4 m | | 74 | | | | |
| 21 | 내열 | 0.1 mm | 0.4 m | | 75 | | | | |
| 22 | 내열 | 0.1 mm | 0.4 m | | 76 | | | | |
| 23 | 내열 | 0.1 mm | 0.4 m | | 77 | | | | |
| 24 | 내열 | 0.1 mm | 0.4 m | | 78 | | | | |
| 25 | 연선, 근열 | 0.3 m | 1.0 m | | 79 | | | | |
| 26 | 내열 | 0.1 mm | 0.7 m | | 80 | | | | |
| 27 | 내열 | 0.1 mm | 0.4 m | | 81 | | | | |
| 28 | 내열 | 0.1 mm | 0.5 m | | 82 | | | | |
| 29 | 내열 | 0.1 mm | 0.7 m | | 83 | | | | |
