호남고속선 신당교\_156 (53.076~53.083km, S31-4)

| 시 | 행 | 사 | 용 | 역 | 명 | 용 | 역 | 사 | 관 | | 간 | 열 | | 점 | 도 | 상 | 분 | 리 | 지 | 관 | 도 | 상 | 분 | 리 | 지 |
|---|---|---|---|---|---|---|---|---|---|---|---|---|---|---|---|---|---|---|---|---|---|---|---|---|---|
| 2017년도 호남고속선 오송-광주승정간 편곡리트케도 정검용역 | | | | | | | | | | | | | | | | | | | | | | | | | |

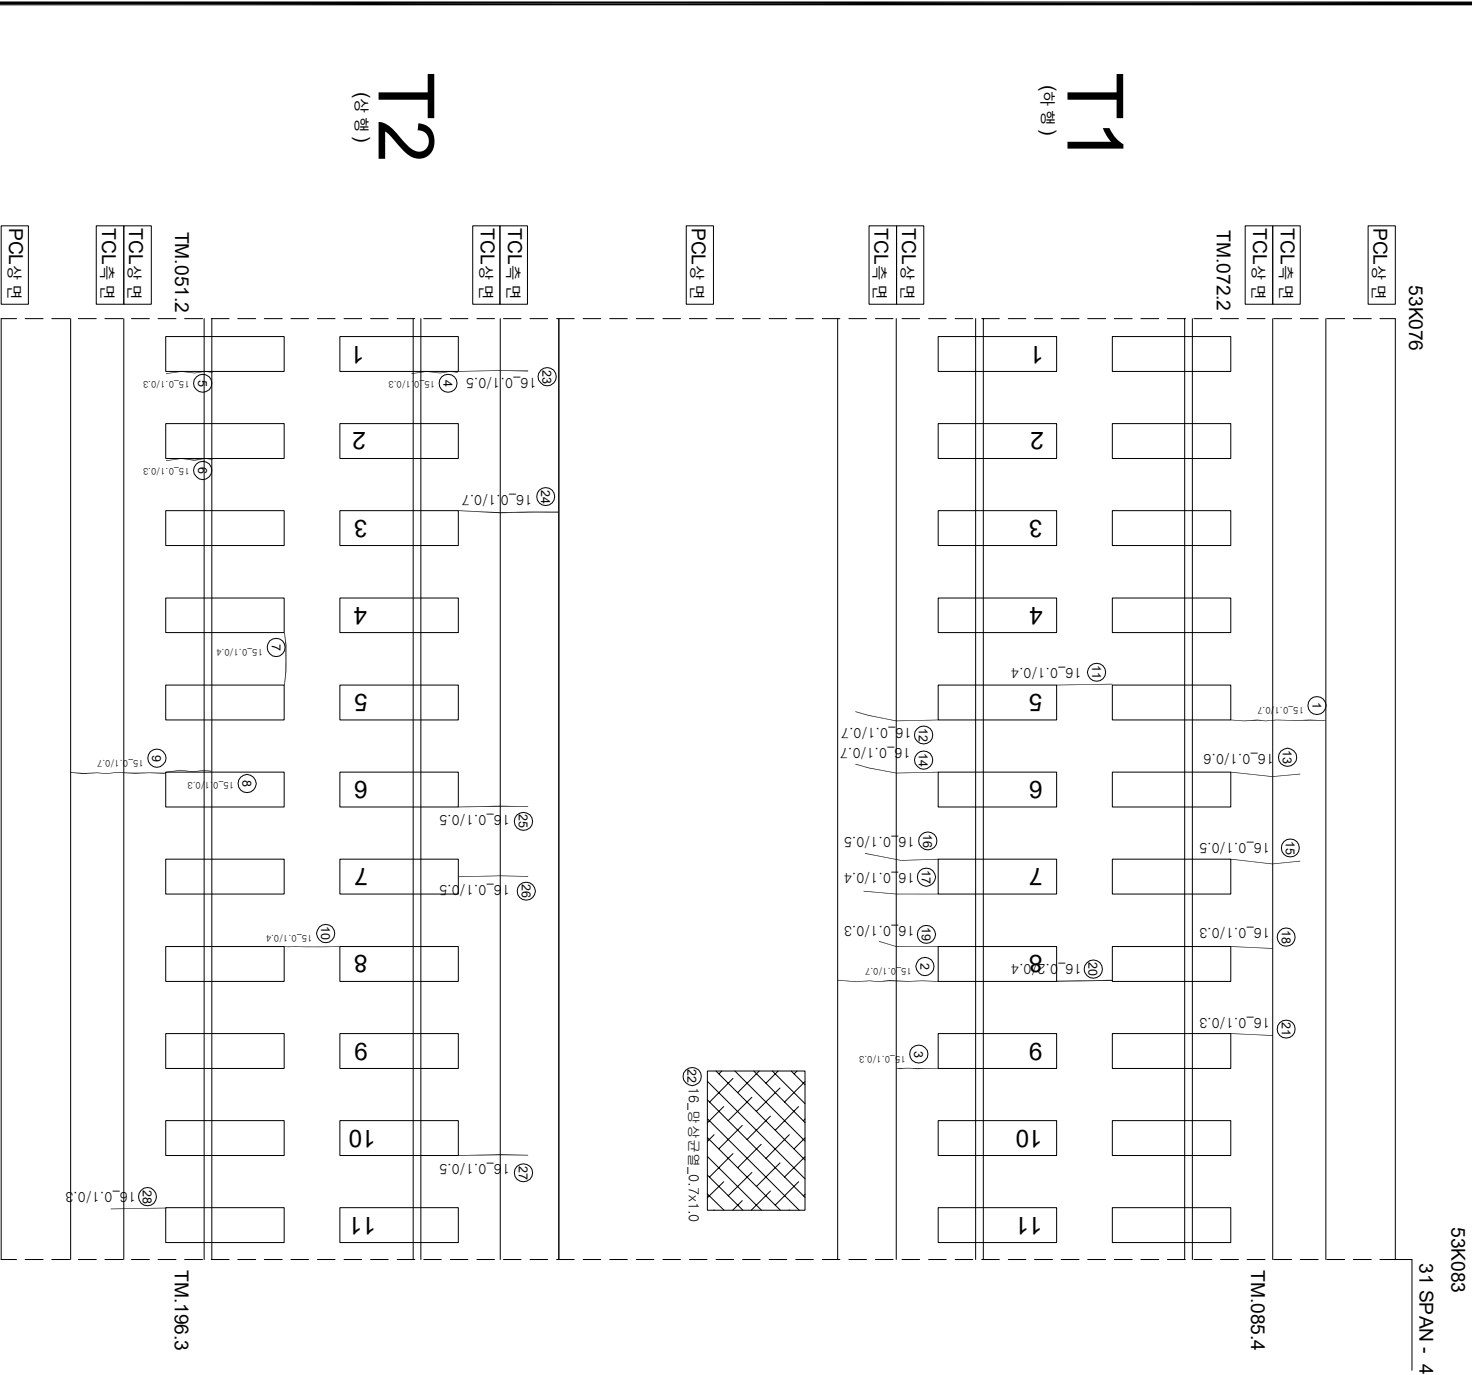
| 연번 | 순상 | 폭 | 연장 | 비고 | 연번 | 순상 | 폭 | 연장 | 비고 |
|---|---|---|---|---|---|---|---|---|---|
| 1 | 균열 0.1 mm | 0.7 m | m | | 55 | | | | |
| 2 | 균열 0.1 mm | 0.7 m | m | | 56 | | | | |
| 3 | 균열 0.1 mm | 0.3 m | m | | 57 | | | | |
| 4 | 경계부 균열 0.1 mm | 0.3 m | m | | 58 | | | | |
| 5 | 경계부 균열 0.1 mm | 0.3 m | m | | 59 | | | | |
| 6 | 경계부 균열 0.1 mm | 0.3 m | m | | 60 | | | | |
| 7 | 균열 0.1 mm | 0.4 m | m | | 61 | | | | |
| 8 | 경계부 균열 0.1 mm | 0.3 m | m | | 62 | | | | |
| 9 | 균열 0.1 mm | 0.7 m | m | | 63 | | | | |
| 10 | 균열 0.1 mm | 0.4 m | m | | 64 | | | | |
| 11 | 균열 0.1 mm | 0.4 m | m | | 65 | | | | |
| 12 | 균열 0.1 mm | 0.7 m | m | | 66 | | | | |
| 13 | 균열 0.1 mm | 0.6 m | m | | 67 | | | | |
| 14 | 균열 0.1 mm | 0.7 m | m | | 68 | | | | |
| 15 | 균열 0.1 mm | 0.5 m | m | | 69 | | | | |
| 16 | 균열 0.1 mm | 0.5 m | m | | 70 | | | | |
| 17 | 균열 0.1 mm | 0.4 m | m | | 71 | | | | |
| 18 | 균열 0.1 mm | 0.3 m | m | | 72 | | | | |
| 19 | 균열 0.1 mm | 0.3 m | m | | 73 | | | | |
| 20 | 균열 0.2 mm | 0.4 m | m | | 74 | | | | |
| 21 | 균열 0.1 mm | 0.3 m | m | | 75 | | | | |
| 22 | 망상균열 0.7 m | 1.0 m | m | | 76 | | | | |
| 23 | 균열 0.1 mm | 0.5 m | m | | 77 | | | | |
| 24 | 균열 0.1 mm | 0.7 m | m | | 78 | | | | |
| 25 | 균열 0.1 mm | 0.5 m | m | | 79 | | | | |
| 26 | 균열 0.1 mm | 0.5 m | m | | 80 | | | | |
| 27 | 균열 0.1 mm | 0.5 m | m | | 81 | | | | |
| 28 | 균열 0.1 mm | 0.3 m | m | | 82 | | | | |
