호남고속선 신당포-169 (53.167~53.174km, S34-2)

| 시<br>행<br>사 | 종<br>영<br>명 | 종<br>영<br>사 | 구<br>간 | | 구<br>간<br>종<br>영 |
|---|---|---|---|---|---|
| KORAIL 한국철도공사<br>KOREA RAILROAD | 2017년도 호남고속선 오송-광주승정간 콘크리트케도 점검용역 | (주) 한국구조물안전연구원<br>(주) 한국도로안전연구원<br>(재) 한국건설철도안전연구원 | 이 부영 | | <div><div> 0.222 (0.300이하 : 통상)<br/>0.422 (0.300초과 0.500이하 : 평상)<br/>0.622 (0.500초과 1.000이하 : 적상)<br/>1.022 (1.000이상 : 불통상)</div><div> 점도도상분리</div><div> 망상</div><div> 바리, 바람, 파손</div><div> 배태</div><div> 차도분리</div><div> 철근노출</div><div> 누수, 슬관부</div><div> 시공이음분리, 종분리</div></div> |

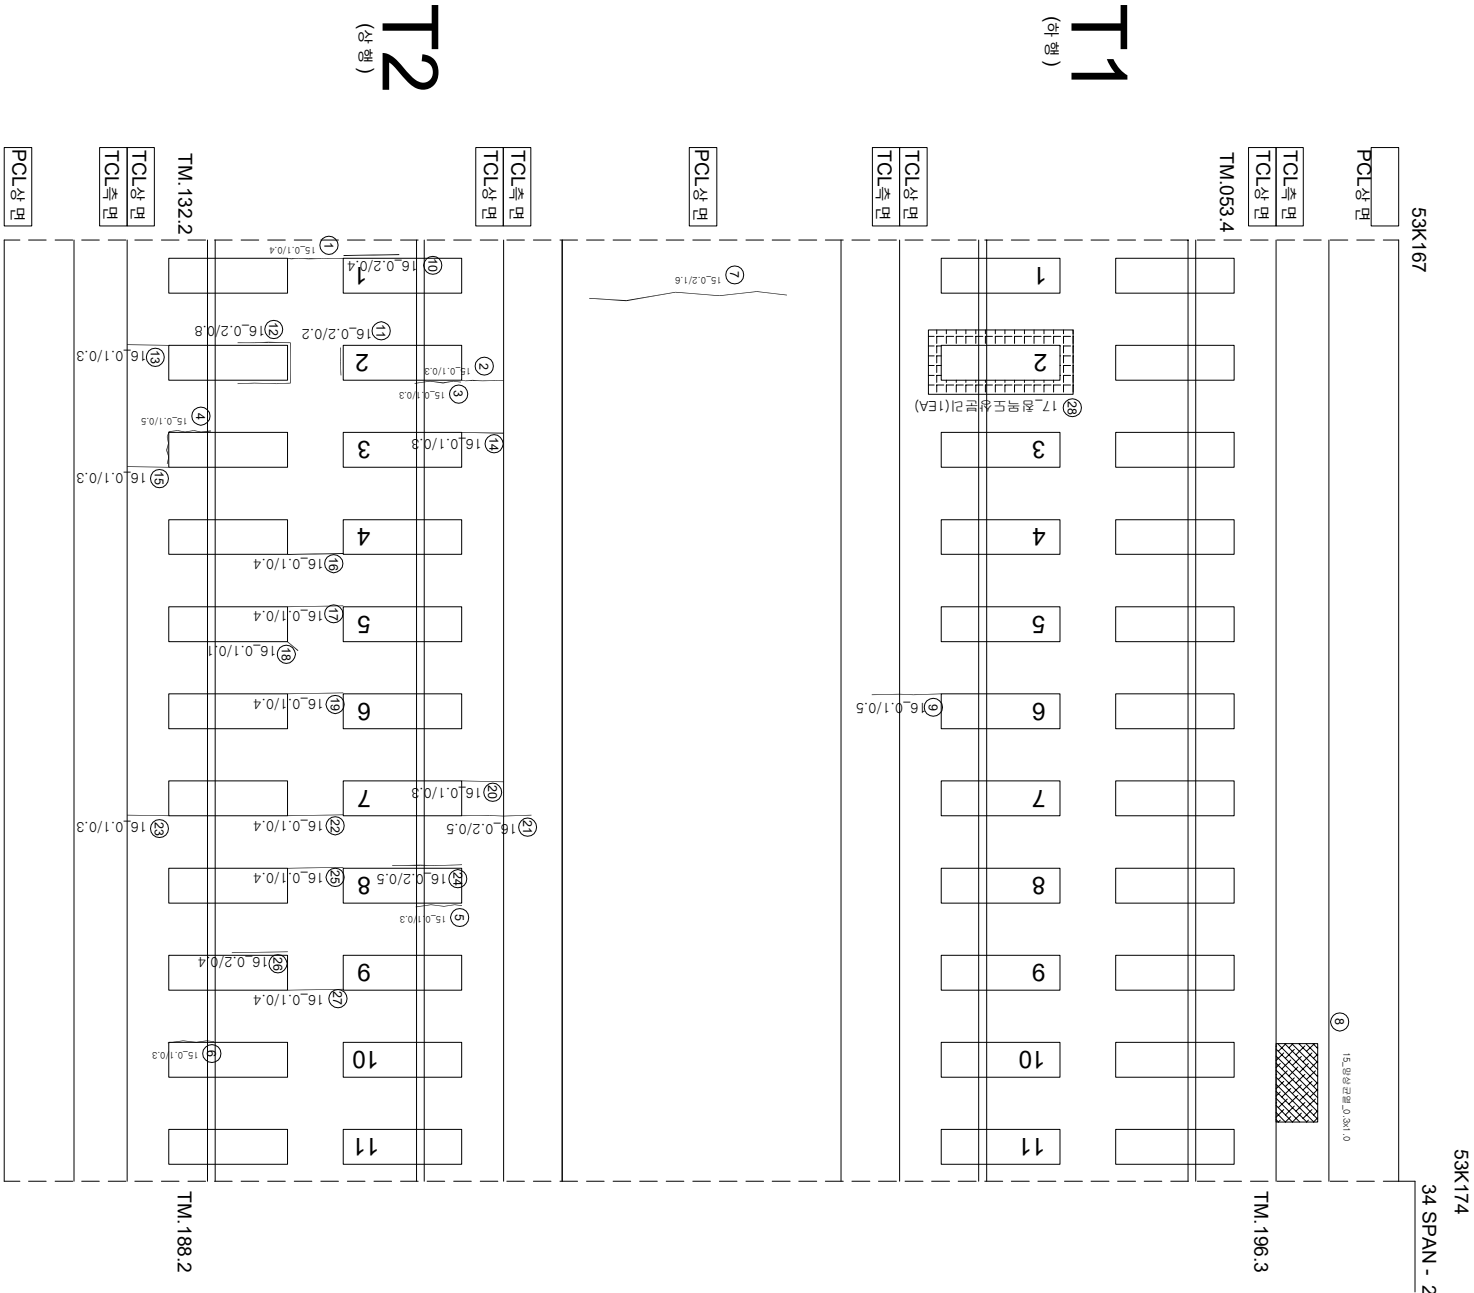
| 연번 | 구명 | 손상 | 폭 | 연장 | 비고 | 연번 | 손상 | 폭 | 연장 | 비고 |
|---|---|---|---|---|---|---|---|---|---|---|
| 1 | 구명 | 0.1 mm | 0.4 m | | | 55 | | | | |
| 2 | 구명 | 0.1 mm | 0.3 m | | | 56 | | | | |
| 3 | 강제부 구명 | 0.1 mm | 0.3 m | | | 57 | | | | |
| 4 | 강제부 구명 | 0.1 mm | 0.5 m | | | 58 | | | | |
| 5 | 강제부 구명 | 0.1 mm | 0.3 m | | | 59 | | | | |
| 6 | 강제부 구명 | 0.1 mm | 0.3 m | | | 60 | | | | |
| 7 | 구명 | 0.2 mm | 1.6 m | | | 61 | | | | |
| 8 | 양산구명 | 0.3 m | 1.0 m | | | 62 | | | | |
| 9 | 구명 | 0.1 mm | 0.5 m | | | 63 | | | | |
| 10 | 강제부 구명 | 0.2 mm | 0.4 m | | | 64 | | | | |
| 11 | 강제부 구명 | 0.2 mm | 0.2 m | | | 65 | | | | |
| 12 | 강제부 구명 | 0.2 mm | 0.8 m | | | 66 | | | | |
| 13 | 구명 | 0.1 mm | 0.3 m | | | 67 | | | | |
| 14 | 구명 | 0.1 mm | 0.3 m | | | 68 | | | | |
| 15 | 구명 | 0.1 mm | 0.3 m | | | 69 | | | | |
| 16 | 구명 | 0.1 mm | 0.4 m | | | 70 | | | | |
| 17 | 구명 | 0.1 mm | 0.4 m | | | 71 | | | | |
| 18 | 구명 | 0.1 mm | 0.1 m | | | 72 | | | | |
| 19 | 구명 | 0.1 mm | 0.4 m | | | 73 | | | | |
| 20 | 구명 | 0.1 mm | 0.3 m | | | 74 | | | | |
| 21 | 구명 | 0.1 mm | 0.5 m | | | 75 | | | | |
| 22 | 구명 | 0.1 mm | 0.4 m | | | 76 | | | | |
| 23 | 구명 | 0.1 mm | 0.3 m | | | 77 | | | | |
| 24 | 강제부 구명 | 0.2 mm | 0.5 m | | | 78 | | | | |
| 25 | 구명 | 0.1 mm | 0.4 m | | | 79 | | | | |
| 26 | 강제부 구명 | 0.2 mm | 0.4 m | | | 80 | | | | |
| 27 | 구명 | 0.1 mm | 0.4 m | | | 81 | | | | |
| 28 | 천막도상 분리 | | 1.0 EA | 신구 | | 82 | | | | |
