호남고속선 정지고가\_29(57.089~57.096km, S6-3)

| 시행 | 사 | 영역 | 영역 | 영역 | 사 | 구간 | |
|---|---|---|---|---|---|---|---|
| 한국철도공사<br>KOREA RAILROAD | 2017년도 호남고속선 오송-광주승정간 콘크리트케도 점검용역 | (주) 한국조물안전연구원<br>(주) 한국도로안전연구원<br>(재) 한국건설품질연구원 | 이 박 영 | 간원 강<br>김 경 기<br>원 작 기 | 구간 | 구간 | 구간 |

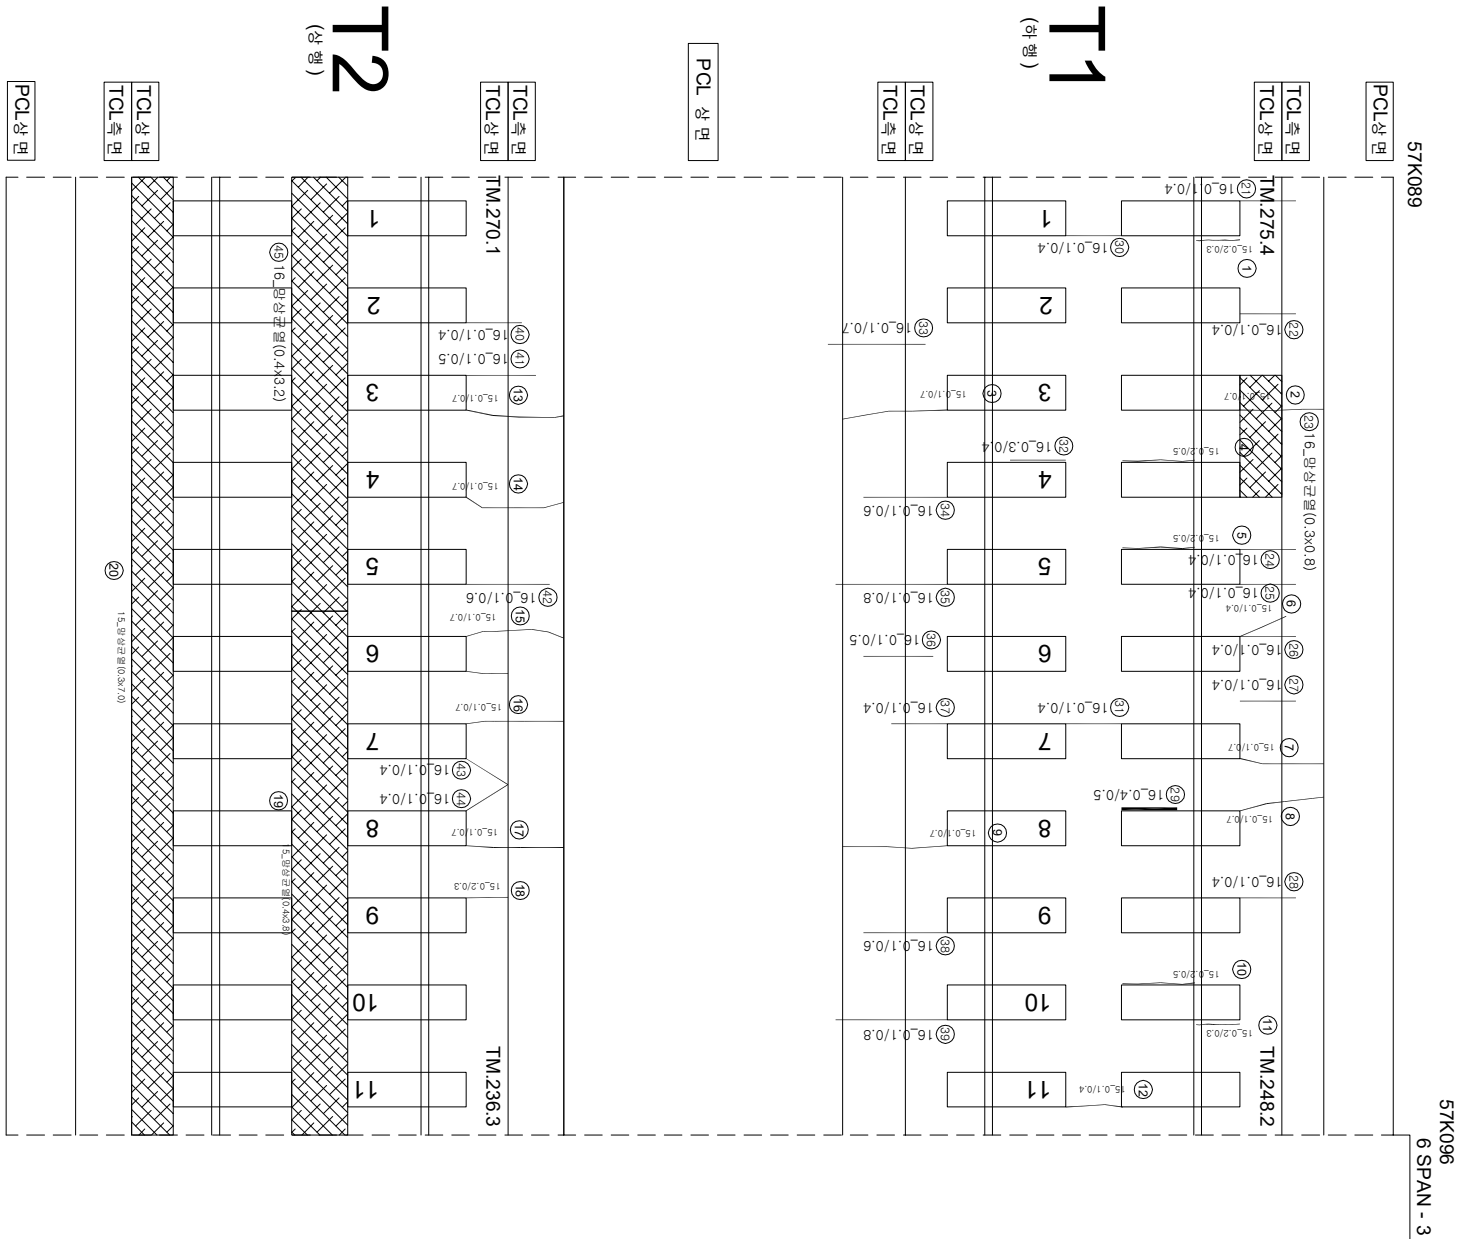
| 연번 | 순상 | 폭 | 연장 | 비고 | 연번 | 순상 | 폭 | 연장 | 비고 |
|---|---|---|---|---|---|---|---|---|---|
| 1 | 강제부 균열 | 0.2 mm | 0.3 m | | 55 | | | | |
| 2 | 균열 | 0.1 mm | 0.7 m | | 56 | | | | |
| 3 | 균열 | 0.1 mm | 0.7 m | | 57 | | | | |
| 4 | 강제부 균열 | 0.2 mm | 0.5 m | | 58 | | | | |
| 5 | 강제부 균열 | 0.2 mm | 0.5 m | | 59 | | | | |
| 6 | 균열 | 0.1 mm | 0.4 m | | 60 | | | | |
| 7 | 균열 | 0.1 mm | 0.7 m | | 61 | | | | |
| 8 | 균열 | 0.1 mm | 0.7 m | | 62 | | | | |
| 9 | 균열 | 0.1 mm | 0.7 m | | 63 | | | | |
| 10 | 강제부 균열 | 0.2 mm | 0.5 m | | 64 | | | | |
| 11 | 강제부 균열 | 0.2 mm | 0.3 m | | 65 | | | | |
| 12 | 균열 | 0.1 mm | 0.4 m | | 66 | | | | |
| 13 | 균열 | 0.1 mm | 0.7 m | | 67 | | | | |
| 14 | 균열 | 0.1 mm | 0.7 m | | 68 | | | | |
| 15 | 균열 | 0.1 mm | 0.7 m | | 69 | | | | |
| 16 | 균열 | 0.1 mm | 0.7 m | | 70 | | | | |
| 17 | 균열 | 0.1 mm | 0.7 m | | 71 | | | | |
| 18 | 균열 | 0.2 mm | 0.3 m | | 72 | | | | |
| 19 | 망상 균열 | 0.4 m | 3.8 m | | 73 | | | | |
| 20 | 망상 균열 | 0.3 m | 7 m | | 74 | | | | |
| 21 | 균열 | 0.1 mm | 0.4 m | | 75 | | | | |
| 22 | 균열 | 0.1 mm | 0.4 m | | 76 | | | | |
| 23 | 망상 균열 | 0.3 m | 0.8 m | | 77 | | | | |
| 24 | 균열 | 0.1 mm | 0.4 m | | 78 | | | | |
| 25 | 균열 | 0.1 mm | 0.4 m | | 79 | | | | |
| 26 | 균열 | 0.1 mm | 0.4 m | | 80 | | | | |
| 27 | 균열 | 0.1 mm | 0.4 m | | 81 | | | | |
| 28 | 균열 | 0.1 mm | 0.4 m | | 82 | | | | |
| 29 | 강제부 균열 | 0.4 mm | 0.4 m | | 83 | | | | |
| 30 | 균열 | 0.1 mm | 0.4 m | | 84 | | | | |
| 31 | 균열 | 0.1 mm | 0.4 m | | 85 | | | | |
| 32 | 강제부 균열 | 0.3 mm | 0.4 m | | 86 | | | | |
| 33 | 균열 | 0.1 mm | 0.7 m | | 87 | | | | |
| 34 | 균열 | 0.1 mm | 0.6 m | | 88 | | | | |
| 35 | 균열 | 0.1 mm | 0.8 m | | 89 | | | | |
| 36 | 균열 | 0.1 mm | 0.5 m | | 90 | | | | |
| 37 | 균열 | 0.1 mm | 0.4 m | | 91 | | | | |
| 38 | 균열 | 0.1 mm | 0.6 m | | 92 | | | | |
| 39 | 균열 | 0.1 mm | 0.8 m | | 93 | | | | |
| 40 | 균열 | 0.1 mm | 0.4 m | | 94 | | | | |
| 41 | 균열 | 0.1 mm | 0.5 m | | 95 | | | | |
| 42 | 균열 | 0.1 mm | 0.6 m | | 96 | | | | |
| 43 | 균열 | 0.1 mm | 0.4 m | | 97 | | | | |
| 44 | 균열 | 0.1 mm | 0.4 m | | 98 | | | | |
| 45 | 망상 균열 | 0.4 m | 3.2 m | | 99 | | | | |
