# 호남고속선 정지고가\_71(57.378~57.384km, S10-11)

| 한국철도공사 | 2017년도 호남고속선 오송-광주송정간 콘크리트케도 점검용역 | (주) 한국구조물안전연구원<br>(주) 한국국토안전연구원<br>(제) 한국건설품질연구원 | 이복영 | 김운경<br>윤석기 | 연 | 0.42% (0.3mm초과 0.5mm이하 : 적색)<br>0.62% (0.5mm초과 1.0mm이하 : 적색)<br>1.02% (1.0mm이상 : 보통색) | 망상<br>벽리,벽리,파손<br>벽터 | 망상<br>벽리,벽리,파손<br>벽터 | 정기노출<br>누수,습윤부 | | | | |

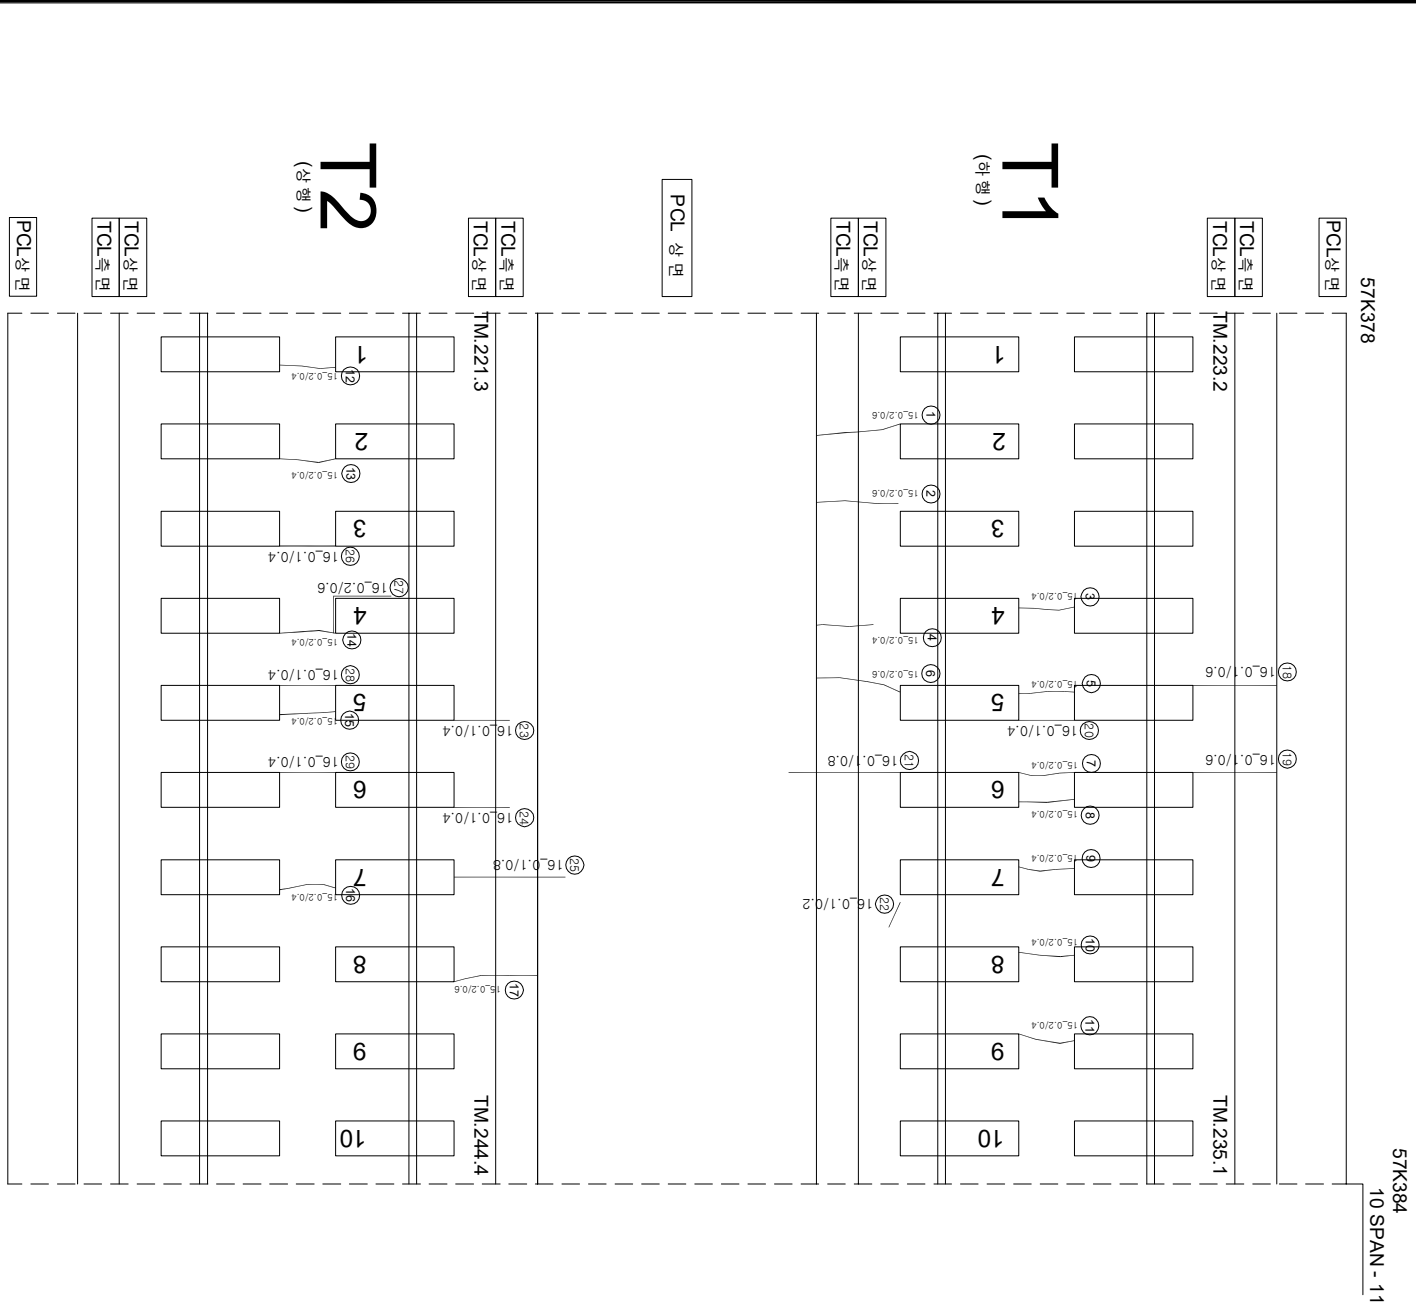
| 연번 | 순상 | 폭 | 연장 | 비고 | 연번 | 순상 | 폭 | 연장 | 비고 |
|---|---|---|---|---|---|---|---|---|---|
| 1 | 균열 | 0.2 mm | 0.6 m | | 55 | | | | |
| 2 | 균열 | 0.2 mm | 0.6 m | | 56 | | | | |
| 3 | 균열 | 0.2 mm | 0.4 m | | 57 | | | | |
| 4 | 균열 | 0.2 mm | 0.4 m | | 58 | | | | |
| 5 | 균열 | 0.2 mm | 0.4 m | | 59 | | | | |
| 6 | 균열 | 0.2 mm | 0.6 m | | 60 | | | | |
| 7 | 균열 | 0.2 mm | 0.4 m | | 61 | | | | |
| 8 | 균열 | 0.2 mm | 0.4 m | | 62 | | | | |
| 9 | 균열 | 0.2 mm | 0.4 m | | 63 | | | | |
| 10 | 균열 | 0.2 mm | 0.4 m | | 64 | | | | |
| 11 | 균열 | 0.2 mm | 0.4 m | | 65 | | | | |
| 12 | 균열 | 0.2 mm | 0.4 m | | 66 | | | | |
| 13 | 균열 | 0.2 mm | 0.4 m | | 67 | | | | |
| 14 | 균열 | 0.2 mm | 0.4 m | | 68 | | | | |
| 15 | 균열 | 0.2 mm | 0.4 m | | 69 | | | | |
| 16 | 균열 | 0.2 mm | 0.4 m | | 70 | | | | |
| 17 | 균열 | 0.2 mm | 0.6 m | | 71 | | | | |
| 18 | 균열 | 0.1 mm | 0.6 m | | 72 | | | | |
| 19 | 균열 | 0.1 mm | 0.6 m | | 73 | | | | |
| 20 | 균열 | 0.1 mm | 0.4 m | | 74 | | | | |
| 21 | 균열 | 0.1 mm | 0.8 m | | 75 | | | | |
| 22 | 균열 | 0.1 mm | 0.2 m | | 76 | | | | |
| 23 | 균열 | 0.1 mm | 0.4 m | | 77 | | | | |
| 24 | 균열 | 0.1 mm | 0.4 m | | 78 | | | | |
| 25 | 균열 | 0.1 mm | 0.8 m | | 79 | | | | |
| 26 | 균열 | 0.1 mm | 0.4 m | | 80 | | | | |
| 27 | 강제부 균열 | 0.2 mm | 0.6 m | | 81 | | | | |
| 28 | 균열 | 0.1 mm | 0.4 m | | 82 | | | | |
| 29 | 균열 | 0.1 mm | 0.4 m | | 83 | | | | |
