호남고속선 정지코가\_1319(66.053~66.060km, S251-3)

| 시<br>행<br>사 | 공<br>영<br>명 | 공<br>역<br>사 | 구<br>단 | | 구<br>단<br>상<br>징 | | |
|---|---|---|---|---|---|---|--|
| KORAIL 한국철도공사<br>KOREA RAILROAD | 2017년도 호남고속선 오송-광주승정간 콘크리트케도 점검영역 | (주) 한국구조물안전연구원<br>(주) 한국국토안전연구원<br>(재) 한국건설철물연구원 | 이 복 영 | 간 윤 경<br>김 영 기<br>문 은 선 기 | 구 단 명 | | |

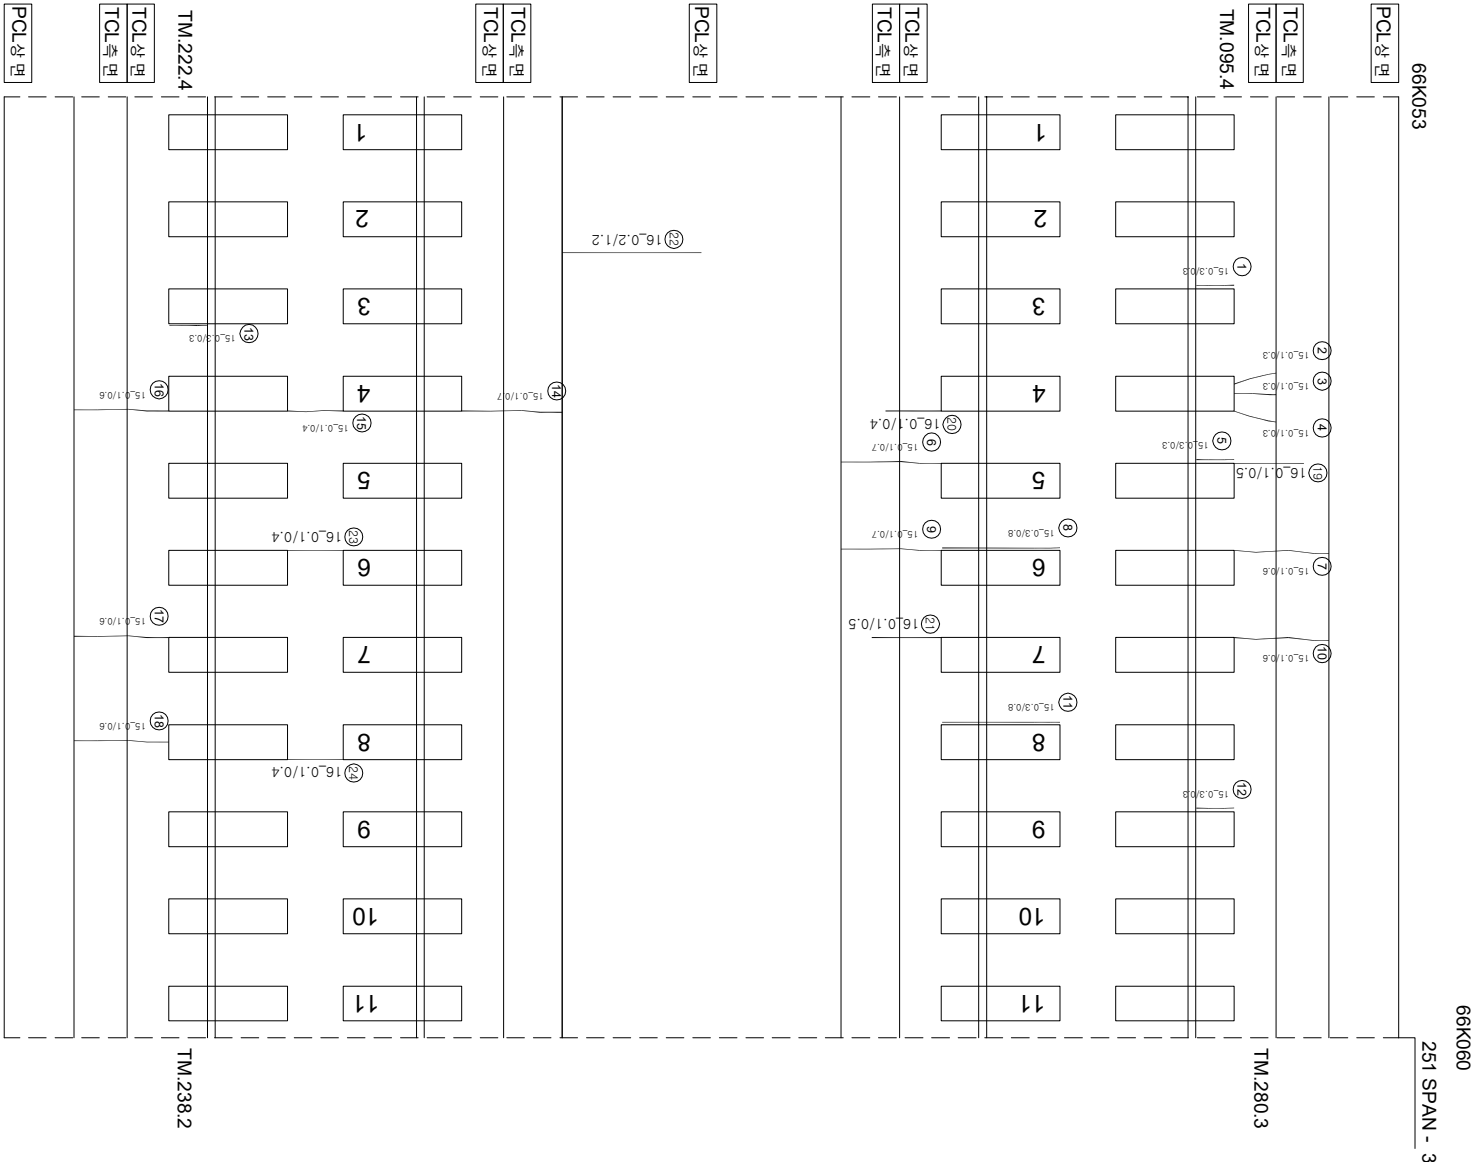
| 연번 | 순상 | 폭 | 연장 | 비고 | 연번 | 순상 | 폭 | 연장 | 비고 |
|---|---|---|---|---|---|---|---|---|---|
| 1 | 강제부 균열 | 0.3 mm | 0.3 m | | 55 | | | | |
| 2 | 균열 | 0.1 mm | 0.3 m | | 56 | | | | |
| 3 | 균열 | 0.1 mm | 0.3 m | | 57 | | | | |
| 4 | 균열 | 0.1 mm | 0.3 m | | 58 | | | | |
| 5 | 강제부 균열 | 0.3 mm | 0.3 m | | 59 | | | | |
| 6 | 균열 | 0.1 mm | 0.7 m | | 60 | | | | |
| 7 | 균열 | 0.1 mm | 0.6 m | | 61 | | | | |
| 8 | 강제부 균열 | 0.3 mm | 0.8 m | | 62 | | | | |
| 9 | 균열 | 0.1 mm | 0.7 m | | 63 | | | | |
| 10 | 균열 | 0.1 mm | 0.6 m | | 64 | | | | |
| 11 | 강제부 균열 | 0.3 mm | 0.8 m | | 65 | | | | |
| 12 | 강제부 균열 | 0.3 mm | 0.3 m | | 66 | | | | |
| 13 | 강제부 균열 | 0.3 mm | 0.3 m | | 67 | | | | |
| 14 | 균열 | 0.1 mm | 0.7 m | | 68 | | | | |
| 15 | 균열 | 0.1 mm | 0.4 m | | 69 | | | | |
| 16 | 균열 | 0.1 mm | 0.6 m | | 70 | | | | |
| 17 | 균열 | 0.1 mm | 0.6 m | | 71 | | | | |
| 18 | 균열 | 0.1 mm | 0.6 m | | 72 | | | | |
| 19 | 균열 | 0.1 mm | 0.5 m | | 73 | | | | |
| 20 | 균열 | 0.1 mm | 0.4 m | | 74 | | | | |
| 21 | 균열 | 0.1 mm | 0.5 m | | 75 | | | | |
| 22 | 균열 | 0.2 mm | 1.2 m | | 76 | | | | |
| 23 | 균열 | 0.1 mm | 0.4 m | | 77 | | | | |
| 24 | 균열 | 0.1 mm | 0.4 m | | 78 | | | | |
