호남고속선 정지 고가\_101(57.591~57.598km, S16-4)

| 시 | 행 | 사 | 영 | 여 | 명 | 용 | 여 | 사 | 단 | | |
|---|---|---|---|---|---|---|---|---|---|---|--|
| 2017년도 호남고속선 오송-광주승정간 콘크리트케도 점검용역 | | | | | | (주) 한국구조물안전연구원<br>(주)한국도로안전연구원<br>(재)한국건설품질연구원 | | 이복영 | | 간 | |

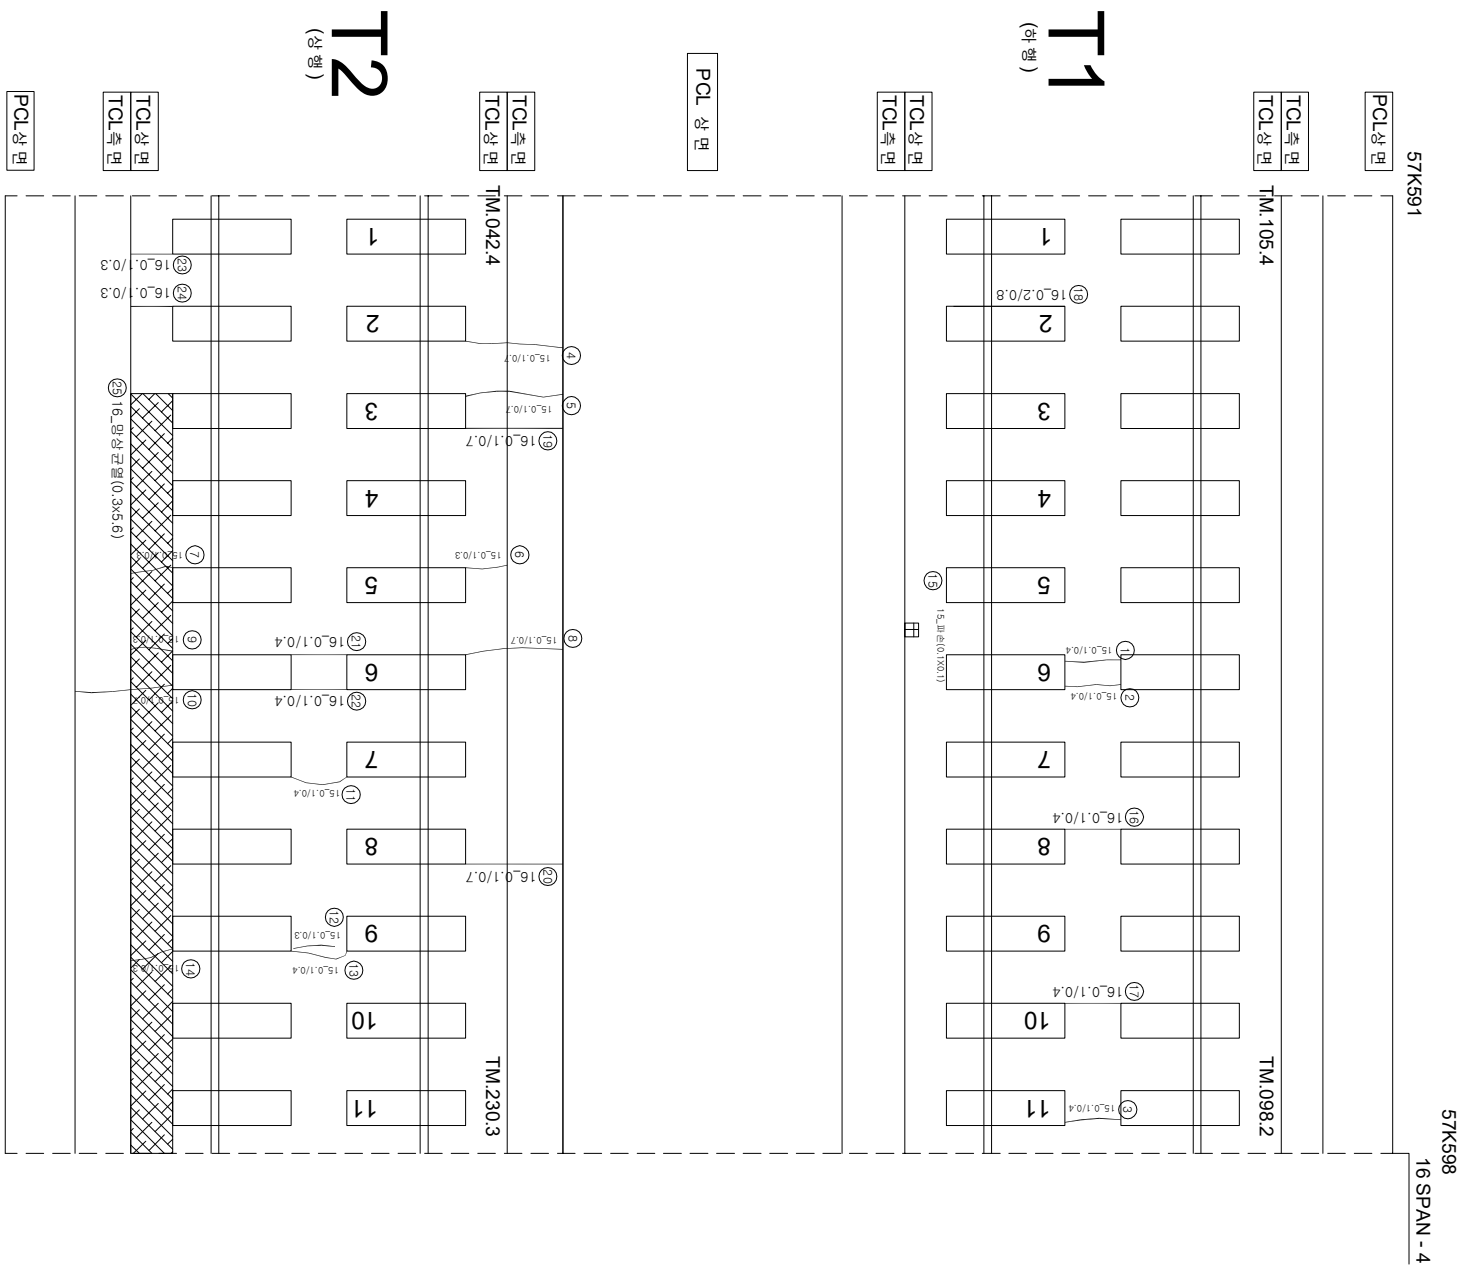
| 연번 | 순상 | 폭 | 연장 | 비고 | 연번 | 순상 | 폭 | 연장 | 비고 |
|---|---|---|---|---|---|---|---|---|---|
| 1 | 균열 | 0.1 mm | 0.4 m | | 55 | | | | |
| 2 | 균열 | 0.1 mm | 0.4 m | | 56 | | | | |
| 3 | 균열 | 0.1 mm | 0.4 m | | 57 | | | | |
| 4 | 균열 | 0.1 mm | 0.7 m | | 58 | | | | |
| 5 | 균열 | 0.1 mm | 0.7 m | | 59 | | | | |
| 6 | 균열 | 0.1 mm | 0.3 m | | 60 | | | | |
| 7 | 균열 | 0.1 mm | 0.3 m | | 61 | | | | |
| 8 | 균열 | 0.1 mm | 0.7 m | | 62 | | | | |
| 9 | 균열 | 0.1 mm | 0.3 m | | 63 | | | | |
| 10 | 균열 | 0.1 mm | 0.7 m | | 64 | | | | |
| 11 | 균열 | 0.1 mm | 0.4 m | | 65 | | | | |
| 12 | 균열 | 0.1 mm | 0.3 m | | 66 | | | | |
| 13 | 균열 | 0.1 mm | 0.4 m | | 67 | | | | |
| 14 | 균열 | 0.1 mm | 0.3 m | | 68 | | | | |
| 15 | 콘크리트파손 | 0.1 m | 0.1 m | | 69 | | | | |
| 16 | 균열 | 0.1 mm | 0.4 m | | 70 | | | | |
| 17 | 균열 | 0.1 mm | 0.4 m | | 71 | | | | |
| 18 | 장제부 균열 | 0.2 mm | 0.8 m | | 72 | | | | |
| 19 | 균열 | 0.1 mm | 0.7 m | | 73 | | | | |
| 20 | 균열 | 0.1 mm | 0.7 m | | 74 | | | | |
| 21 | 균열 | 0.1 mm | 0.4 m | | 75 | | | | |
| 22 | 균열 | 0.1 mm | 0.4 m | | 76 | | | | |
| 23 | 균열 | 0.1 mm | 0.3 m | | 77 | | | | |
| 24 | 균열 | 0.1 mm | 0.3 m | | 78 | | | | |
| 25 | 형상균열 | 0.3 m | 5.6 m | | 79 | | | | |
