호남고속선 정지고가\_121(57.731~57.738km, S20-4)

| 시 | 행 | 사 | 용 | 역 | 영 | 용 | 역 | 사 | 조사영역 | | 연 | 지형 | 현황 |
|---|---|---|---|---|---|---|---|---|---|---|---|---|---|
| 한국철도공사 | | | 2017년도 호남고속선 오송-광주송정간 콘크리트케도 점검용역 | | | (주) 한국구조물안전연구원<br>(주) 한국토목안전연구원<br>(재) 한국건설품질연구원 | | | 이복영 | | 연 | 지형 | 현황 |

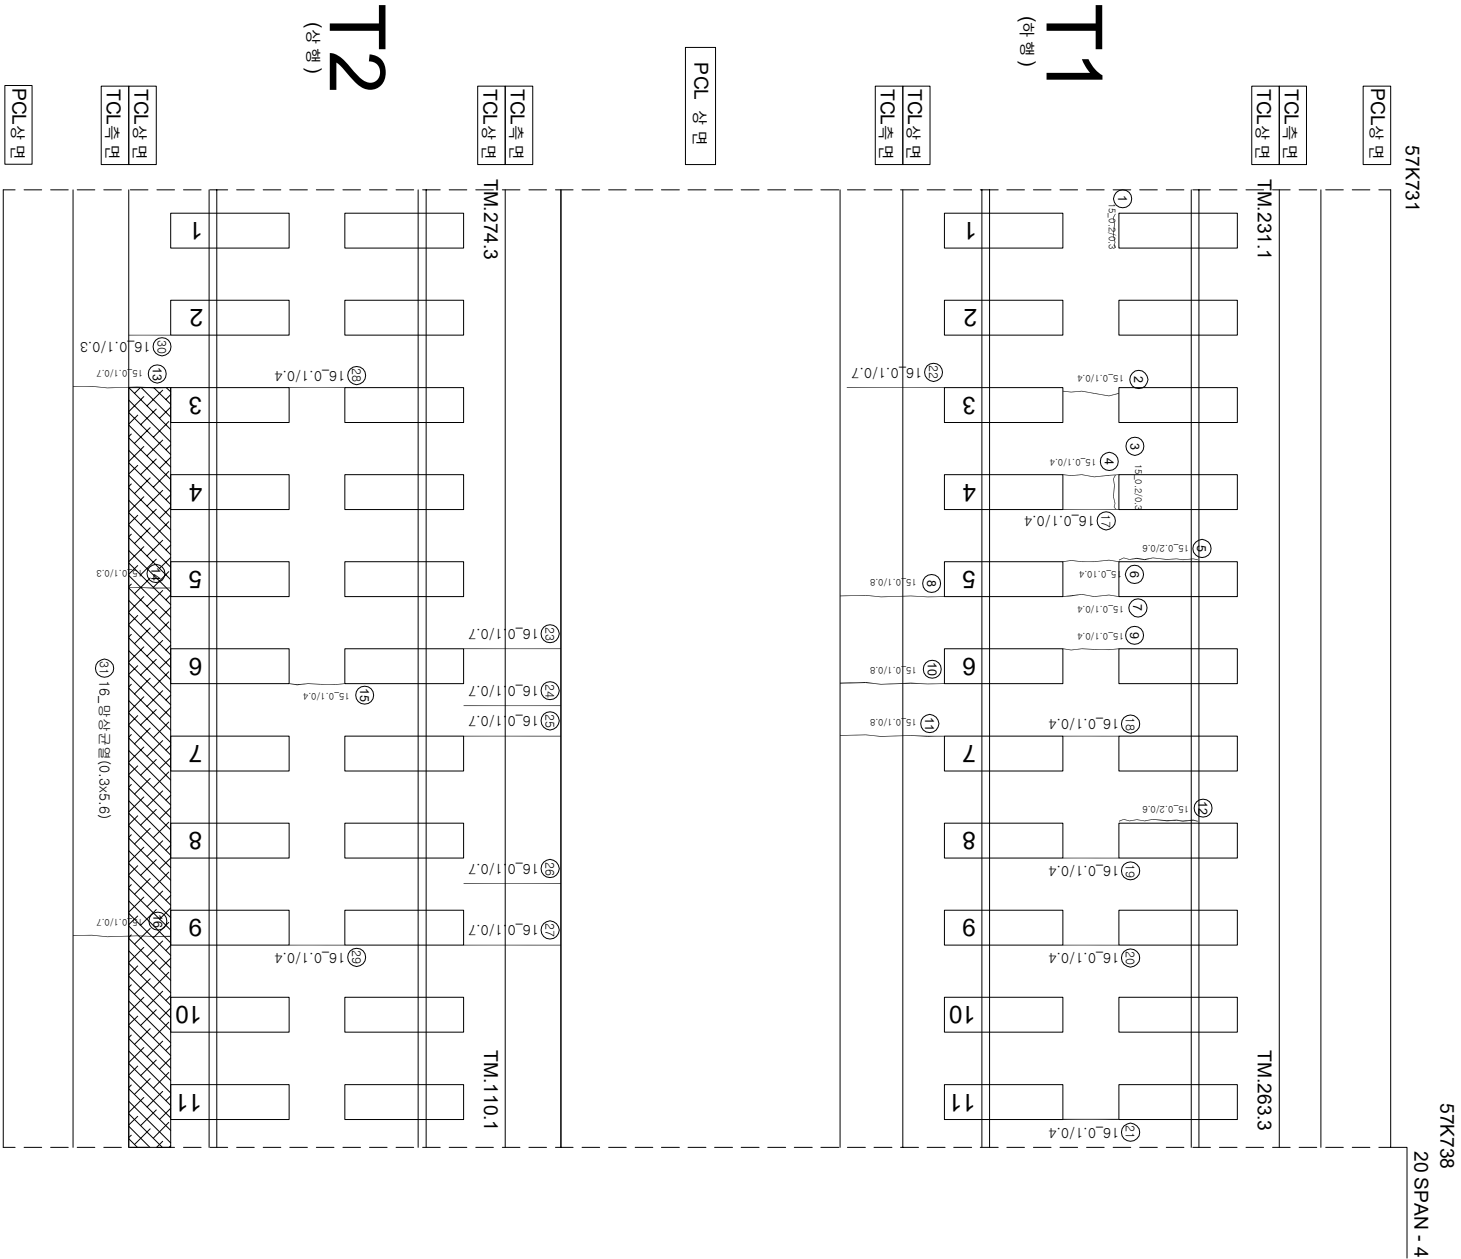
| 연번 | 순상 | 폭 | 연장 | 비고 | 연번 | 순상 | 폭 | 연장 | 비고 |
|---|---|---|---|---|---|---|---|---|---|
| 1 | 강제부 균열 | 0.2 mm | 0.3 m | | 55 | | | | |
| 2 | 균열 | 0.1 mm | 0.4 m | | 56 | | | | |
| 3 | 강제부 균열 | 0.2 mm | 0.3 m | | 57 | | | | |
| 4 | 균열 | 0.1 mm | 0.4 m | | 58 | | | | |
| 5 | 강제부 균열 | 0.2 mm | 0.6 m | | 59 | | | | |
| 6 | 균열 | 0.1 mm | 0.4 m | | 60 | | | | |
| 7 | 균열 | 0.1 mm | 0.4 m | | 61 | | | | |
| 8 | 균열 | 0.1 mm | 0.8 m | | 62 | | | | |
| 9 | 균열 | 0.1 mm | 0.4 m | | 63 | | | | |
| 10 | 균열 | 0.1 mm | 0.8 m | | 64 | | | | |
| 11 | 균열 | 0.1 mm | 0.8 m | | 65 | | | | |
| 12 | 강제부 균열 | 0.2 mm | 0.6 m | | 66 | | | | |
| 13 | 균열 | 0.1 mm | 0.7 m | | 67 | | | | |
| 14 | 균열 | 0.1 mm | 0.3 m | | 68 | | | | |
| 15 | 균열 | 0.1 mm | 0.4 m | | 69 | | | | |
| 16 | 균열 | 0.1 mm | 0.7 m | | 70 | | | | |
| 17 | 균열 | 0.1 mm | 0.4 m | | 71 | | | | |
| 18 | 균열 | 0.1 mm | 0.4 m | | 72 | | | | |
| 19 | 균열 | 0.1 mm | 0.4 m | | 73 | | | | |
| 20 | 균열 | 0.1 mm | 0.4 m | | 74 | | | | |
| 21 | 균열 | 0.1 mm | 0.4 m | | 75 | | | | |
| 22 | 균열 | 0.1 mm | 0.7 m | | 76 | | | | |
| 23 | 균열 | 0.1 mm | 0.7 m | | 77 | | | | |
| 24 | 균열 | 0.1 mm | 0.7 m | | 78 | | | | |
| 25 | 균열 | 0.1 mm | 0.7 m | | 79 | | | | |
| 26 | 균열 | 0.1 mm | 0.7 m | | 80 | | | | |
| 27 | 균열 | 0.1 mm | 0.7 m | | 81 | | | | |
| 28 | 균열 | 0.1 mm | 0.4 m | | 82 | | | | |
| 29 | 균열 | 0.1 mm | 0.4 m | | 83 | | | | |
| 30 | 균열 | 0.1 mm | 0.3 m | | 84 | | | | |
| 31 | 방산균열 | 0.3 m | 5.6 m | | 85 | | | | |
