## 호남고속선 정지코가\_151(57.941~57.948km, S26-4)

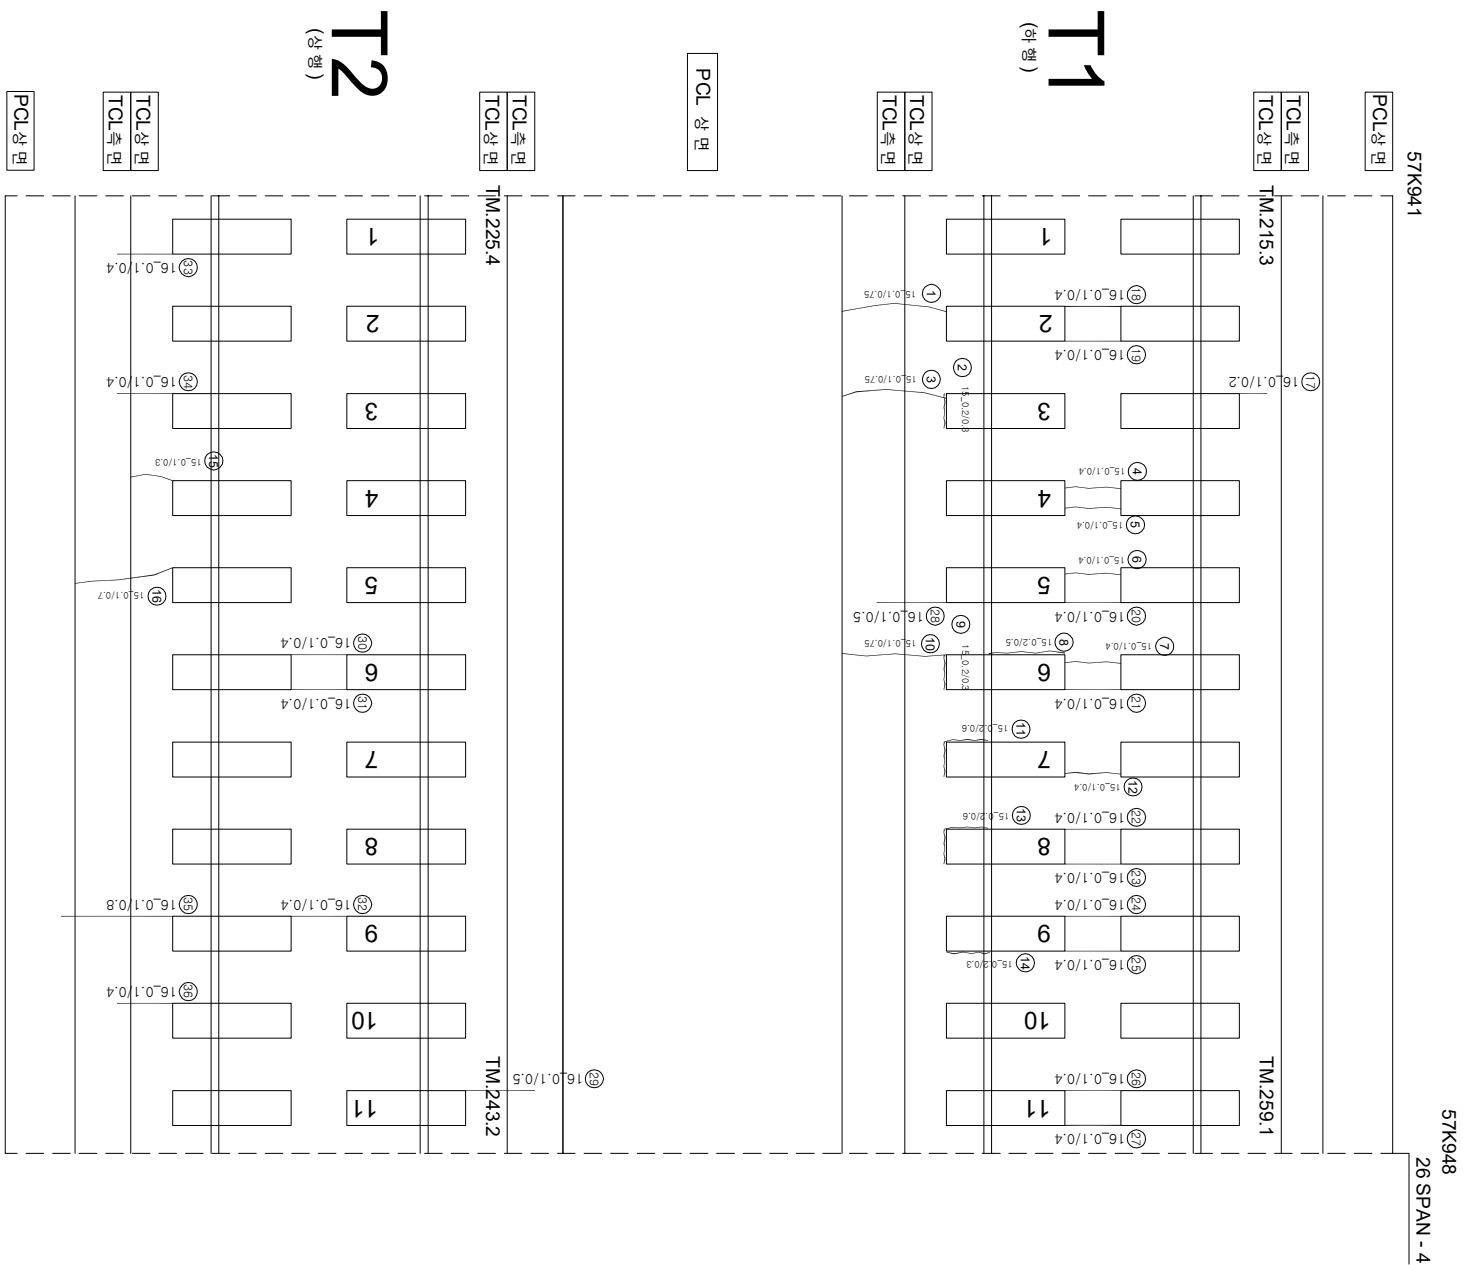
| 연번 | 순상 | 폭 | 연장 | 비고 | 연번 | 순상 | 폭 | 연장 | 비고 |
|---|---|---|---|---|---|---|---|---|---|
| 1 | 균열 | 0.1 mm | 0.75 m | | 55 | | | | |
| 2 | 경계부 균열 | 0.2 mm | 0.3 m | | 56 | | | | |
| 3 | 균열 | 0.1 mm | 0.75 m | | 57 | | | | |
| 4 | 균열 | 0.1 mm | 0.4 m | | 58 | | | | |
| 5 | 균열 | 0.1 mm | 0.4 m | | 59 | | | | |
| 6 | 균열 | 0.1 mm | 0.4 m | | 60 | | | | |
| 7 | 균열 | 0.1 mm | 0.4 m | | 61 | | | | |
| 8 | 경계부 균열 | 0.2 mm | 0.5 m | | 62 | | | | |
| 9 | 경계부 균열 | 0.2 mm | 0.3 m | | 63 | | | | |
| 10 | 균열 | 0.1 mm | 0.75 m | | 64 | | | | |
| 11 | 경계부 균열 | 0.2 mm | 0.6 m | | 65 | | | | |
| 12 | 균열 | 0.1 mm | 0.4 m | | 66 | | | | |
| 13 | 경계부 균열 | 0.2 mm | 0.6 m | | 67 | | | | |
| 14 | 경계부 균열 | 0.2 mm | 0.3 m | | 68 | | | | |
| 15 | 균열 | 0.1 mm | 0.3 m | | 69 | | | | |
| 16 | 균열 | 0.1 mm | 0.7 m | | 70 | | | | |
| 17 | 균열 | 0.1 mm | 0.2 m | | 71 | | | | |
| 18 | 균열 | 0.1 mm | 0.4 m | | 72 | | | | |
| 19 | 균열 | 0.1 mm | 0.4 m | | 73 | | | | |
| 20 | 균열 | 0.1 mm | 0.4 m | | 74 | | | | |
| 21 | 균열 | 0.1 mm | 0.4 m | | 75 | | | | |
| 22 | 균열 | 0.1 mm | 0.4 m | | 76 | | | | |
| 23 | 균열 | 0.1 mm | 0.4 m | | 77 | | | | |
| 24 | 균열 | 0.1 mm | 0.4 m | | 78 | | | | |
| 25 | 균열 | 0.1 mm | 0.4 m | | 79 | | | | |
| 26 | 균열 | 0.1 mm | 0.4 m | | 80 | | | | |
| 27 | 균열 | 0.1 mm | 0.4 m | | 81 | | | | |
| 28 | 균열 | 0.1 mm | 0.5 m | | 82 | | | | |
| 29 | 균열 | 0.1 mm | 0.5 m | | 83 | | | | |
| 30 | 균열 | 0.1 mm | 0.4 m | | 84 | | | | |
| 31 | 균열 | 0.1 mm | 0.4 m | | 85 | | | | |
| 32 | 균열 | 0.1 mm | 0.4 m | | 86 | | | | |
| 33 | 균열 | 0.1 mm | 0.4 m | | 87 | | | | |
| 34 | 균열 | 0.1 mm | 0.4 m | | 88 | | | | |
| 35 | 균열 | 0.1 mm | 0.8 m | | 89 | | | | |
| 36 | 균열 | 0.1 mm | 0.4 m | | 90 | | | | |
