호남고속선 정지고가 -160(58.004~58.011km, S28-3)

| 시 | 행 | 사 | 용 | 역 | 명 | 용 | 역 | 사 | 구간 | | 연령 |
|---|---|---|---|---|---|---|---|---|---|---|---|
| 2017년도 호남 고속선 오송-광주 승강장 콘크리트제도 점검용역 | | | | | | | | | | | |

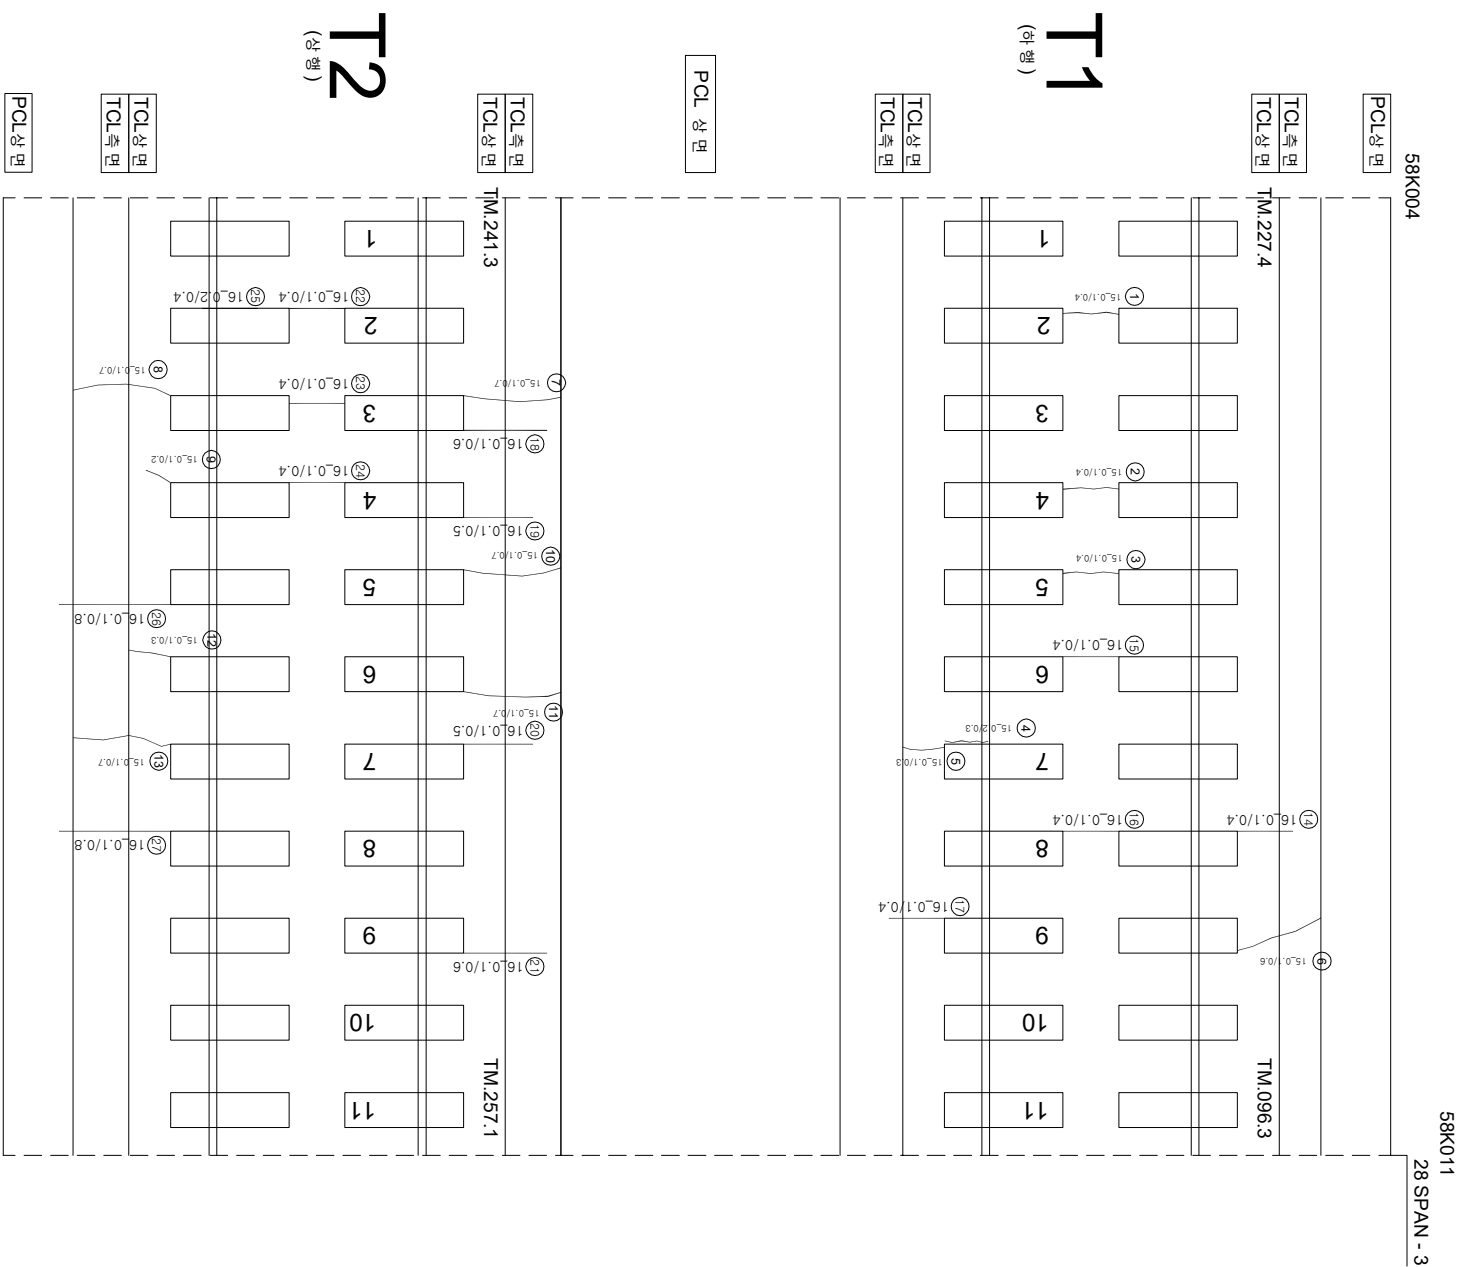
| 연번 | 순상 | 폭 | 연장 | 비고 | 연번 | 순상 | 폭 | 연장 | 비고 |
|---|---|---|---|---|---|---|---|---|---|
| 1 | 균열 | 0.1 mm | 0.4 m | | 55 | | | | |
| 2 | 균열 | 0.1 mm | 0.4 m | | 56 | | | | |
| 3 | 균열 | 0.1 mm | 0.4 m | | 57 | | | | |
| 4 | 경계부 균열 | 0.2 mm | 0.3 m | | 58 | | | | |
| 5 | 균열 | 0.1 mm | 0.3 m | | 59 | | | | |
| 6 | 균열 | 0.1 mm | 0.6 m | | 60 | | | | |
| 7 | 균열 | 0.1 mm | 0.7 m | | 61 | | | | |
| 8 | 균열 | 0.1 mm | 0.7 m | | 62 | | | | |
| 9 | 균열 | 0.1 mm | 0.2 m | | 63 | | | | |
| 10 | 균열 | 0.1 mm | 0.7 m | | 64 | | | | |
| 11 | 균열 | 0.1 mm | 0.7 m | | 65 | | | | |
| 12 | 균열 | 0.1 mm | 0.3 m | | 66 | | | | |
| 13 | 균열 | 0.1 mm | 0.7 m | | 67 | | | | |
| 14 | 균열 | 0.1 mm | 0.4 m | | 68 | | | | |
| 15 | 균열 | 0.1 mm | 0.4 m | | 69 | | | | |
| 16 | 균열 | 0.1 mm | 0.4 m | | 70 | | | | |
| 17 | 균열 | 0.1 mm | 0.4 m | | 71 | | | | |
| 18 | 균열 | 0.1 mm | 0.6 m | | 72 | | | | |
| 19 | 균열 | 0.1 mm | 0.5 m | | 73 | | | | |
| 20 | 균열 | 0.1 mm | 0.5 m | | 74 | | | | |
| 21 | 균열 | 0.1 mm | 0.6 m | | 75 | | | | |
| 22 | 균열 | 0.1 mm | 0.4 m | | 76 | | | | |
| 23 | 균열 | 0.1 mm | 0.4 m | | 77 | | | | |
| 24 | 균열 | 0.1 mm | 0.4 m | | 78 | | | | |
| 25 | 경계부 균열 | 0.1 mm | 0.8 m | | 79 | | | | |
| 26 | 균열 | 0.1 mm | 0.8 m | | 80 | | | | |
| 27 | 균열 | 0.1 mm | 0.8 m | | 81 | | | | |
