호남고속선 정지고가\_162(58.018~58.025km, S28-5)

P28  
58K025  
28 SPAN - 5

| 시 | 행 | 사 | 공 | 역 | 영 | 공 | 역 | 사 | 구 | | 영 |
|---|---|---|---|---|---|---|---|---|---|---|---|
| 2017년도 호남고속선 오송-광주송정간 콘크리트케도 점검용역 | | | | | | | | | | | |

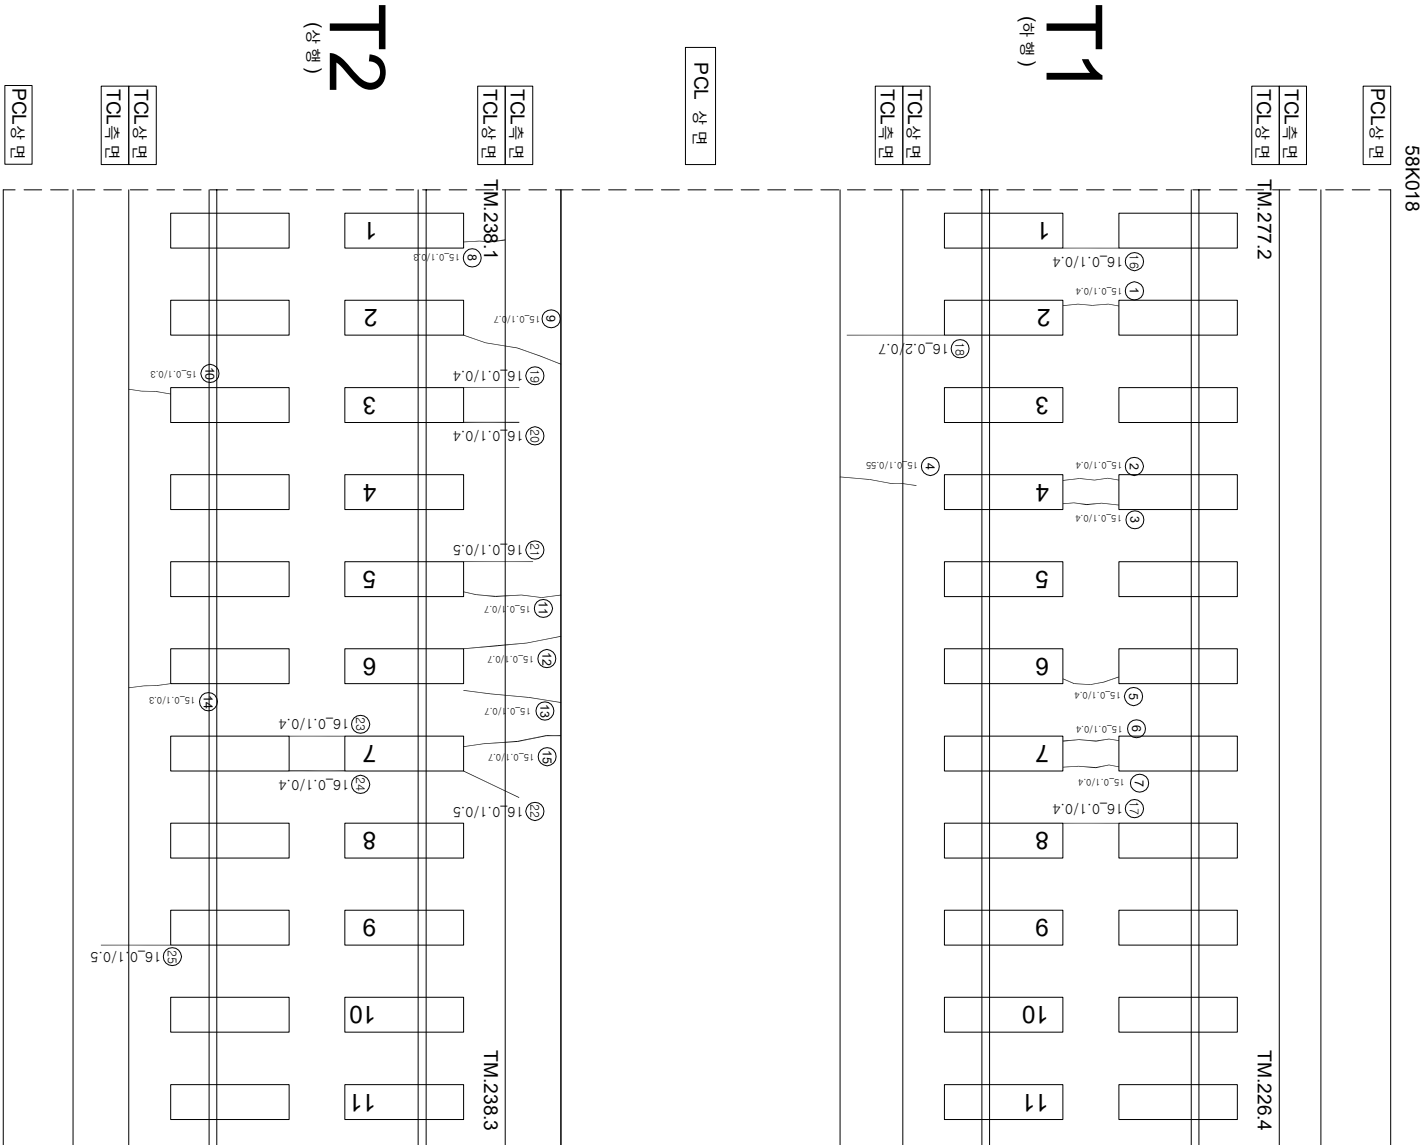
| 연번 | 순상 | 폭 | 연장 | 비고 | 연번 | 순상 | 폭 | 연장 | 비고 |
|---|---|---|---|---|---|---|---|---|---|
| 1 | 균열 0.1 mm | 0.4 m | m | | 55 | | | | |
| 2 | 균열 0.1 mm | 0.4 m | m | | 56 | | | | |
| 3 | 균열 0.1 mm | 0.4 m | m | | 57 | | | | |
| 4 | 균열 0.1 mm | 0.55 m | m | | 58 | | | | |
| 5 | 균열 0.1 mm | 0.4 m | m | | 59 | | | | |
| 6 | 균열 0.1 mm | 0.4 m | m | | 60 | | | | |
| 7 | 균열 0.1 mm | 0.4 m | m | | 61 | | | | |
| 8 | 균열 0.1 mm | 0.3 m | m | | 62 | | | | |
| 9 | 균열 0.1 mm | 0.7 m | m | | 63 | | | | |
| 10 | 균열 0.1 mm | 0.3 m | m | | 64 | | | | |
| 11 | 균열 0.1 mm | 0.7 m | m | | 65 | | | | |
| 12 | 균열 0.1 mm | 0.7 m | m | | 66 | | | | |
| 13 | 균열 0.1 mm | 0.7 m | m | | 67 | | | | |
| 14 | 균열 0.1 mm | 0.3 m | m | | 68 | | | | |
| 15 | 균열 0.1 mm | 0.7 m | m | | 69 | | | | |
| 16 | 균열 0.1 mm | 0.4 m | m | | 70 | | | | |
| 17 | 균열 0.1 mm | 0.4 m | m | | 71 | | | | |
| 18 | 균열 0.2 mm | 0.7 m | m | | 72 | | | | |
| 19 | 균열 0.1 mm | 0.4 m | m | | 73 | | | | |
| 20 | 균열 0.1 mm | 0.4 m | m | | 74 | | | | |
| 21 | 균열 0.1 mm | 0.5 m | m | | 75 | | | | |
| 22 | 균열 0.1 mm | 0.5 m | m | | 76 | | | | |
| 23 | 균열 0.1 mm | 0.4 m | m | | 77 | | | | |
| 24 | 균열 0.1 mm | 0.4 m | m | | 78 | | | | |
| 25 | 균열 0.1 mm | 0.5 m | m | | 79 | | | | |
