호남고속선 정지코가 - 191(58.221~58.228km, S34-4)

| 시 | 행 | 사 | 종 | 역 | 명 | 종 | 역 | 사 | 구간 | |
|---|---|---|---|---|---|---|---|---|---|---|
| 한국철도공사 KOREA RAILROAD | | | | | | | | | | |
| 2017년도 호남고속선 오송-광주승정간 콘크리트케노 점검용역 | | | | | | | | | | |

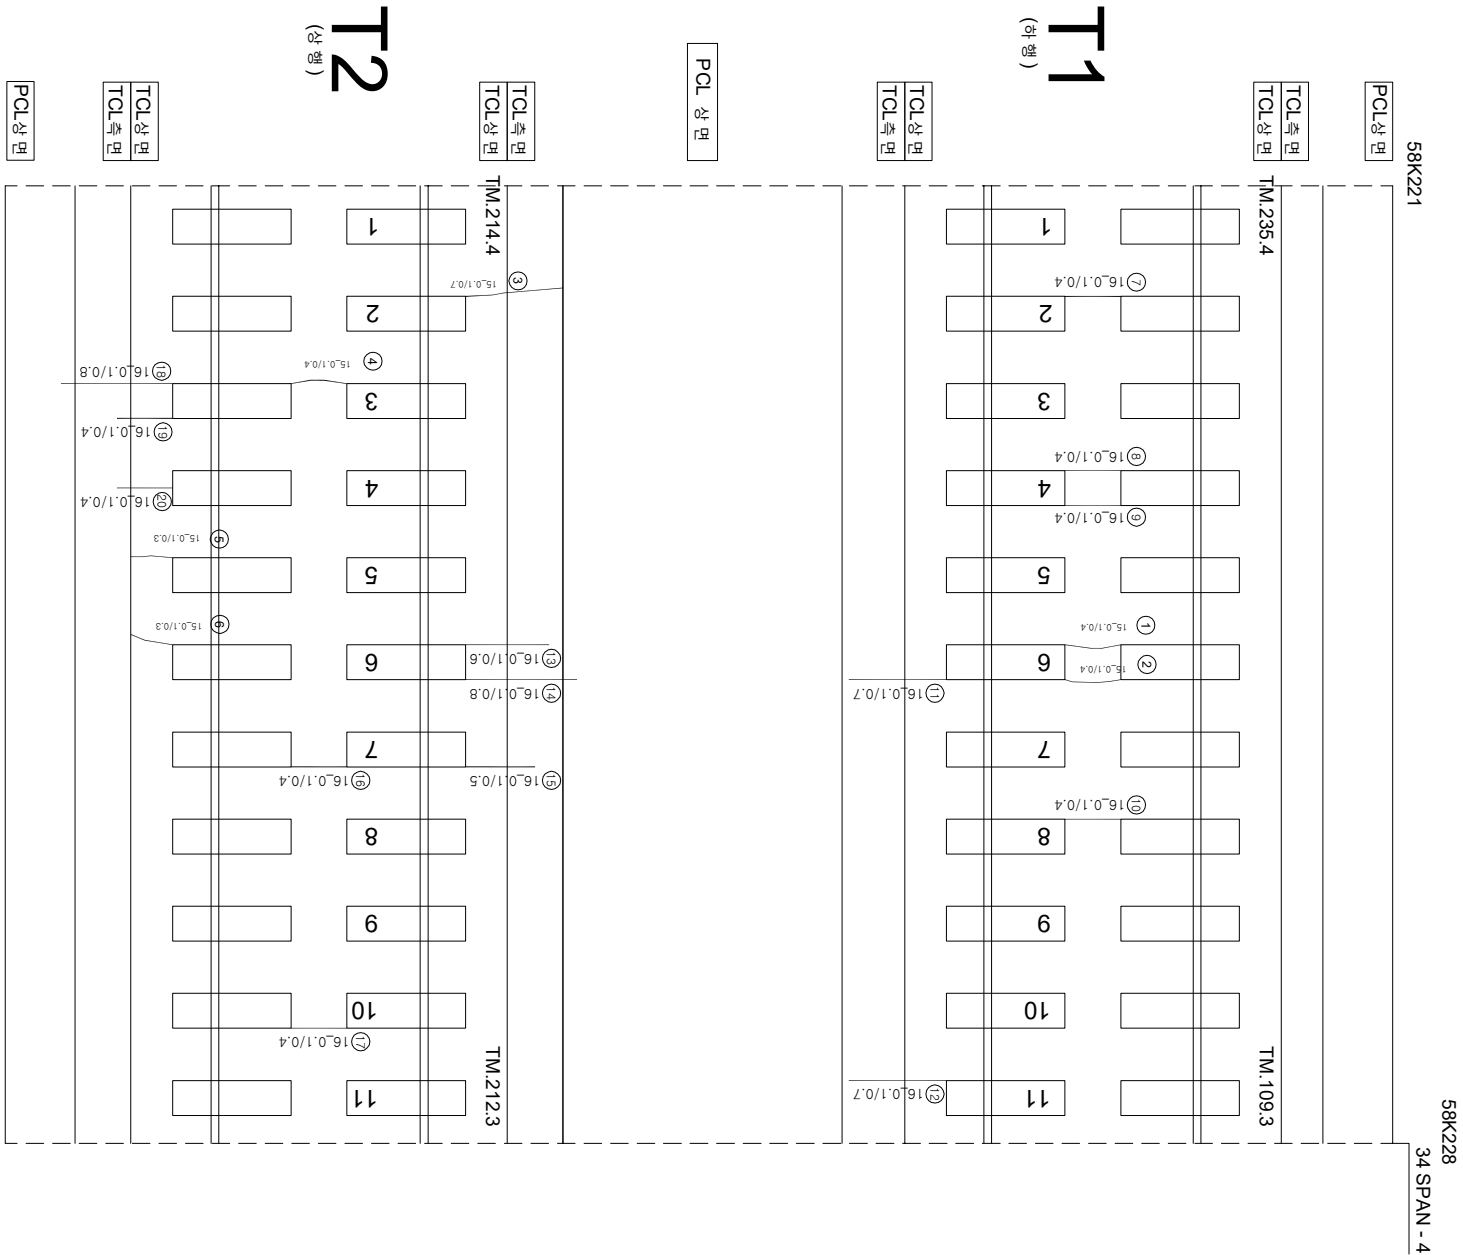
| 원본 | 손상 | 폭 | 연장 | 비고 | 원본 | 손상 | 폭 | 연장 | 비고 |
|---|---|---|---|---|---|---|---|---|---|
| 1 | 균열 | 0.1 mm | 0.4 m | | 55 | | | | |
| 2 | 균열 | 0.1 mm | 0.4 m | | 56 | | | | |
| 3 | 균열 | 0.1 mm | 0.7 m | | 57 | | | | |
| 4 | 균열 | 0.1 mm | 0.4 m | | 58 | | | | |
| 5 | 균열 | 0.1 mm | 0.3 m | | 59 | | | | |
| 6 | 균열 | 0.1 mm | 0.3 m | | 60 | | | | |
| 7 | 균열 | 0.1 mm | 0.4 m | | 61 | | | | |
| 8 | 균열 | 0.1 mm | 0.4 m | | 62 | | | | |
| 9 | 균열 | 0.1 mm | 0.4 m | | 63 | | | | |
| 10 | 균열 | 0.1 mm | 0.4 m | | 64 | | | | |
| 11 | 균열 | 0.1 mm | 0.7 m | | 65 | | | | |
| 12 | 균열 | 0.1 mm | 0.7 m | | 66 | | | | |
| 13 | 균열 | 0.1 mm | 0.6 m | | 67 | | | | |
| 14 | 균열 | 0.1 mm | 0.8 m | | 68 | | | | |
| 15 | 균열 | 0.1 mm | 0.5 m | | 69 | | | | |
| 16 | 균열 | 0.1 mm | 0.4 m | | 70 | | | | |
| 17 | 균열 | 0.1 mm | 0.4 m | | 71 | | | | |
| 18 | 균열 | 0.1 mm | 0.8 m | | 72 | | | | |
| 19 | 균열 | 0.1 mm | 0.4 m | | 73 | | | | |
| 20 | 균열 | 0.1 mm | 0.4 m | | 74 | | | | |
