호남고속선 정지코가\_232(58.508~58.515km, S42-5)

42 SPAN - 5

| 시행 | 사명 | 종목 | 역명 | 소재지 | 구분 | |
|---|---|---|---|---|---|---|
| <b>KORAIL</b><br>KOREA RAILROAD | 한국철도공사 | 2017년도 호남고속선 오송-광주승정간 콘크리트케도 점검용역 | (주) 한국구조물안전연구원<br>(주) 한국도로안전연구원<br>(재) 한국건설품질연구원 | 이복영 | 간윤경<br>김경기<br>문석기 | 점검 |

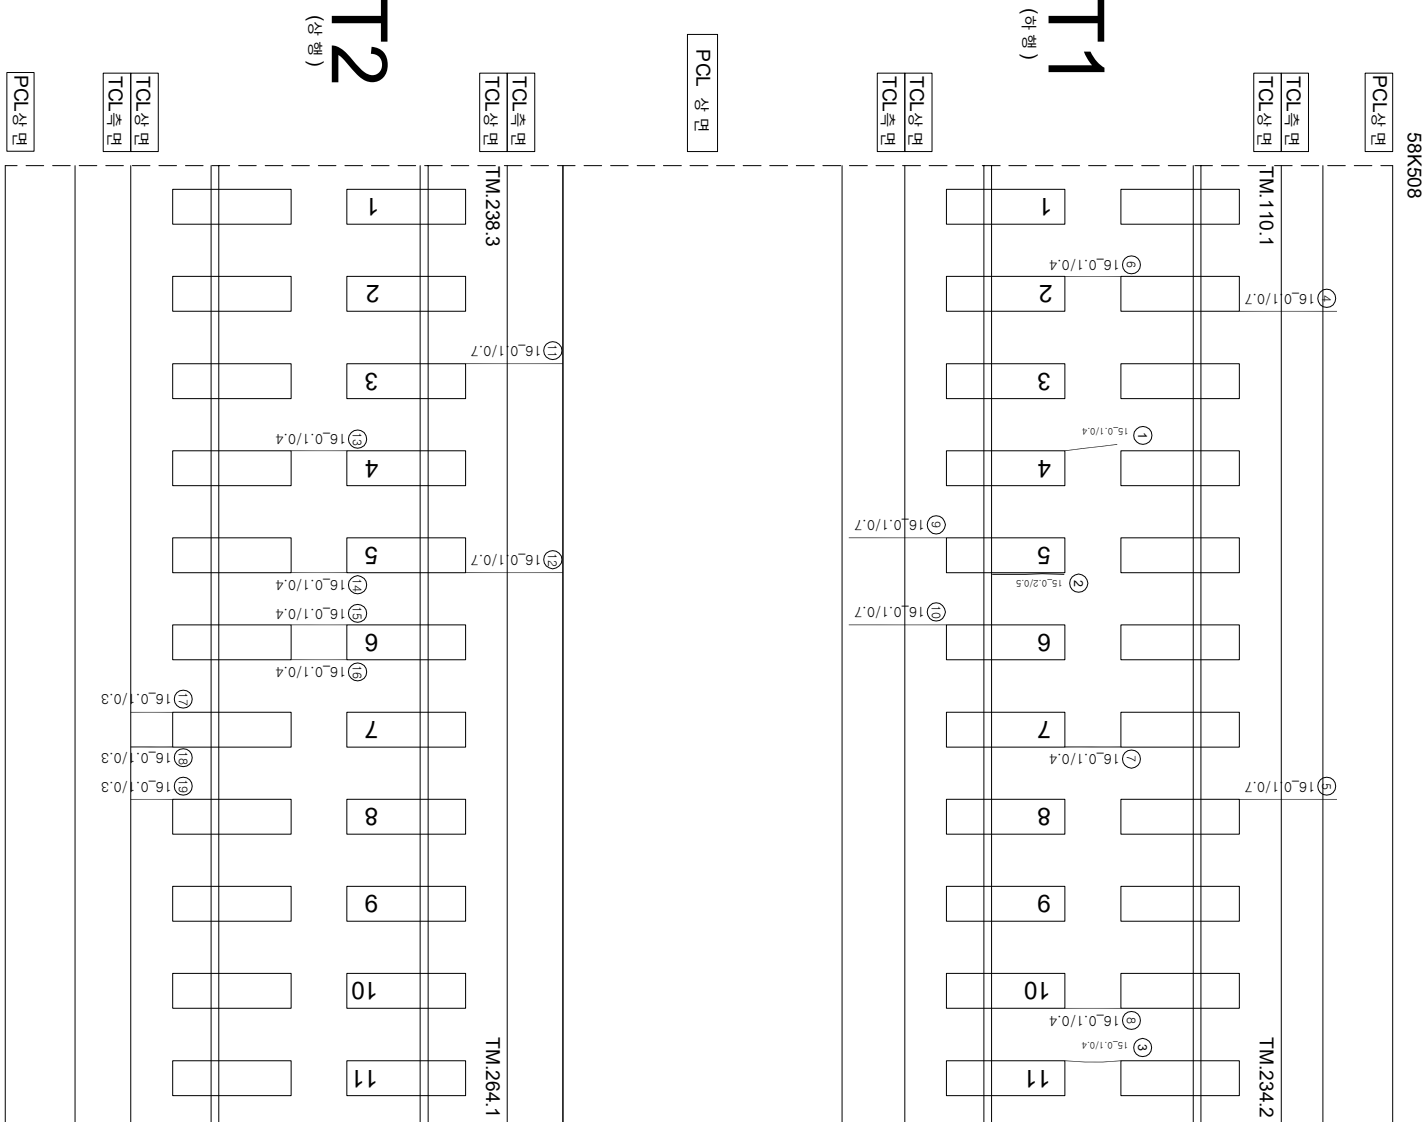
| 연번 | | 손상 | 폭 | 연장 | 비고 | 연번 | 손상 | 폭 | 연장 | 비고 |
|---|---|---|---|---|---|---|---|---|---|---|
| 1 | 균열 | 0.1 mm | 0.4 m | m | 55 | | | | | |
| 2 | 강재부 균열 | 0.2 mm | 0.5 m | m | 56 | | | | | |
| 3 | 균열 | 0.1 mm | 0.4 m | m | 57 | | | | | |
| 4 | 균열 | 0.1 mm | 0.7 m | m | 58 | | | | | |
| 5 | 균열 | 0.1 mm | 0.7 m | m | 59 | | | | | |
| 6 | 균열 | 0.1 mm | 0.4 m | m | 60 | | | | | |
| 7 | 균열 | 0.1 mm | 0.4 m | m | 61 | | | | | |
| 8 | 균열 | 0.1 mm | 0.4 m | m | 62 | | | | | |
| 9 | 균열 | 0.1 mm | 0.7 m | m | 63 | | | | | |
| 10 | 균열 | 0.1 mm | 0.7 m | m | 64 | | | | | |
| 11 | 균열 | 0.1 mm | 0.7 m | m | 65 | | | | | |
| 12 | 균열 | 0.1 mm | 0.7 m | m | 66 | | | | | |
| 13 | 균열 | 0.1 mm | 0.4 m | m | 67 | | | | | |
| 14 | 균열 | 0.1 mm | 0.4 m | m | 68 | | | | | |
| 15 | 균열 | 0.1 mm | 0.4 m | m | 69 | | | | | |
| 16 | 균열 | 0.1 mm | 0.4 m | m | 70 | | | | | |
| 17 | 균열 | 0.1 mm | 0.3 m | m | 71 | | | | | |
| 18 | 균열 | 0.1 mm | 0.3 m | m | 72 | | | | | |
| 19 | 균열 | 0.1 mm | 0.3 m | m | 73 | | | | | |
