호남고속선 정지 고가 238(58.550~58.557km, S44-1)

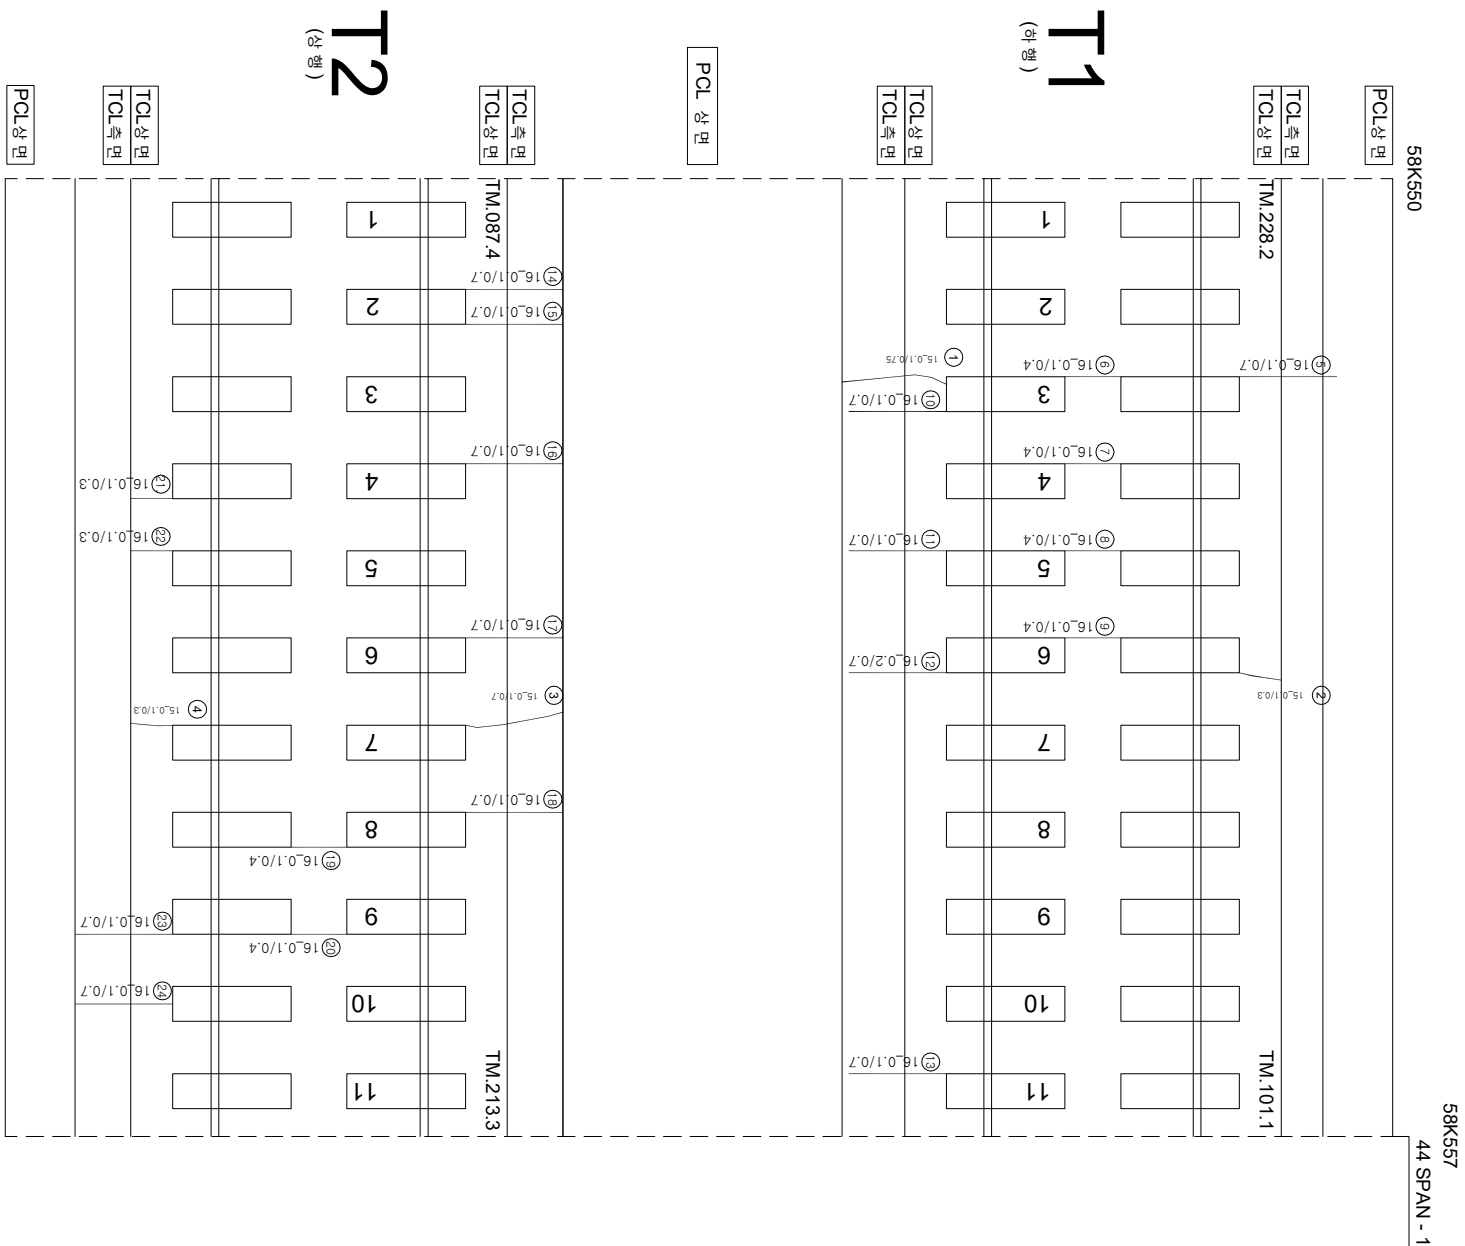
| 연번 | 순상 | 폭 | 연장 | 비고 | 연번 | 순상 | 폭 | 연장 | 비고 |
|---|---|---|---|---|---|---|---|---|---|
| 1 | 균열 | 0.1 mm | 0.75 m | | 56 | | | | |
| 2 | 균열 | 0.1 mm | 0.3 m | | 57 | | | | |
| 3 | 균열 | 0.1 mm | 0.7 m | | | | | | |
| 4 | 균열 | 0.1 mm | 0.3 m | | 58 | | | | |
| 5 | 균열 | 0.1 mm | 0.7 m | m | 59 | | | | |
| 6 | 균열 | 0.1 mm | 0.4 m | m | 60 | | | | |
| 7 | 균열 | 0.1 mm | 0.4 m | m | 61 | | | | |
| 8 | 균열 | 0.1 mm | 0.4 m | m | 62 | | | | |
| 9 | 균열 | 0.1 mm | 0.4 m | m | 63 | | | | |
| 10 | 균열 | 0.1 mm | 0.7 m | m | 64 | | | | |
| 11 | 균열 | 0.1 mm | 0.7 m | m | 65 | | | | |
| 12 | 균열 | 0.2 mm | 0.7 m | m | 66 | | | | |
| 13 | 균열 | 0.1 mm | 0.7 m | m | 67 | | | | |
| 14 | 균열 | 0.1 mm | 0.7 m | m | 68 | | | | |
| 15 | 균열 | 0.1 mm | 0.7 m | m | 69 | | | | |
| 16 | 균열 | 0.1 mm | 0.7 m | m | 70 | | | | |
| 17 | 균열 | 0.1 mm | 0.7 m | m | 71 | | | | |
| 18 | 균열 | 0.1 mm | 0.7 m | m | 72 | | | | |
| 19 | 균열 | 0.1 mm | 0.4 m | m | 73 | | | | |
| 20 | 균열 | 0.1 mm | 0.4 m | m | 74 | | | | |
| 21 | 균열 | 0.1 mm | 0.3 m | m | 75 | | | | |
| 22 | 균열 | 0.1 mm | 0.3 m | m | 76 | | | | |
| 23 | 균열 | 0.1 mm | 0.7 m | m | 77 | | | | |
| 24 | 균열 | 0.1 mm | 0.7 m | m | 78 | | | | |
