호남고속선 정지코가\_279(58.837~58.844km, S52-2)

52 SPAN - 2

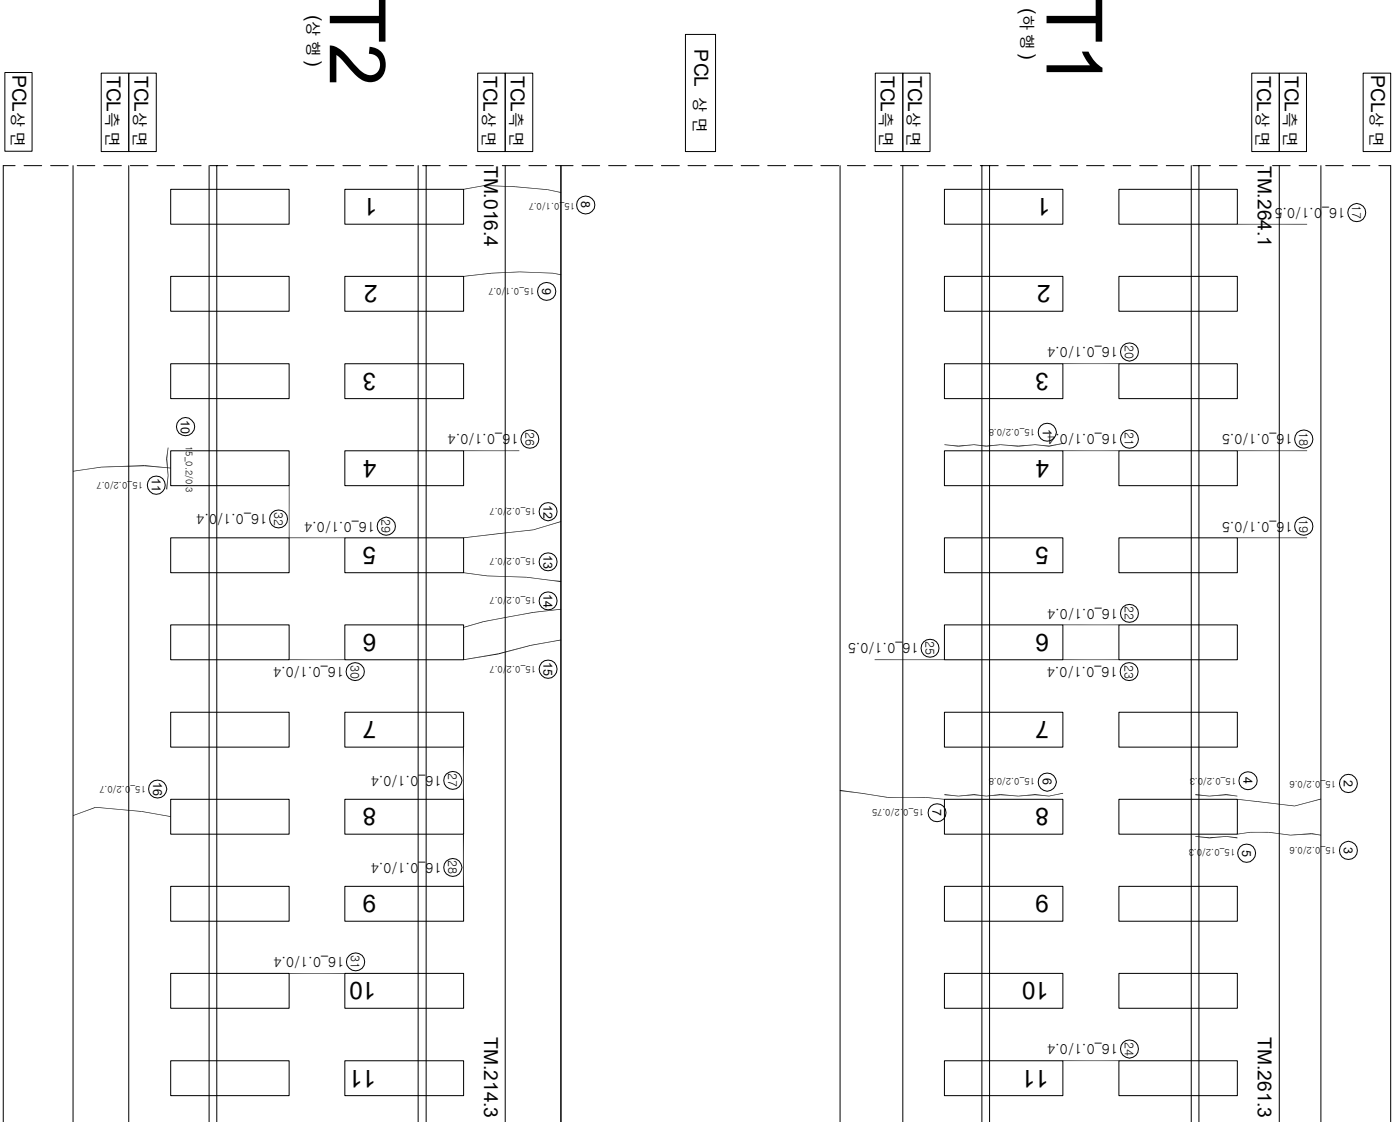
| 연번 | 순상 | 폭 | 연장 | 비고 | 연번 | 순상 | 폭 | 연장 | 비고 |
|---|---|---|---|---|---|---|---|---|---|
| 1 | 경계부 군월 | 0.2 | 0.8 | m | 55 | | | | |
| 2 | 군월 | 0.2 | mm | 0.6 | m | 56 | | | |
| 3 | 군월 | 0.2 | mm | 0.6 | m | 57 | | | |
| 4 | 경계부 군월 | 0.2 | mm | 0.3 | m | 58 | | | |
| 5 | 경계부 군월 | 0.2 | mm | 0.3 | m | 59 | | | |
| 6 | 경계부 군월 | 0.2 | mm | 0.8 | m | 60 | | | |
| 7 | 군월 | 0.2 | mm | 0.75 | m | 61 | | | |
| 8 | 군월 | 0.1 | mm | 0.7 | m | 62 | | | |
| 9 | 군월 | 0.1 | mm | 0.7 | m | 63 | | | |
| 10 | 경계부 군월 | 0.2 | mm | 0.3 | m | 64 | | | |
| 11 | 군월 | 0.2 | mm | 0.7 | m | 65 | | | |
| 12 | 군월 | 0.2 | mm | 0.7 | m | 66 | | | |
| 13 | 군월 | 0.2 | mm | 0.7 | m | 67 | | | |
| 14 | 군월 | 0.2 | mm | 0.7 | m | 68 | | | |
| 15 | 군월 | 0.2 | mm | 0.7 | m | 69 | | | |
| 16 | 군월 | 0.2 | mm | 0.7 | m | 70 | | | |
| 17 | 군월 | 0.1 | mm | 0.5 | m | 71 | | | |
| 18 | 군월 | 0.1 | mm | 0.5 | m | 72 | | | |
| 19 | 군월 | 0.1 | mm | 0.5 | m | 73 | | | |
| 20 | 군월 | 0.1 | mm | 0.4 | m | 74 | | | |
| 21 | 군월 | 0.1 | mm | 0.4 | m | 75 | | | |
| 22 | 군월 | 0.1 | mm | 0.4 | m | 76 | | | |
| 23 | 군월 | 0.1 | mm | 0.4 | m | 77 | | | |
| 24 | 군월 | 0.1 | mm | 0.4 | m | 78 | | | |
| 25 | 군월 | 0.1 | mm | 0.5 | m | 79 | | | |
| 26 | 군월 | 0.1 | mm | 0.4 | m | 80 | | | |
| 27 | 군월 | 0.1 | mm | 0.4 | m | 81 | | | |
| 28 | 군월 | 0.1 | mm | 0.4 | m | 82 | | | |
| 29 | 군월 | 0.1 | mm | 0.4 | m | 83 | | | |
| 30 | 군월 | 0.1 | mm | 0.4 | m | 84 | | | |
| 31 | 군월 | 0.1 | mm | 0.4 | m | 85 | | | |
| 32 | 군월 | 0.1 | mm | 0.4 | m | 86 | | | |
