호남고속선 정지코가\_210(58.354~58.361km, S38-3)

58K361  
38 SPAN - 3

| 시 | 행 | 사 | 공 | 역 | 명 | 사 | 단 | | 정 | |
|---|---|---|---|---|---|---|---|---|---|---|
| | | | 2017년도 호남고속선 오송-광주승정간 콘크리트케도 점검용역 | | (주) 한국구조물안전연구원<br>(주) 한국도로안전연구원<br>(재) 한국건설품질연구원 | | 이 복 영 | | 간윤경<br>김경기<br>문석기 | |

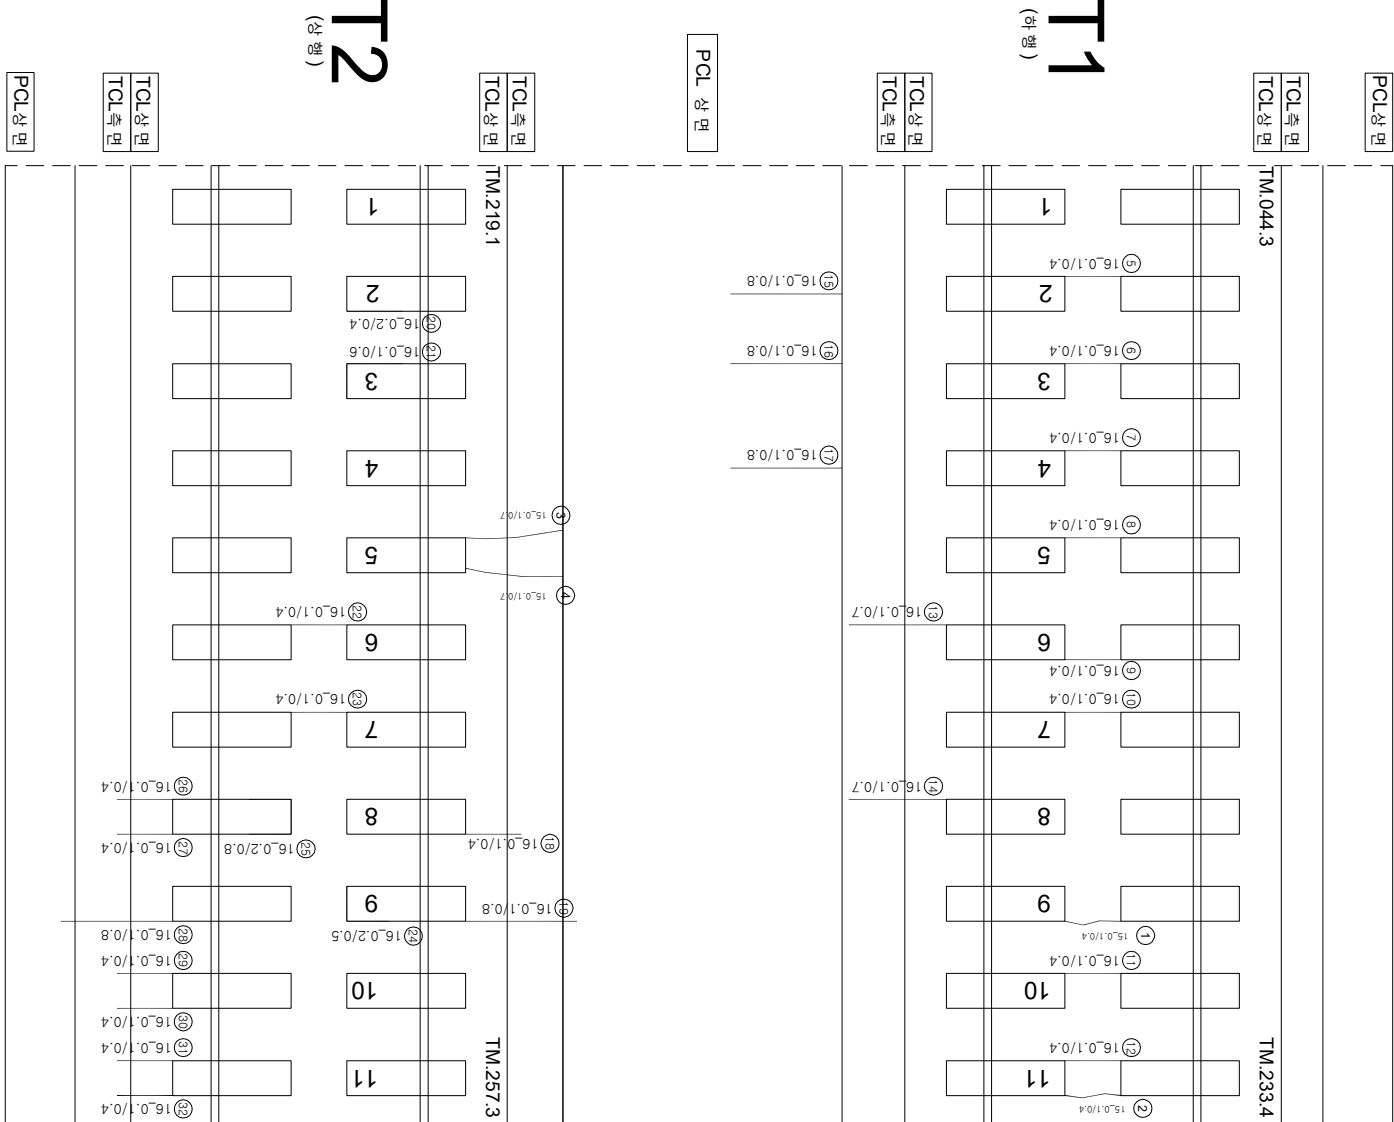
| 연번 | 산성 | 북 | 연장 | 비고 | 연번 | 산성 | 북 | 연장 | 비고 |
|---|---|---|---|---|---|---|---|---|---|
| 1 | 군열 | 0.1 mm | 0.4 m | m | 55 | | | | |
| 2 | 군열 | 0.1 mm | 0.4 m | | 56 | | | | |
| 3 | 군열 | 0.1 mm | 0.7 m | | 57 | | | | |
| 4 | 군열 | 0.1 mm | 0.7 m | | 58 | | | | |
| 5 | 군열 | 0.1 mm | 0.4 m | | 59 | | | | |
| 6 | 군열 | 0.1 mm | 0.4 m | | 60 | | | | |
| 7 | 군열 | 0.1 mm | 0.4 m | | 61 | | | | |
| 8 | 군열 | 0.1 mm | 0.4 m | | 62 | | | | |
| 9 | 군열 | 0.1 mm | 0.4 m | | 63 | | | | |
| 10 | 군열 | 0.1 mm | 0.4 m | | 64 | | | | |
| 11 | 군열 | 0.1 mm | 0.4 m | | 65 | | | | |
| 12 | 군열 | 0.1 mm | 0.4 m | | 66 | | | | |
| 13 | 군열 | 0.1 mm | 0.7 m | | 67 | | | | |
| 14 | 군열 | 0.1 mm | 0.7 m | | 68 | | | | |
| 15 | 군열 | 0.1 mm | 0.8 m | | 69 | | | | |
| 16 | 군열 | 0.1 mm | 0.8 m | | 70 | | | | |
| 17 | 군열 | 0.1 mm | 0.8 m | | 71 | | | | |
| 18 | 군열 | 0.1 mm | 0.4 m | | 72 | | | | |
| 19 | 군열 | 0.1 mm | 0.8 m | | 73 | | | | |
| 20 | 강계부 군열 | 0.2 mm | 0.4 m | | 74 | | | | |
| 21 | 강계부 군열 | 0.1 mm | 0.6 m | | 75 | | | | |
| 22 | 군열 | 0.1 mm | 0.4 m | | 76 | | | | |
| 23 | 군열 | 0.1 mm | 0.4 m | | 77 | | | | |
| 24 | 강계부 군열 | 0.2 mm | 0.5 m | | 78 | | | | |
| 25 | 강계부 군열 | 0.2 mm | 0.8 m | | 79 | | | | |
| 26 | 군열 | 0.1 mm | 0.4 m | | 80 | | | | |
| 27 | 군열 | 0.1 mm | 0.4 m | | 81 | | | | |
| 28 | 군열 | 0.1 mm | 0.8 m | | 82 | | | | |
| 29 | 군열 | 0.1 mm | 0.4 m | | 83 | | | | |
| 30 | 군열 | 0.1 mm | 0.4 m | | 84 | | | | |
| 31 | 군열 | 0.1 mm | 0.4 m | | 85 | | | | |
| 32 | 군열 | 0.1 mm | 0.4 m | | 86 | | | | |
