# 호남고속선 정지고가\_442(59.978~59.985km, S84-5)

84 SPAN - 5

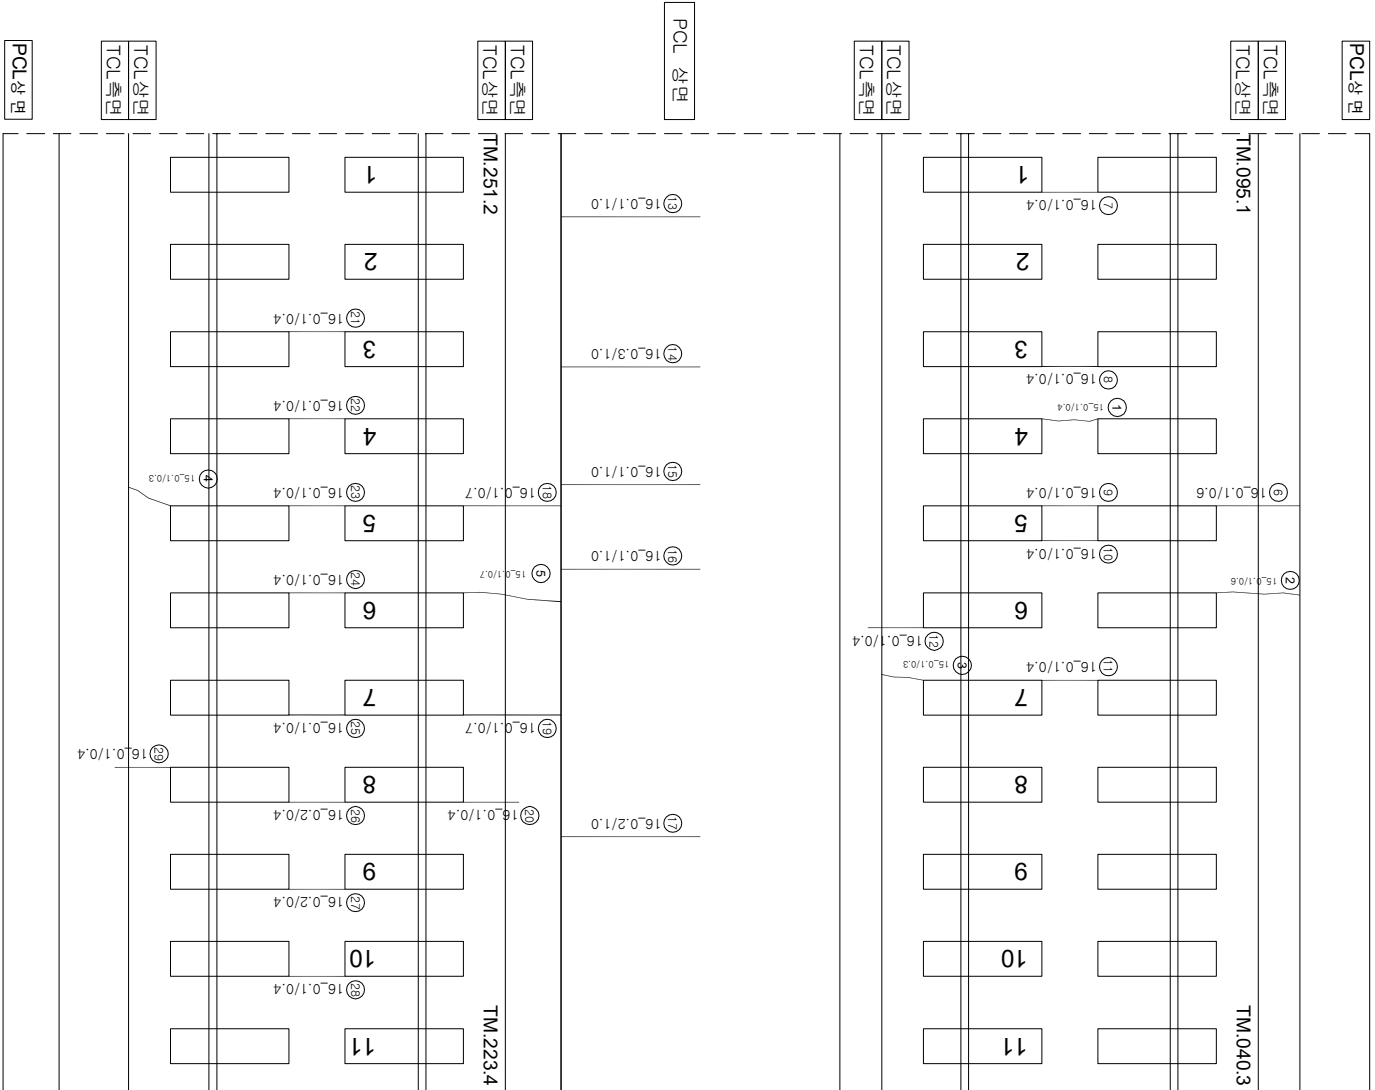
| 연번 | 순상 | 폭 | 연장 | 비고 | 연번 | 순상 | 폭 | 연장 | 비고 |
|---|---|---|---|---|---|---|---|---|---|
| 1 | 균열 0.1 mm | 0.4 m | | | 55 | | | | |
| 2 | 균열 0.1 mm | 0.6 m | | | 56 | | | | |
| 3 | 균열 0.1 mm | 0.3 m | | | 57 | | | | |
| 4 | 균열 0.1 mm | 0.3 m | | | 58 | | | | |
| 5 | 균열 0.1 mm | 0.7 m | | | 59 | | | | |
| 6 | 균열 0.1 mm | 0.6 m | | | 60 | | | | |
| 7 | 균열 0.1 mm | 0.4 m | | | 61 | | | | |
| 8 | 균열 0.1 mm | 0.4 m | | | 62 | | | | |
| 9 | 균열 0.1 mm | 0.4 m | | | 63 | | | | |
| 10 | 균열 0.1 mm | 0.4 m | | | 64 | | | | |
| 11 | 균열 0.1 mm | 0.4 m | | | 65 | | | | |
| 12 | 균열 0.1 mm | 0.4 m | | | 66 | | | | |
| 13 | 균열 0.1 mm | 1.0 m | | | 67 | | | | |
| 14 | 균열 0.3 mm | 1.0 m | | | 68 | | | | |
| 15 | 균열 0.1 mm | 1.0 m | | | 69 | | | | |
| 16 | 균열 0.1 mm | 1.0 m | | | 70 | | | | |
| 17 | 균열 0.2 mm | 1.0 m | | | 71 | | | | |
| 18 | 균열 0.1 mm | 0.7 m | | | 72 | | | | |
| 19 | 균열 0.1 mm | 0.7 m | | | 73 | | | | |
| 20 | 균열 0.1 mm | 0.4 m | | | 74 | | | | |
| 21 | 균열 0.1 mm | 0.4 m | | | 75 | | | | |
| 22 | 균열 0.1 mm | 0.4 m | | | 76 | | | | |
| 23 | 균열 0.1 mm | 0.4 m | | | 77 | | | | |
| 24 | 균열 0.1 mm | 0.4 m | | | 78 | | | | |
| 25 | 균열 0.1 mm | 0.4 m | | | 79 | | | | |
| 26 | 균열 0.1 mm | 0.4 m | | | 80 | | | | |
| 27 | 균열 0.1 mm | 0.4 m | | | 81 | | | | |
| 28 | 균열 0.1 mm | 0.4 m | | | 82 | | | | |
| 29 | 균열 0.1 mm | 0.4 m | | | 83 | | | | |
