호남고속선 정지고가\_328(59.180~59.187km, S62-1)

| 시 | 행 사 | 용역 | 용역사 | 이 부 영 | | 견 | | | |
|---|---|---|---|---|---|---|---|---|---|
| KORAIL<br>한국철도공사<br>KOREA RAILROAD | 2017년도 호남고속선 오송광주승강간 콘크리트케도 점검용역 | (주) 한국구조물안전연구원<br>(주)한국도로안전연구원<br>(재)한국건설품질연구원 | 이 부 영<br><br>김 윤 강<br>김 경 기<br>윤 석 기 | 견 | 〰〰〰 (0.3m이하 : 흑색) | 천목도상본리 | | 저로본리 | |

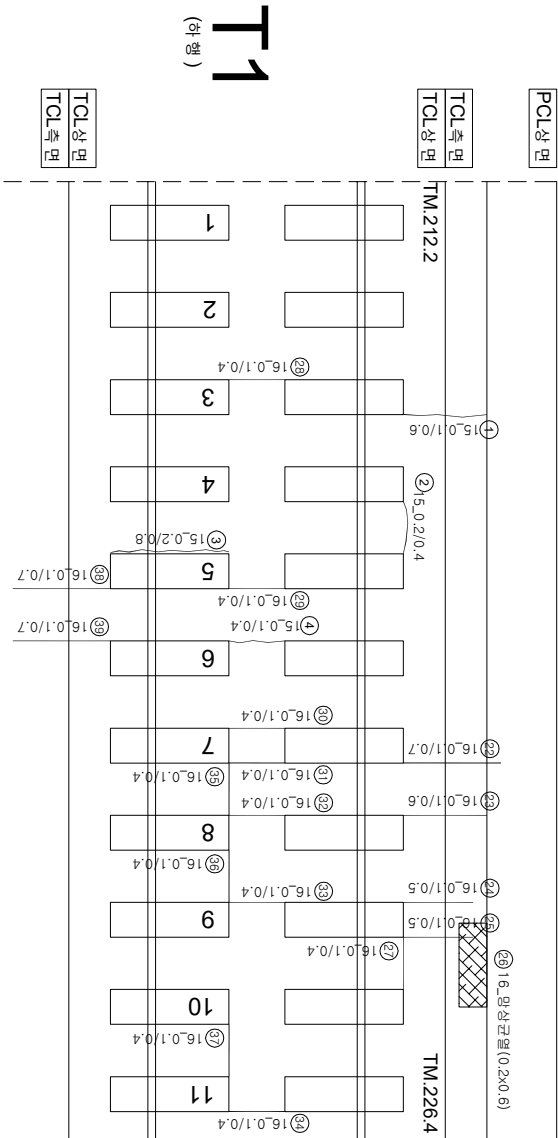
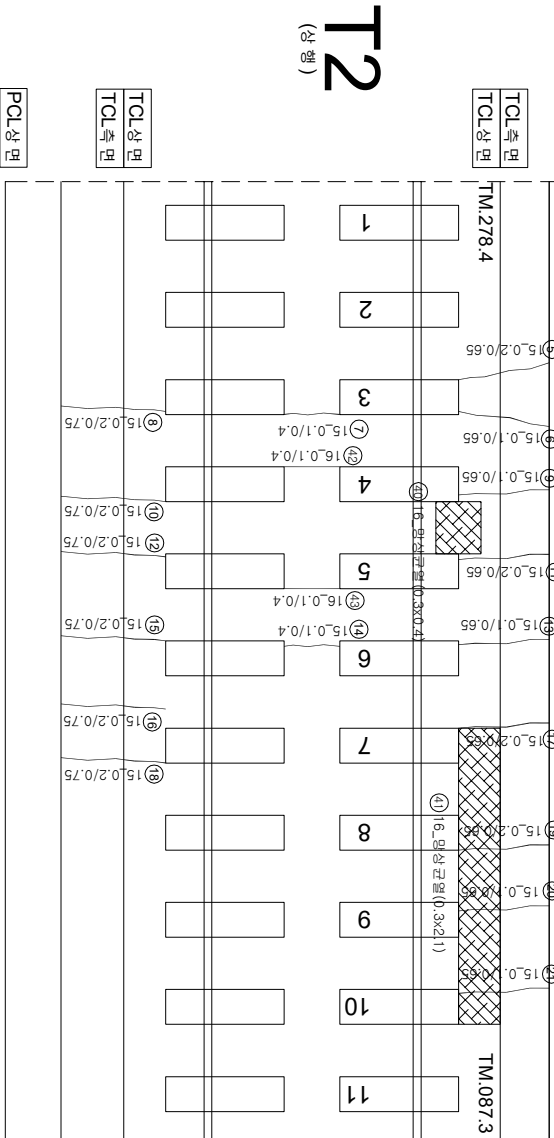
| 연번 | 순상 | 폭 | 연장 | 비고 | 연번 | 순상 | 폭 | 연장 | 비고 |
|---|---|---|---|---|---|---|---|---|---|
| 1 | 균열 | 0.1 mm | 0.6 m | m | 55 | | | | |
| 2 | 균열 | 0.2 mm | 0.4 m | m | 56 | | | | |
| 3 | 균열부 균열 | 0.2 mm | 0.8 m | m | 57 | | | | |
| 4 | 균열 | 0.1 mm | 0.4 m | m | 58 | | | | |
| 5 | 균열 | 0.2 mm | 0.7 m | m | 59 | | | | |
| 6 | 균열 | 0.1 mm | 0.7 m | m | 60 | | | | |
| 7 | 균열 | 0.1 mm | 0.4 m | m | 61 | | | | |
| 8 | 균열 | 0.2 mm | 0.8 m | m | 62 | | | | |
| 9 | 균열 | 0.1 mm | 0.7 m | m | 63 | | | | |
| 10 | 균열 | 0.2 mm | 0.8 m | m | 64 | | | | |
| 11 | 균열 | 0.2 mm | 0.7 m | m | 65 | | | | |
| 12 | 균열 | 0.2 mm | 0.8 m | m | 66 | | | | |
| 13 | 균열 | 0.1 mm | 0.7 m | m | 67 | | | | |
| 14 | 균열 | 0.1 mm | 0.4 m | m | 68 | | | | |
| 15 | 균열 | 0.2 mm | 0.8 m | m | 69 | | | | |
| 16 | 균열 | 0.2 mm | 0.8 m | m | 70 | | | | |
| 17 | 균열 | 0.2 mm | 0.7 m | m | 71 | | | | |
| 18 | 균열 | 0.2 mm | 0.8 m | m | 72 | | | | |
| 19 | 균열 | 0.2 mm | 0.7 m | m | 73 | | | | |
| 20 | 균열 | 0.1 mm | 0.7 m | m | 74 | | | | |
| 21 | 균열 | 0.1 mm | 0.7 m | m | 75 | | | | |
| 22 | 균열 | 0.1 mm | 0.7 m | m | 76 | | | | |
| 23 | 균열 | 0.1 mm | 0.6 m | m | 77 | | | | |
| 24 | 균열 | 0.1 mm | 0.5 m | m | 78 | | | | |
| 25 | 균열 | 0.1 mm | 0.5 m | m | 79 | | | | |
| 26 | 양상 균열 | 0.2 m | 0.6 m | m | 80 | 0.12㎡ | | | |
| 27 | 균열 | 0.1 mm | 0.4 m | m | 81 | | | | |
| 28 | 균열 | 0.1 mm | 0.4 m | m | 82 | | | | |
| 29 | 균열 | 0.1 mm | 0.4 m | m | 83 | | | | |
| 30 | 균열 | 0.1 mm | 0.4 m | m | 84 | | | | |
| 31 | 균열 | 0.1 mm | 0.4 m | m | 85 | | | | |
| 32 | 균열 | 0.1 mm | 0.4 m | m | 86 | | | | |
| 33 | 균열 | 0.1 mm | 0.4 m | m | 87 | | | | |
| 34 | 균열 | 0.1 mm | 0.4 m | m | 88 | | | | |
| 35 | 균열 | 0.1 mm | 0.4 m | m | 89 | | | | |
| 36 | 균열 | 0.1 mm | 0.4 m | m | 90 | | | | |
| 37 | 균열 | 0.1 mm | 0.4 m | m | 91 | | | | |
| 38 | 균열 | 0.1 mm | 0.7 m | m | 92 | | | | |
| 39 | 균열 | 0.1 mm | 0.7 m | m | 93 | | | | |
| 40 | 양상 균열 | 0.3 mm | 0.4 m | m | 94 | 0.12㎡ | | | |
| 41 | 양상 균열 | 0.3 mm | 2.1 m | m | 95 | 0.64㎡ | | | |
| 42 | 균열 | 0.1 mm | 0.4 m | m | 96 | | | | |
| 43 | 균열 | 0.1 mm | 0.4 m | m | 97 | | | | |
