호남고속선 정지코가\_572(60.898~60.905km, S110-5)

P110  
60K905  
110 SPAN-5

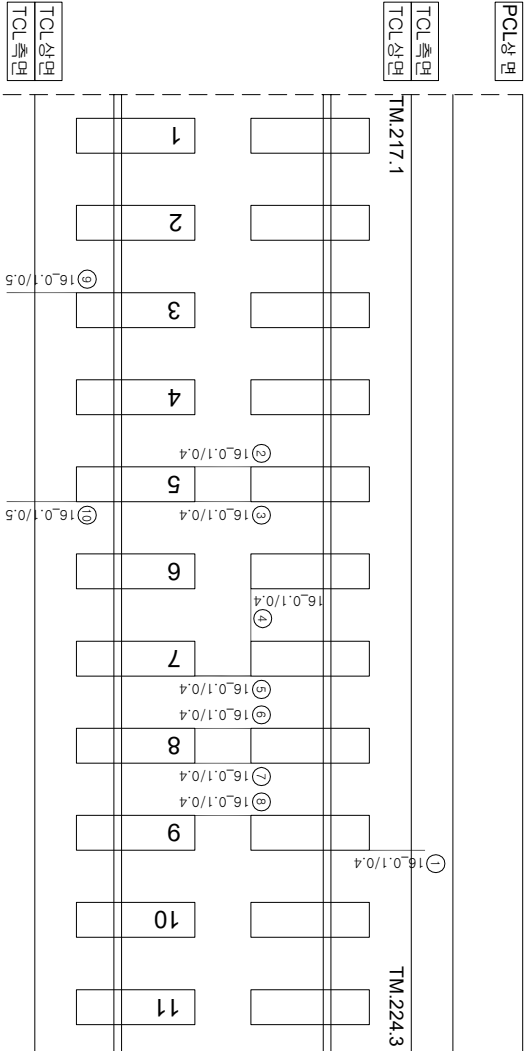
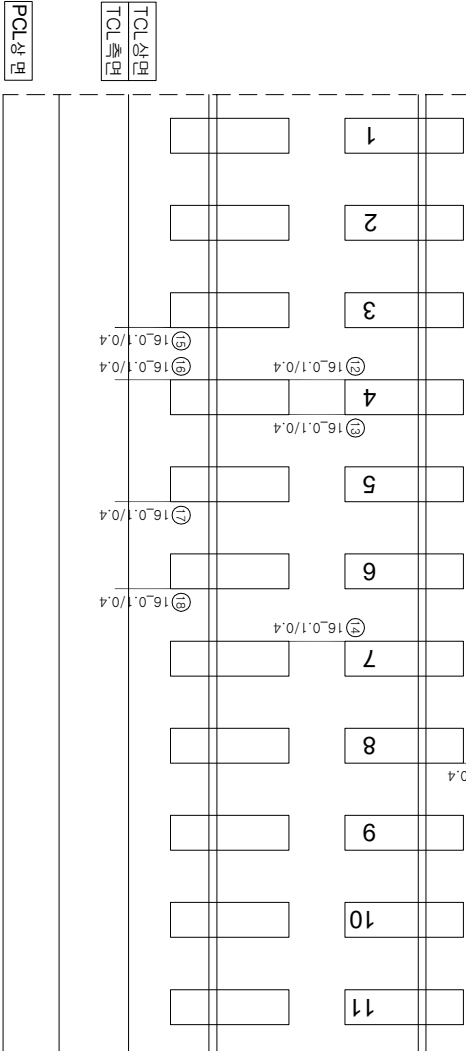
| 연번 | 산상 | 폭 | 연장 | 비고 | 연번 | 산상 | 폭 | 연장 | 비고 |
|---|---|---|---|---|---|---|---|---|---|
| 1 | 균열 | 0.1 mm | 0.4 m | | 55 | | | | |
| 2 | 균열 | 0.1 mm | 0.4 m | | 56 | | | | |
| 3 | 균열 | 0.1 mm | 0.4 m | | 57 | | | | |
| 4 | 균열 | 0.1 mm | 0.4 m | | 58 | | | | |
| 5 | 균열 | 0.1 mm | 0.4 m | | 59 | | | | |
| 6 | 균열 | 0.1 mm | 0.4 m | | 60 | | | | |
| 7 | 균열 | 0.1 mm | 0.4 m | | 61 | | | | |
| 8 | 균열 | 0.1 mm | 0.4 m | | 62 | | | | |
| 9 | 균열 | 0.1 mm | 0.5 m | | 63 | | | | |
| 10 | 균열 | 0.1 mm | 0.5 m | | 64 | | | | |
| 11 | 균열 | 0.1 mm | 0.4 m | | 65 | | | | |
| 12 | 균열 | 0.1 mm | 0.4 m | | 66 | | | | |
| 13 | 균열 | 0.1 mm | 0.4 m | | 67 | | | | |
| 14 | 균열 | 0.1 mm | 0.4 m | | 68 | | | | |
| 15 | 균열 | 0.1 mm | 0.4 m | | 69 | | | | |
| 16 | 균열 | 0.1 mm | 0.4 m | | 70 | | | | |
| 17 | 균열 | 0.1 mm | 0.4 m | | 71 | | | | |
| 18 | 균열 | 0.1 mm | 0.4 m | | 72 | | | | |
