호남고속선 정지 고가\_599(61.087~61.094km, S116-2)

61K087  
61K094  
116 SPAN - 2

| 시 | 행 | 사 | 용 | 역 | 영 | 용 | 역 | 사 | 단 | | | 영 | |
|---|---|---|---|---|---|---|---|---|---|---|---|---|---|
| 한국철도공사 | | | 2017년도 호남고속선 오송-광주송정간 콘크리트케도 점검용역 | | | (주) 한국구조물안전연구원<br>(주) 한국토목안전연구원<br>(재) 한국건설품질연구원 | | | 이 복 영 | | | 간 윤 경<br>김 경 기<br>문 선 기 | 영 |

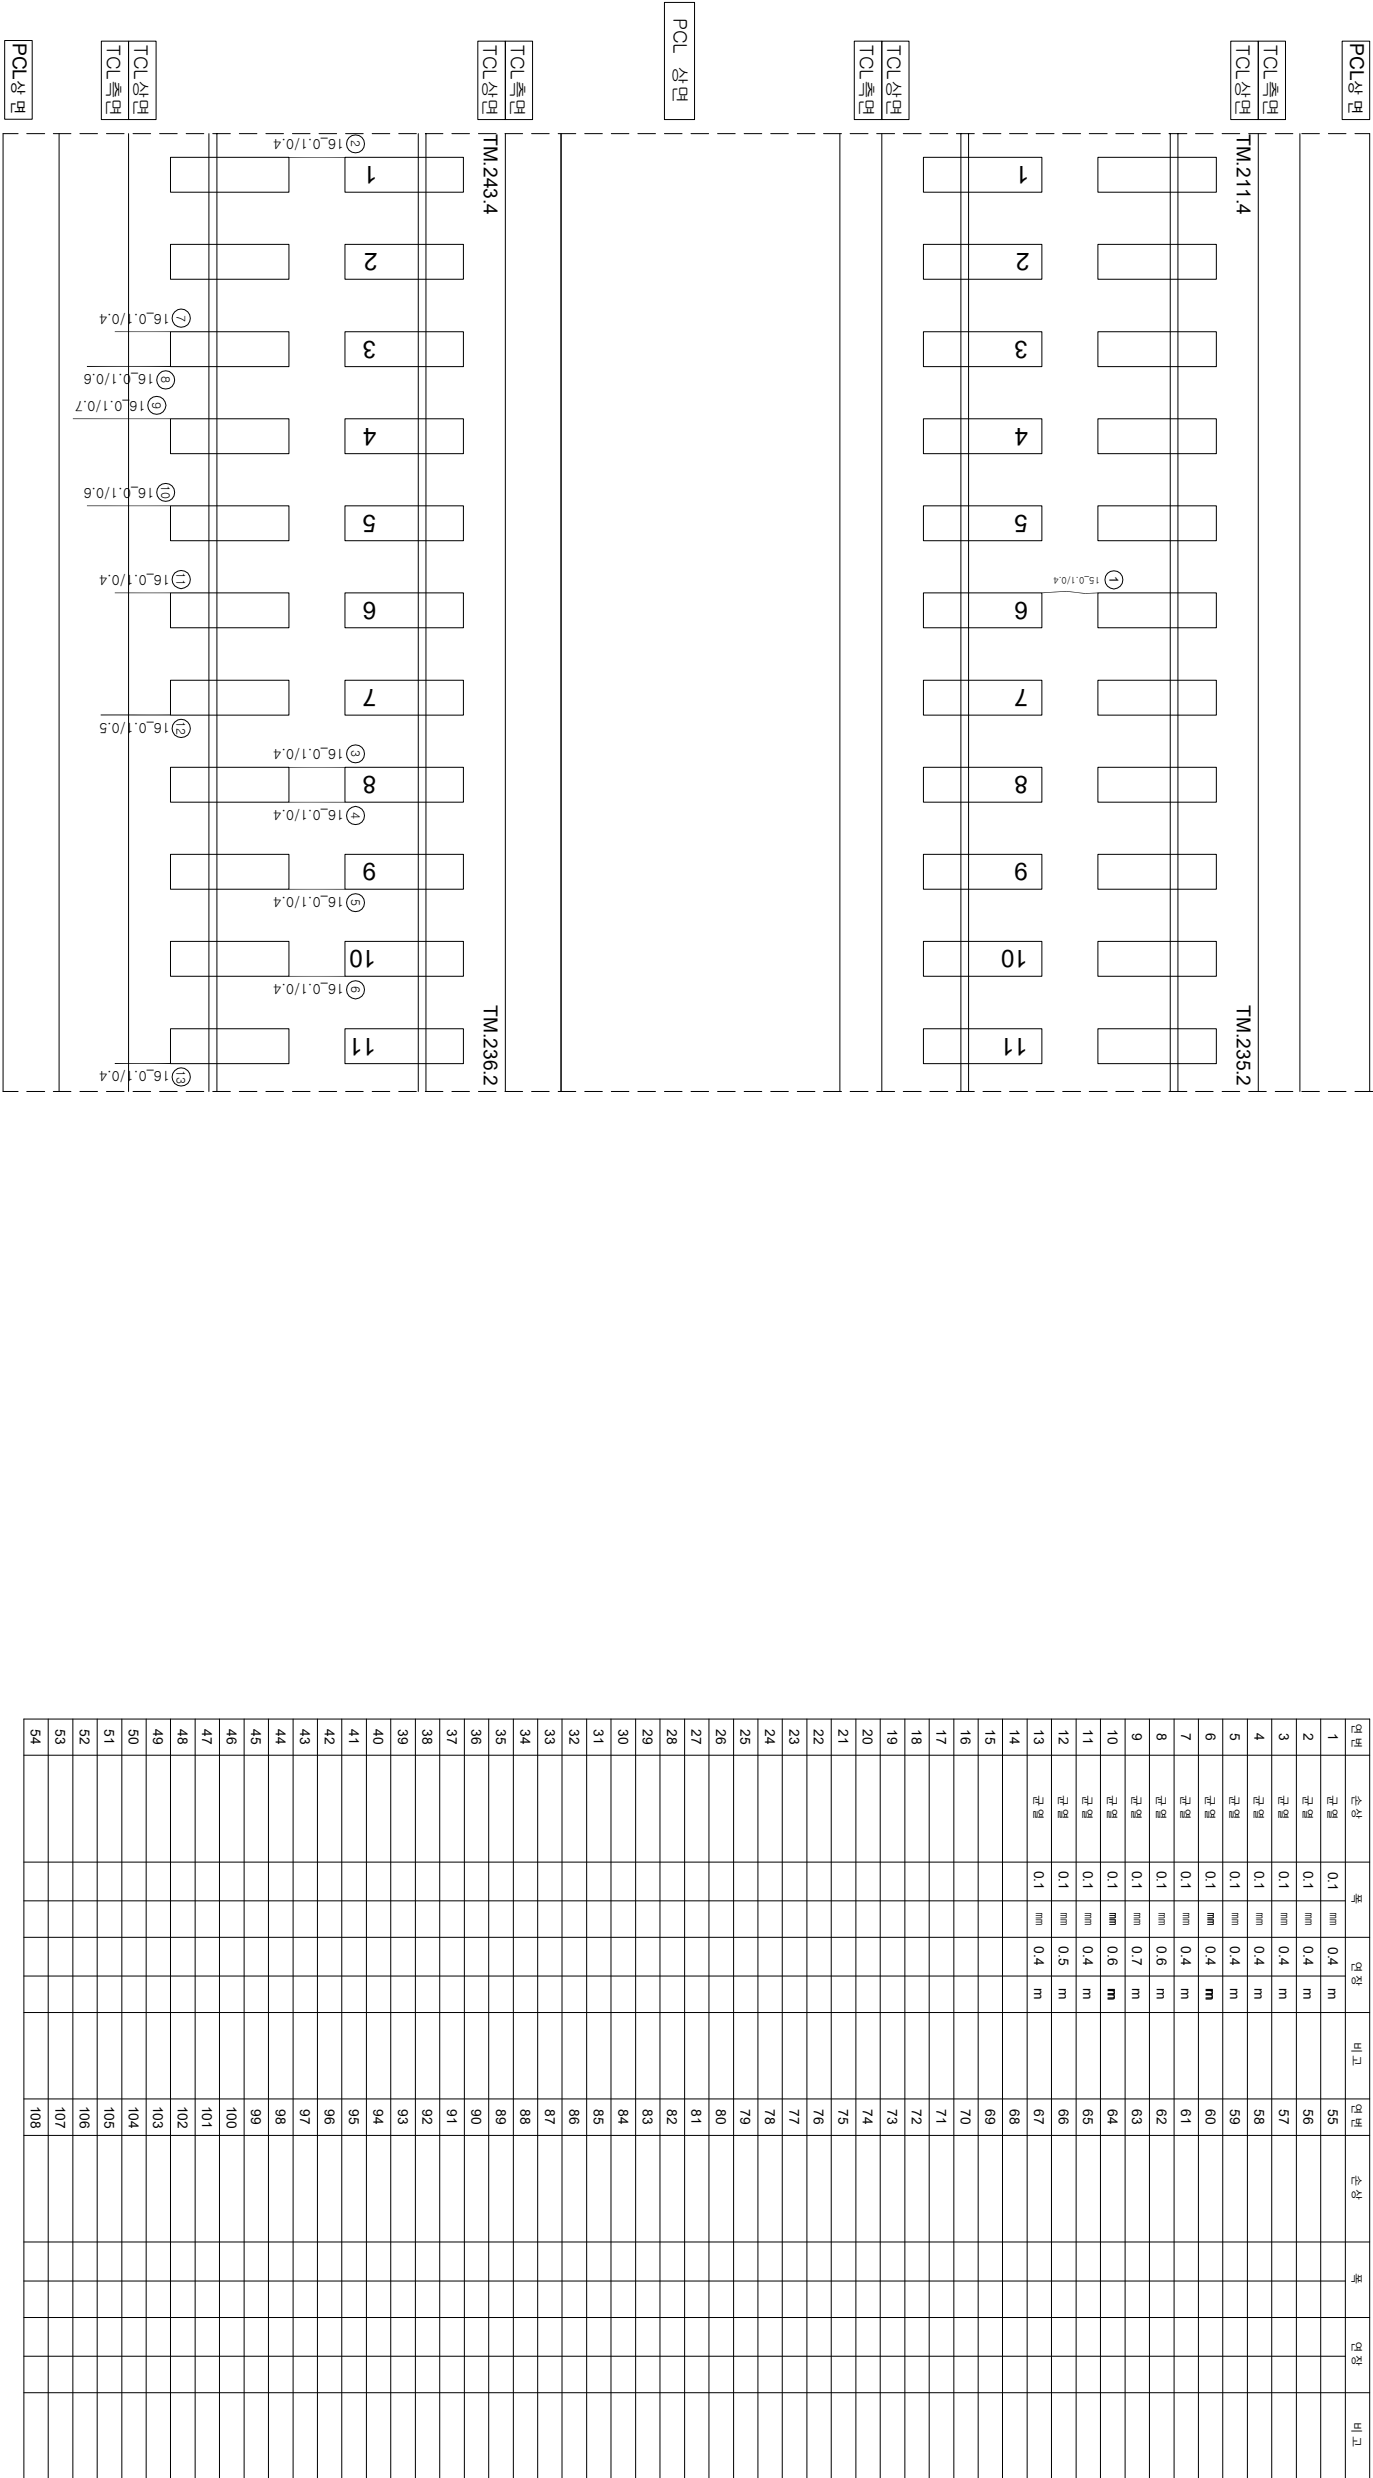
| 연번 | 순상 | 폭 | 연청 | 비고 | 연번 | 순상 | 폭 | 연청 | 비고 |
|---|---|---|---|---|---|---|---|---|---|
| 1 | 균열 0.1 mm | 0.4 m | | | 55 | | | | |
| 2 | 균열 0.1 mm | 0.4 m | | | 56 | | | | |
| 3 | 균열 0.1 mm | 0.4 m | | | 57 | | | | |
| 4 | 균열 0.1 mm | 0.4 m | | | 58 | | | | |
| 5 | 균열 0.1 mm | 0.4 m | | | 59 | | | | |
| 6 | 균열 0.1 mm | 0.4 m | | | 60 | | | | |
| 7 | 균열 0.1 mm | 0.4 m | | | 61 | | | | |
| 8 | 균열 0.1 mm | 0.6 m | | | 62 | | | | |
| 9 | 균열 0.1 mm | 0.7 m | | | 63 | | | | |
| 10 | 균열 0.1 mm | 0.6 m | | | 64 | | | | |
| 11 | 균열 0.1 mm | 0.4 m | | | 65 | | | | |
| 12 | 균열 0.1 mm | 0.5 m | | | 66 | | | | |
| 13 | 균열 0.1 mm | 0.4 m | | | 67 | | | | |
