호남고속선 정지고가\_618(61.219~61.226km, S120-1)

120 SPAN - 1

| 시 | 행 | 사 | 종 | 역 | 명 | | 역 | 사 | 구 | | | | | | |
|---|---|---|---|---|---|---|---|---|---|---|---|---|---|---|--|
| KORAIL<br>KOREA RAILROAD | 한국철도공사 | 2017년도 호남고속선 오송-광주승정간 콘크리트케도 점검용역 | (주) 한국구조물안전연구원<br>(주) 한국국토안전연구원<br>(재) 한국건설품질연구원 | 이 박 영 | 간 윤 경<br>김 경 기<br>문 선 기 | 점 | 경 | 경 | 0.22% | (0.5mm이하 : 흑색) | | 참목도상분리 | | 재료분리 | |

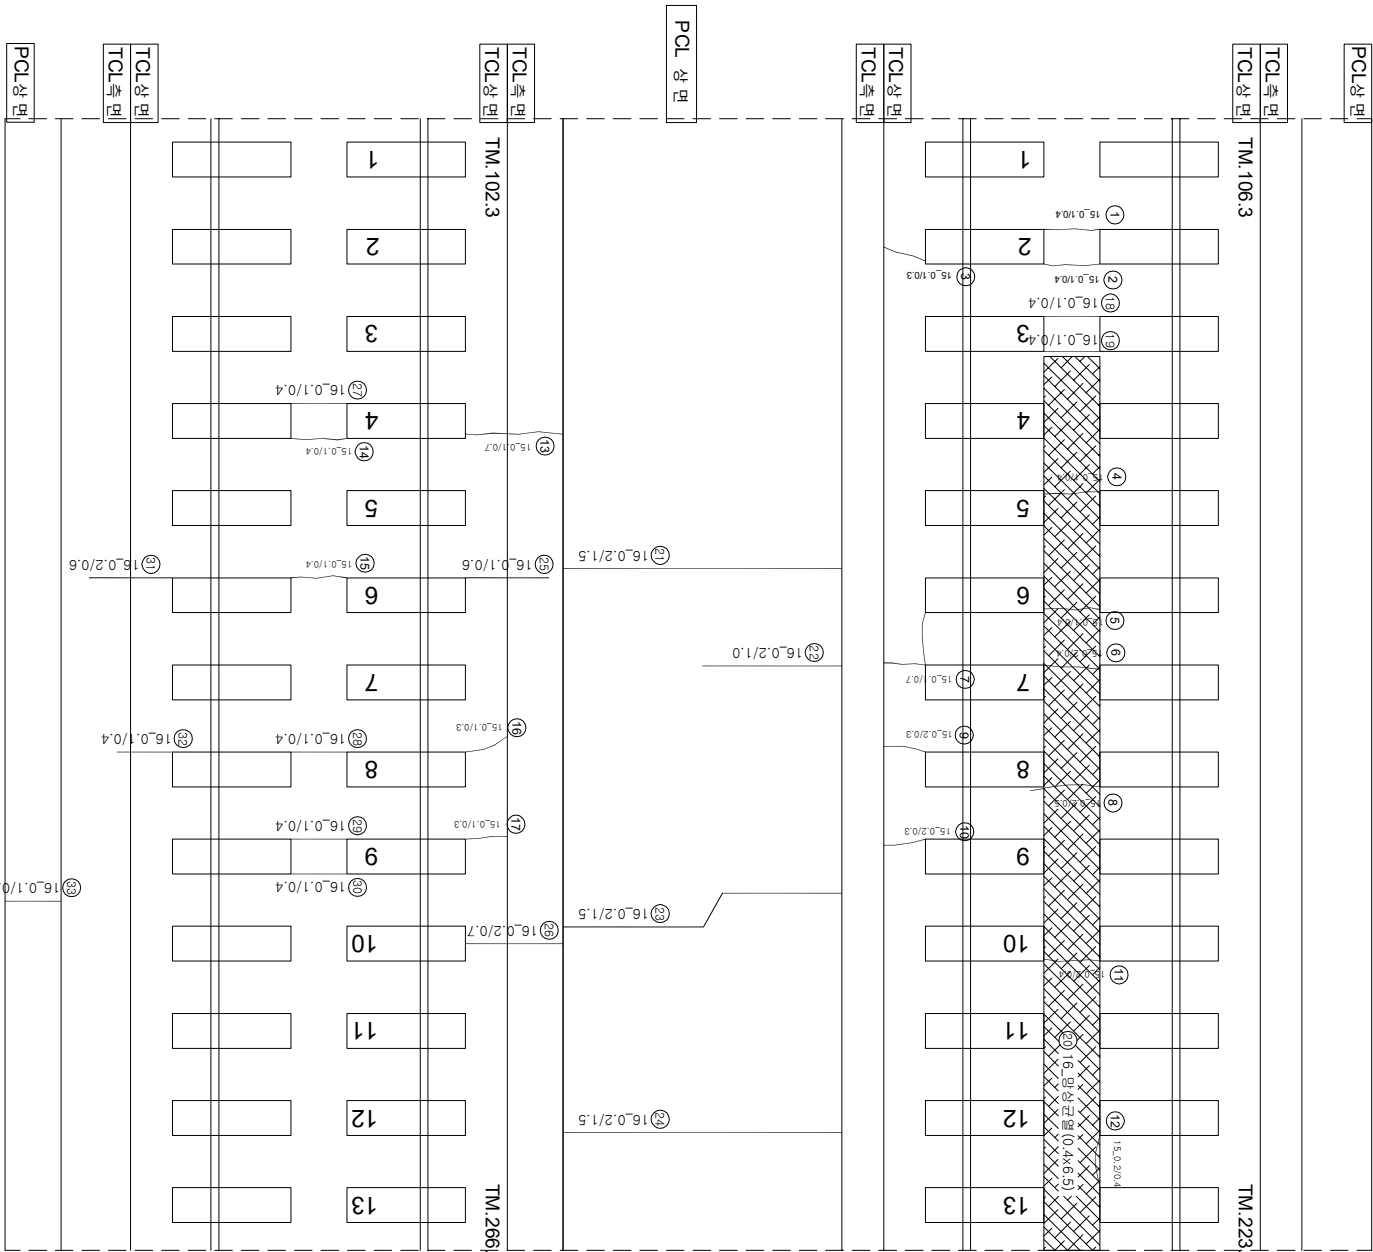
| 연번 | 순번 | 목 | 연장 | 비고 | 연번 | 순번 | 목 | 연장 | 비고 |
|---|---|---|---|---|---|---|---|---|---|
| 1 | 구월 | 0.1 mm | 0.4 m | | 56 | | | | |
| 8 | 구월 | 0.2 mm | 0.5 m | | 62 | | | | |
| 20 | 월상구월 | 0.4 m | 6.5 m | | 74 | | | | |
| 21 | 구월 | 0.2 mm | 1.5 m | | 75 | | | | |
