호남고속선 정지고가\_631(61.310~61.317km, S122-4)

122 SPAN - 4

| 시 | 행 사 | 일 | 여 | 장 | 사 | 구 간 | |
|---|---|---|---|---|---|---|---|
| 2017년도 호남고속선 오송-광주승정간 콘크리트케도 점검용역 | | | | | | | |

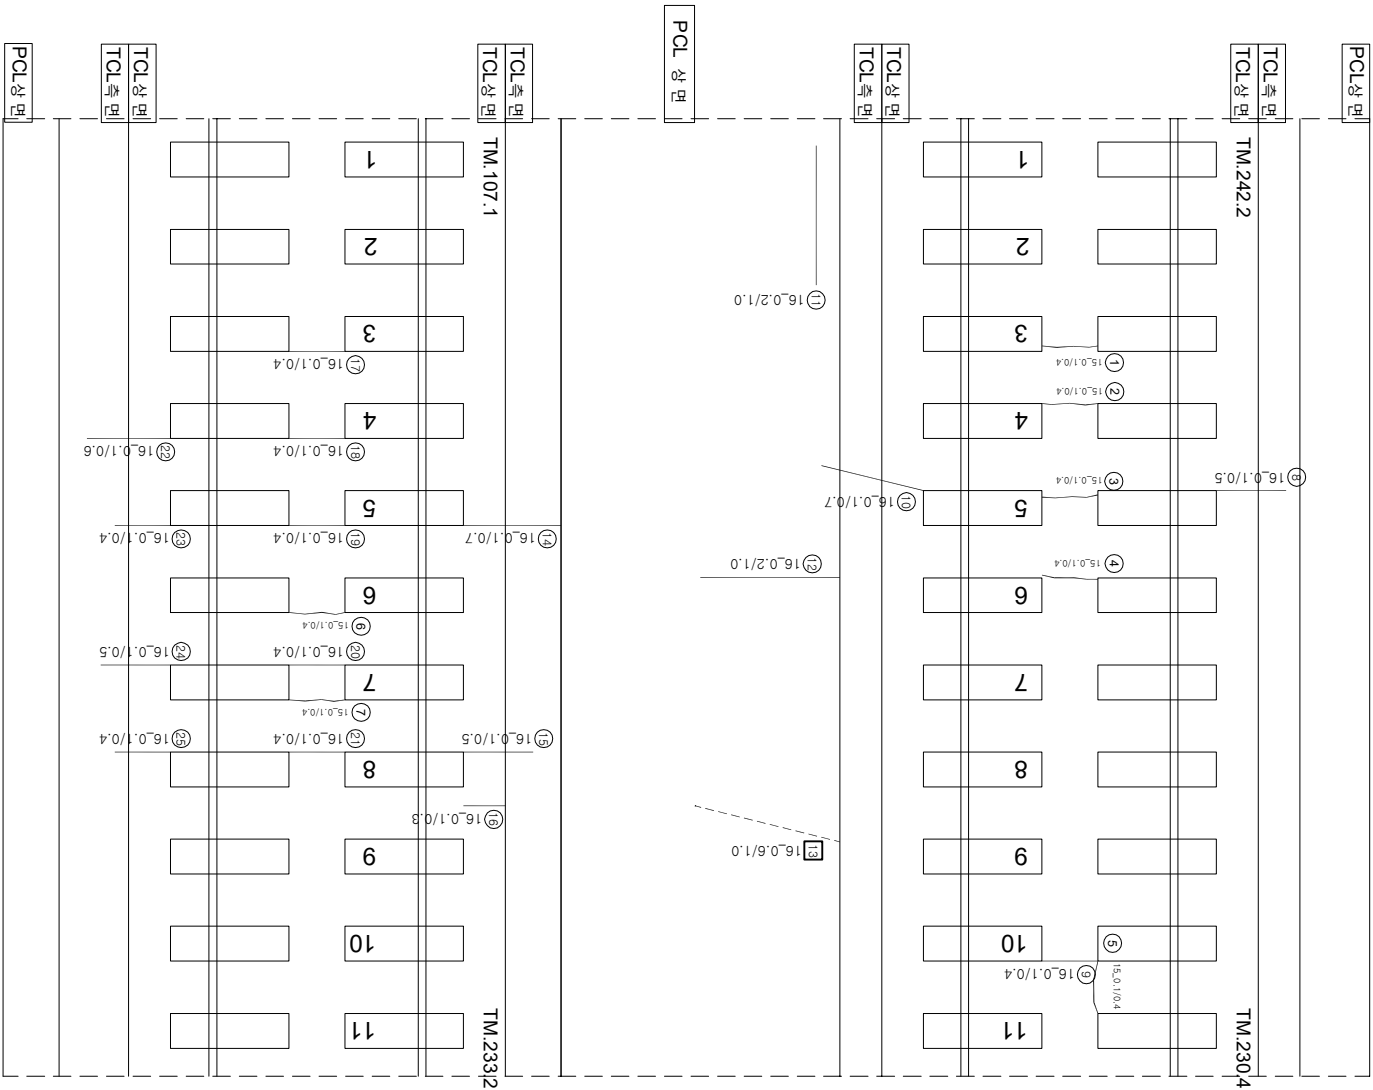
| 연번 | 순차 | 폭 | 연장 | 비고 | 연번 | 순차 | 폭 | 연장 | 비고 |
|---|---|---|---|---|---|---|---|---|---|
| 1 | 균열 | 0.1 mm | 0.4 m | | 55 | | | | |
| 2 | 균열 | 0.1 mm | 0.4 m | | 56 | | | | |
| 3 | 균열 | 0.1 mm | 0.4 m | | 57 | | | | |
| 4 | 균열 | 0.1 mm | 0.4 m | | 58 | | | | |
| 5 | 균열 | 0.1 mm | 0.4 m | | 59 | | | | |
| 6 | 균열 | 0.1 mm | 0.4 m | | 60 | | | | |
| 7 | 균열 | 0.1 mm | 0.4 m | | 61 | | | | |
| 8 | 균열 | 0.1 mm | 0.5 m | | 62 | | | | |
| 9 | 균열 | 0.1 mm | 0.4 m | | 63 | | | | |
| 10 | 균열 | 0.1 mm | 0.7 m | | 64 | | | | |
| 11 | 균열 | 0.2 mm | 1.0 m | | 65 | | | | |
| 12 | 균열 | 0.2 mm | 1.0 m | | 66 | | | | |
| 13 | 균열 | 0.6 mm | 1.0 m | 2017년도 보수 | 67 | | | | |
| 14 | 균열 | 0.1 mm | 0.7 m | | 68 | | | | |
| 15 | 균열 | 0.1 mm | 0.5 m | | 69 | | | | |
| 16 | 균열 | 0.1 mm | 0.3 m | | 70 | | | | |
| 17 | 균열 | 0.1 mm | 0.4 m | | 71 | | | | |
| 18 | 균열 | 0.1 mm | 0.4 m | | 72 | | | | |
| 19 | 균열 | 0.1 mm | 0.4 m | | 73 | | | | |
| 20 | 균열 | 0.1 mm | 0.4 m | | 74 | | | | |
| 21 | 균열 | 0.1 mm | 0.4 m | | 75 | | | | |
| 22 | 균열 | 0.1 mm | 0.6 m | | 76 | | | | |
| 23 | 균열 | 0.1 mm | 0.4 m | | 77 | | | | |
| 24 | 균열 | 0.1 mm | 0.5 m | | 78 | | | | |
| 25 | 균열 | 0.1 mm | 0.4 m | | 79 | | | | |
