호남고속선 정지코가\_642(61.387~61.394km, S123-4)

123 SPAN - 4

| 시행 | 사명 | 영역 | 모형 | 연구자 | 연구기간 | | |
|---|---|---|---|---|---|---|---|
| KORAIL<br>KOREA RAILROAD | 한국철도공사 | 2017년도 호남고속선 오송-광주승정간 콘크리트케도 점검용역 | (주) 한국구조물안전연구원<br>(주) 한국도로안전연구원<br>(재) 한국건설품질연구원 | 이복영 | 간윤경<br>김경기<br>문석기 | 점검 | |

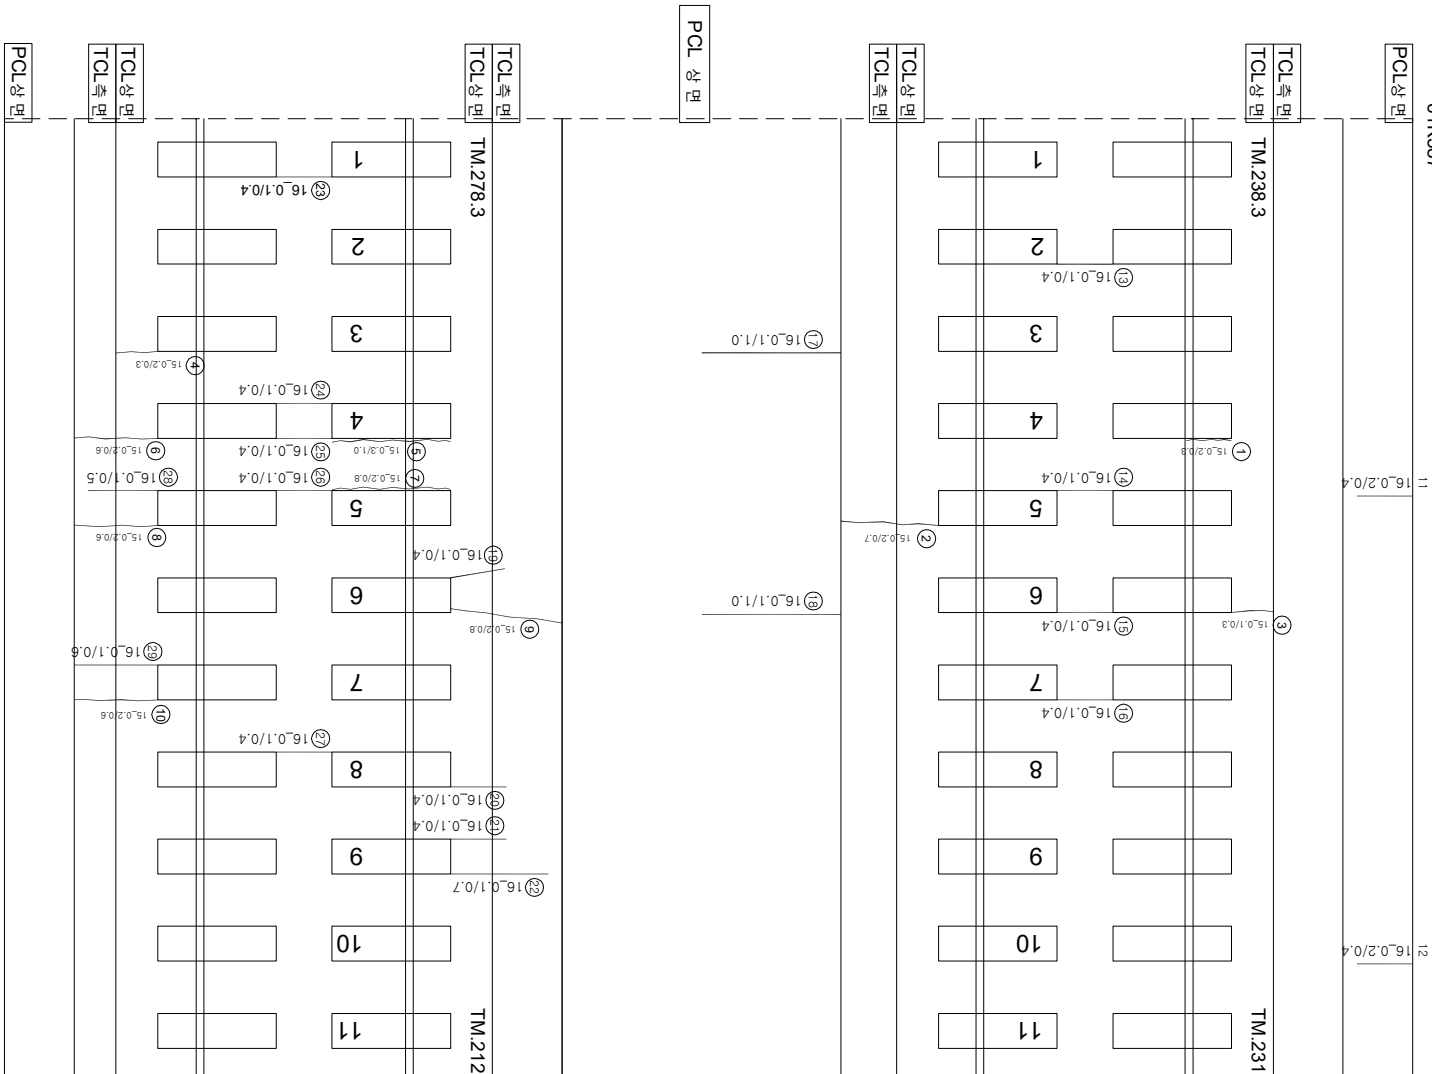
| 연번 | 순차 | 폭 | 연장 | 비고 | 연번 | 순차 | 폭 | 연장 | 비고 |
|---|---|---|---|---|---|---|---|---|---|
| 1 | 경계부 근열 | 0.2 mm | 0.3 m | | 55 | | | | |
| 2 | 근열 | 0.2 mm | 0.7 m | | 56 | | | | |
| 3 | 근열 | 0.1 mm | 0.3 m | | 57 | | | | |
| 4 | 근열 | 0.2 mm | 0.3 m | | 58 | | | | |
| 5 | 경계부 근열 | 0.3 mm | 1.0 m | | 59 | | | | |
| 6 | 근열 | 0.2 mm | 0.6 m | | 60 | | | | |
| 7 | 경계부 근열 | 0.2 mm | 0.8 m | | 61 | | | | |
| 8 | 근열 | 0.2 mm | 0.6 m | | 62 | | | | |
| 9 | 근열 | 0.2 mm | 0.8 m | | 63 | | | | |
| 10 | 근열 | 0.2 mm | 0.6 m | | 64 | | | | |
| 11 | 근열 | 0.2 mm | 0.4 m | | 65 | | | | |
| 12 | 근열 | 0.2 mm | 0.4 m | | 66 | | | | |
| 13 | 근열 | 0.1 mm | 0.4 m | | 67 | | | | |
| 14 | 근열 | 0.1 mm | 0.4 m | | 68 | | | | |
| 15 | 근열 | 0.1 mm | 0.4 m | | 69 | | | | |
| 16 | 근열 | 0.1 mm | 0.4 m | | 70 | | | | |
| 17 | 근열 | 0.1 mm | 1.0 m | | 71 | | | | |
| 18 | 근열 | 0.1 mm | 1.0 m | | 72 | | | | |
| 19 | 근열 | 0.1 mm | 0.4 m | | 73 | | | | |
| 20 | 근열 | 0.1 mm | 0.4 m | | 74 | | | | |
| 21 | 근열 | 0.1 mm | 0.4 m | | 75 | | | | |
| 22 | 근열 | 0.1 mm | 0.7 m | | 76 | | | | |
| 23 | 근열 | 0.1 mm | 0.4 m | | 77 | | | | |
| 24 | 근열 | 0.1 mm | 0.4 m | | 78 | | | | |
| 25 | 근열 | 0.1 mm | 0.4 m | | 79 | | | | |
| 26 | 근열 | 0.1 mm | 0.4 m | | 80 | | | | |
| 27 | 근열 | 0.1 mm | 0.4 m | | 81 | | | | |
| 28 | 근열 | 0.1 mm | 0.5 m | | 82 | | | | |
| 29 | 근열 | 0.1 mm | 0.6 m | | 83 | | | | |
