호남고속선 정지고가\_643(61.394~61.401km, S123-5)

123 SPAN - 5

| 시 | 행 사 | 명 | 여 | 명 | 사 | 인 | | 단 | 종 | | |
|---|---|---|---|---|---|---|---|---|---|---|---|
| KORAIL<br>KOREA RAILROAD | 한국철도공사 | 2017년도 호남고속선 오송-광주승정간 콘크리트케도 점검용역 | | | (주) 한국구조물안전연구원<br>(주) 한국도로안전연구원<br>(재) 한국건설품질연구원 | 이 복 영 | 간 윤 강<br>김 경 기<br>윤 석 기 | 콘 | 0.220 (0.3m이하 : 흑색) | 참목도상문리 | |

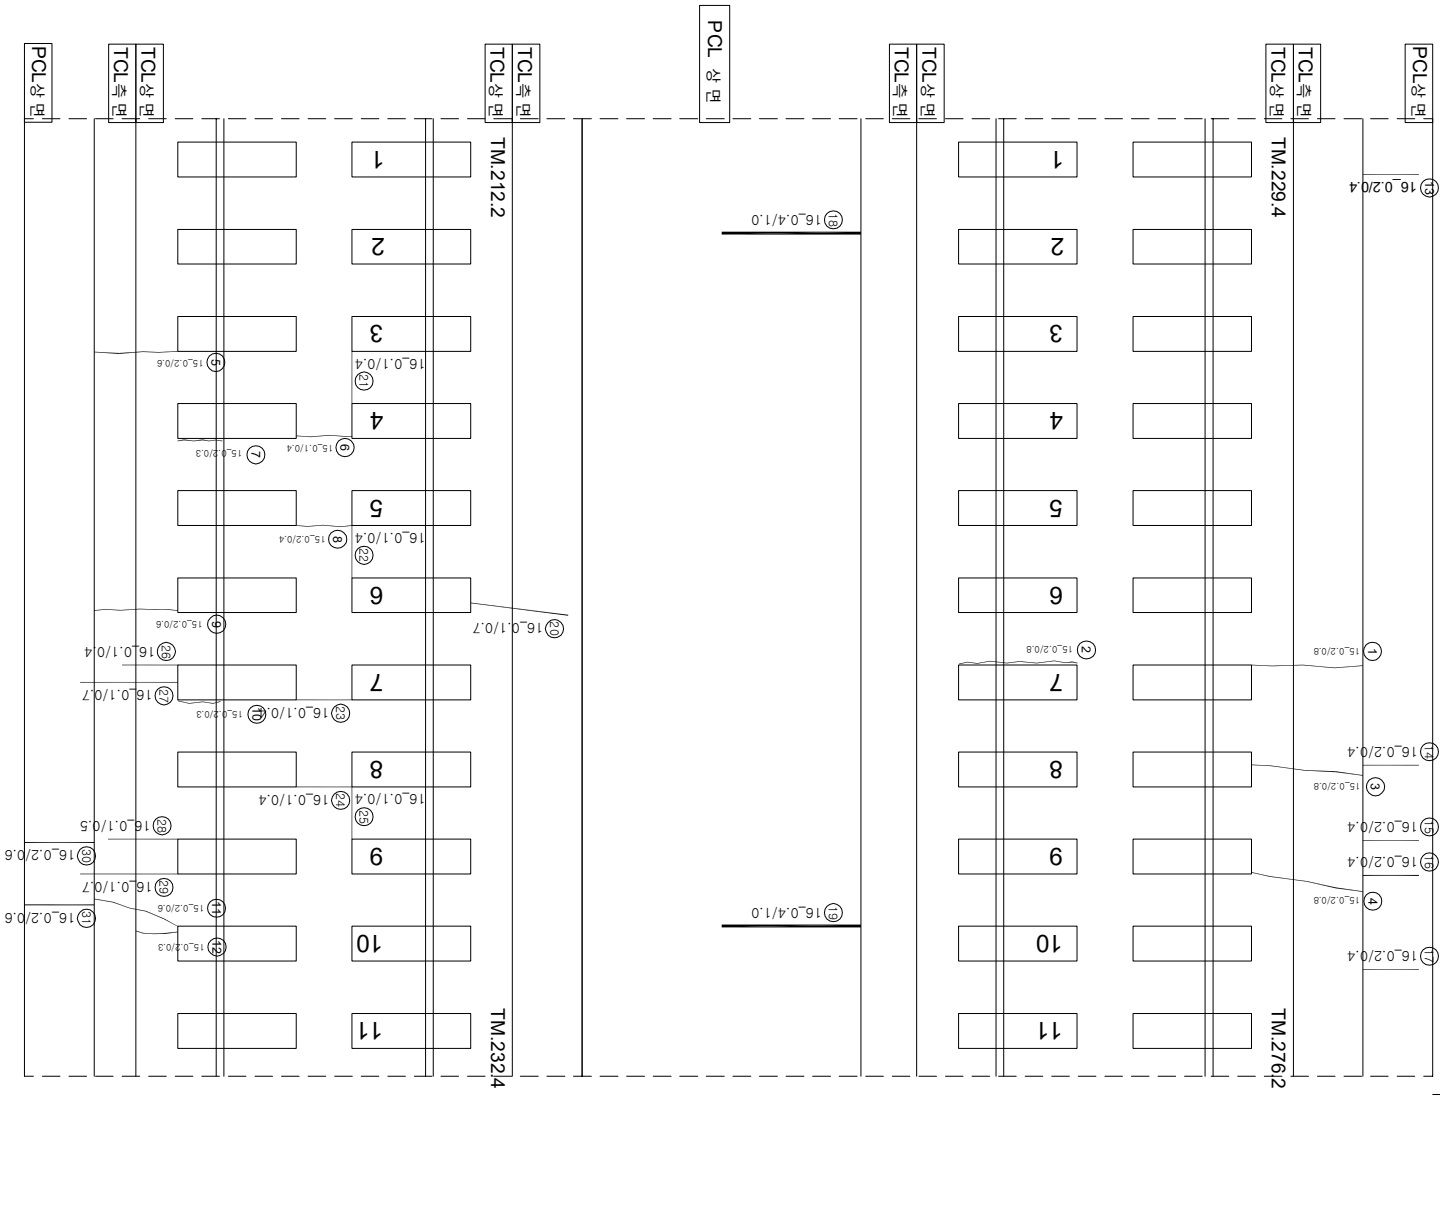
| 연번 | 순차 | 폭 | 연장 | 비고 | 연번 | 순차 | 폭 | 연장 | 비고 |
|---|---|---|---|---|---|---|---|---|---|
| 1 | 균열 | 0.2 mm | 0.8 m | | 55 | | | | |
| 2 | 경계부 균열 | 0.2 mm | 0.8 m | | 56 | | | | |
| 3 | 균열 | 0.2 mm | 0.8 m | | 57 | | | | |
| 4 | 균열 | 0.2 mm | 0.8 m | | 58 | | | | |
| 5 | 균열 | 0.2 mm | 0.6 m | | 59 | | | | |
| 6 | 균열 | 0.1 mm | 0.4 m | | 60 | | | | |
| 7 | 경계부 균열 | 0.2 mm | 0.3 m | | 61 | | | | |
| 8 | 균열 | 0.2 mm | 0.4 m | | 62 | | | | |
| 9 | 균열 | 0.2 mm | 0.6 m | | 63 | | | | |
| 10 | 균열 | 0.2 mm | 0.3 m | | 64 | | | | |
| 11 | 균열 | 0.2 mm | 0.6 m | | 65 | | | | |
| 12 | 균열 | 0.2 mm | 0.3 m | | 66 | | | | |
| 13 | 균열 | 0.2 mm | 0.4 m | | 67 | | | | |
| 14 | 균열 | 0.2 mm | 0.4 m | | 68 | | | | |
| 15 | 균열 | 0.2 mm | 0.4 m | | 69 | | | | |
| 16 | 균열 | 0.2 mm | 0.4 m | | 70 | | | | |
| 17 | 균열 | 0.2 mm | 0.4 m | | 71 | | | | |
| 18 | 균열 | 0.4 mm | 1.0 m | | 72 | | | | |
| 19 | 균열 | 0.4 mm | 1.0 m | | 73 | | | | |
| 20 | 균열 | 0.1 mm | 0.7 m | | 74 | | | | |
| 21 | 균열 | 0.1 mm | 0.4 m | | 75 | | | | |
| 22 | 균열 | 0.1 mm | 0.4 m | | 76 | | | | |
| 23 | 균열 | 0.1 mm | 0.4 m | | 77 | | | | |
| 24 | 균열 | 0.1 mm | 0.4 m | | 78 | | | | |
| 25 | 균열 | 0.1 mm | 0.4 m | | 79 | | | | |
| 26 | 균열 | 0.1 mm | 0.4 m | | 80 | | | | |
| 27 | 균열 | 0.1 mm | 0.7 m | | 81 | | | | |
| 28 | 균열 | 0.1 mm | 0.5 m | | 82 | | | | |
| 29 | 균열 | 0.1 mm | 0.7 m | | 83 | | | | |
| 30 | 균열 | 0.2 mm | 0.6 m | | 84 | | | | |
| 31 | 균열 | 0.2 mm | 0.6 m | | 85 | | | | |
