호남고속선 정지 고가\_654(61.471~61.478km, S124-8)

| 시 | 행 사 | 공 역 명 | 공 역 사 | 이 복 영 | | 구 분 | | |
|---|---|---|---|---|---|---|---|--|
| KORAIL<br>KOREA RAILROAD<br>한국철도공사 | | 2017년도 호남고속선 오송-광주승정간 콘크리트케도 점검용역 | (주) 한국구조물안전연구원<br>(주) 한국도로안전연구원<br>(재) 한국건설품질연구원 | 김운강<br>김경기<br>윤석기 | 단 | ~<br>0.220 (0.3m이하 : 흑색) | 원목도상본리 | |

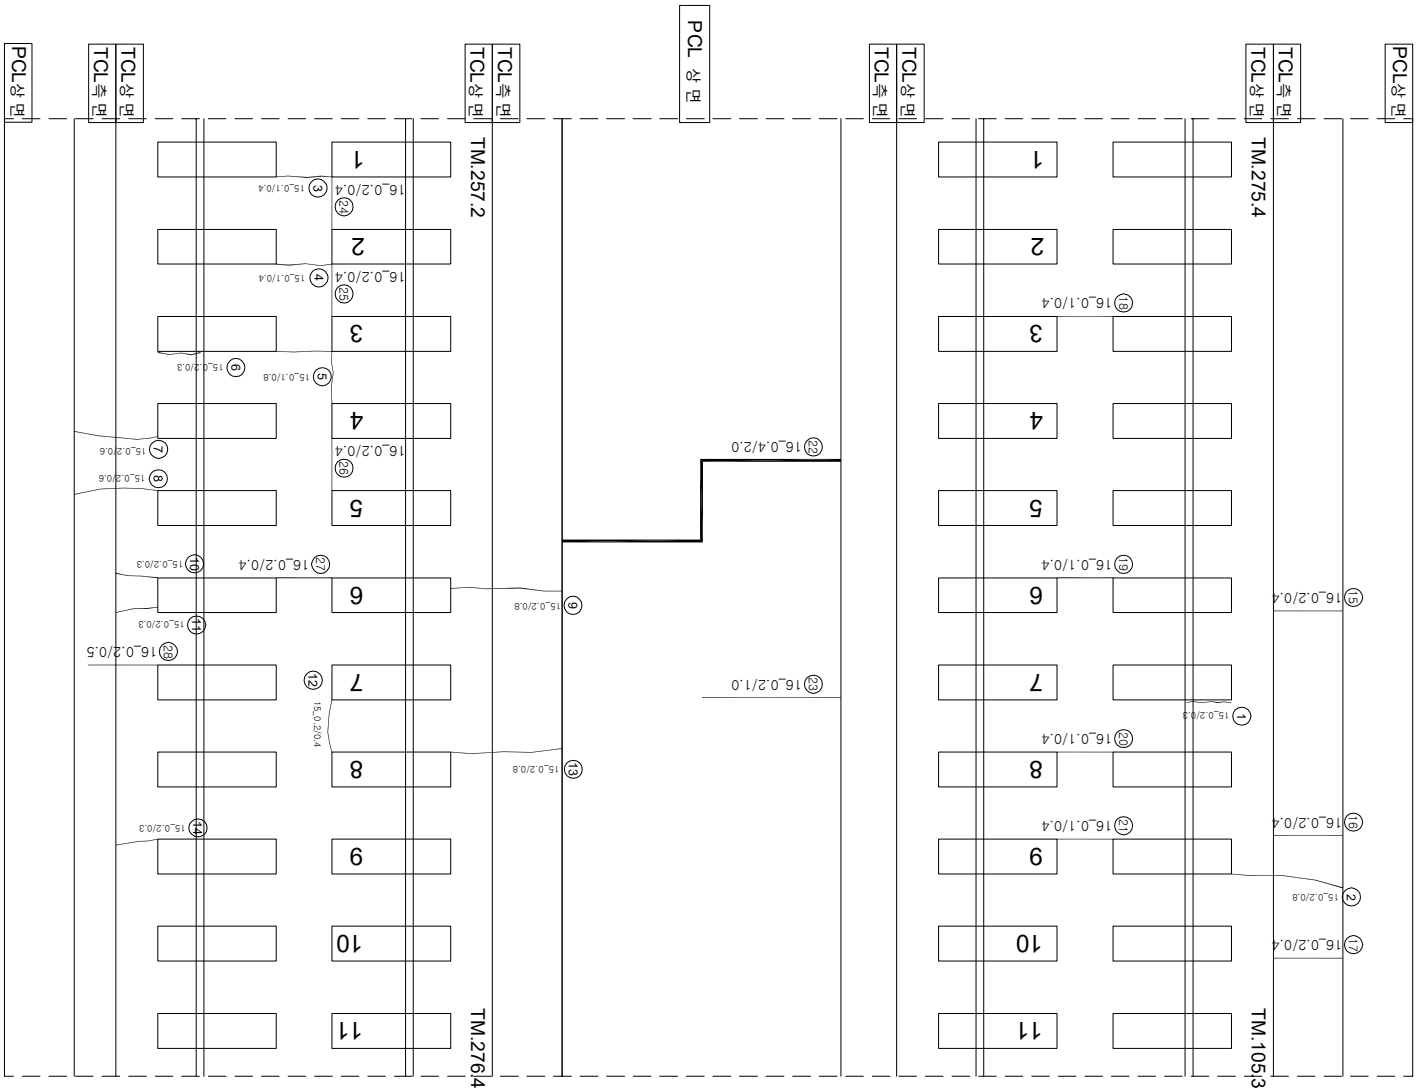
124 SPAN - 8

| 연번 | 순차 | 폭 | 연장 | 비고 | 연번 | 순차 | 폭 | 연장 | 비고 |
|---|---|---|---|---|---|---|---|---|---|
| 1 | 경계부구열 | 0.2 mm | 0.3 m | | 55 | | | | |
| 2 | 구열 | 0.2 mm | 0.8 m | | 56 | | | | |
| 3 | 구열 | 0.1 mm | 0.4 m | | 57 | | | | |
| 4 | 구열 | 0.1 mm | 0.4 m | | 58 | | | | |
| 5 | 구열 | 0.1 mm | 0.8 m | | 59 | | | | |
| 6 | 경계부구열 | 0.2 mm | 0.3 m | | 60 | | | | |
| 7 | 구열 | 0.2 mm | 0.6 m | | 61 | | | | |
| 8 | 구열 | 0.2 mm | 0.6 m | | 62 | | | | |
| 9 | 구열 | 0.2 mm | 0.8 m | | 63 | | | | |
| 10 | 구열 | 0.2 mm | 0.3 m | | 64 | | | | |
| 11 | 구열 | 0.2 mm | 0.3 m | | 65 | | | | |
| 12 | 구열 | 0.2 mm | 0.4 m | | 66 | | | | |
| 13 | 구열 | 0.2 mm | 0.8 m | | 67 | | | | |
| 14 | 구열 | 0.2 mm | 0.3 m | | 68 | | | | |
| 15 | 구열 | 0.2 mm | 0.4 m | | 69 | | | | |
| 16 | 구열 | 0.2 mm | 0.4 m | | 70 | | | | |
| 17 | 구열 | 0.2 mm | 0.4 m | | 71 | | | | |
| 18 | 구열 | 0.1 mm | 0.4 m | | 72 | | | | |
| 19 | 구열 | 0.1 mm | 0.4 m | | 73 | | | | |
| 20 | 구열 | 0.1 mm | 0.4 m | | 74 | | | | |
| 21 | 구열 | 0.1 mm | 0.4 m | | 75 | | | | |
| 22 | 구열 | 0.4 mm | 2.0 m | | 76 | | | | |
| 23 | 구열 | 0.2 mm | 1.0 m | | 77 | | | | |
| 24 | 구열 | 0.2 mm | 0.4 m | | 78 | | | | |
| 25 | 구열 | 0.2 mm | 0.4 m | | 79 | | | | |
| 26 | 구열 | 0.2 mm | 0.4 m | | 80 | | | | |
| 27 | 구열 | 0.2 mm | 0.4 m | | 81 | | | | |
| 28 | 구열 | 0.2 mm | 0.5 m | | 82 | | | | |
