호남고속선 정지코가\_666(61.554~61.561km, S126-4)

126 SPAN - 4

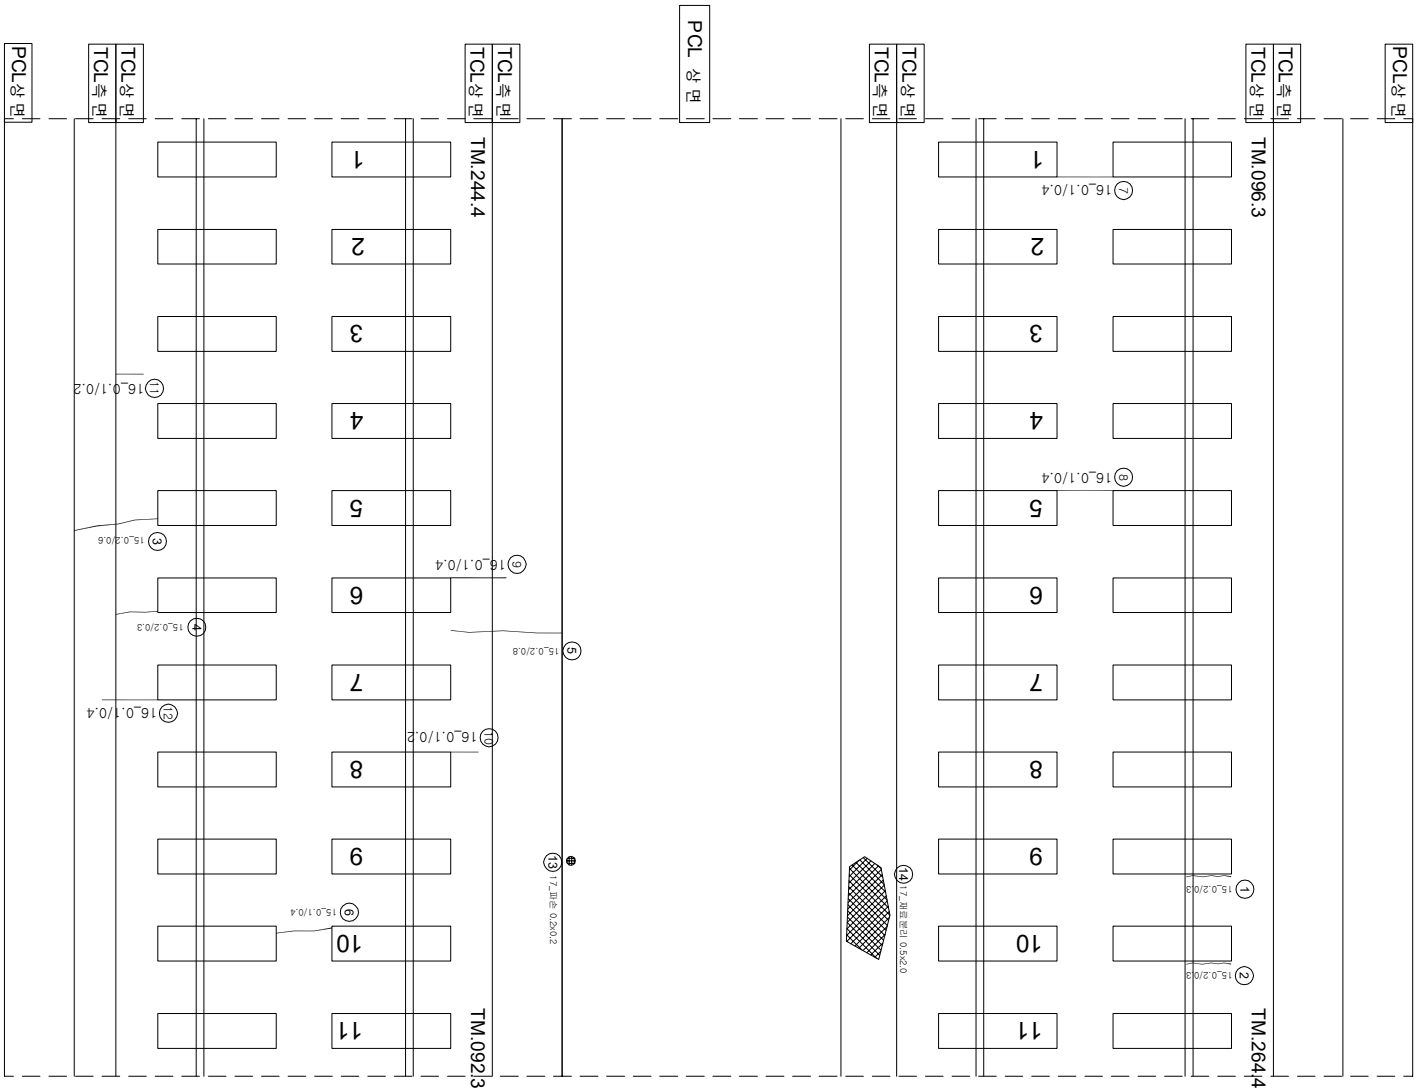
| 원본 | 손상 | 폭 | 연장 | 비고 | 원본 | 손상 | 폭 | 연장 | 비고 |
|---|---|---|---|---|---|---|---|---|---|
| 1 | 경계부 균열 | 0.2 mm | 0.3 m | | 55 | | | | |
| 2 | 경계부 균열 | 0.2 mm | 0.3 m | | 56 | | | | |
| 3 | 균열 | 0.2 mm | 0.6 m | | 57 | | | | |
| 4 | 균열 | 0.2 mm | 0.3 m | | 58 | | | | |
| 5 | 균열 | 0.2 mm | 0.8 m | | 59 | | | | |
| 6 | 균열 | 0.1 mm | 0.4 m | | 60 | | | | |
| 7 | 균열 | 0.1 mm | 0.4 m | | 61 | | | | |
| 8 | 균열 | 0.1 mm | 0.4 m | | 62 | | | | |
| 9 | 균열 | 0.1 mm | 0.4 m | | 63 | | | | |
| 10 | 균열 | 0.1 mm | 0.2 m | | 64 | | | | |
| 11 | 균열 | 0.1 mm | 0.2 m | | 65 | | | | |
| 12 | 균열 | 0.1 mm | 0.4 m | | 66 | | | | |
| 13 | 파손 | 0.2 mm | 0.2 m | | 67 | | | | |
| 14 | 재료분리 | 0.5 mm | 2.0 m | | 68 | | | | |
