호남고속선 정지코가\_683(61.671~61.678km, S128-5)

| 시 | 행 | 사 | 영 | 역 | 명 | 용 | 역 | 사 | 간 | | | | | |
|---|---|---|---|---|---|---|---|---|---|---|---|---|---|---|
| 2017년도 호남고속선 오송-광주승정간 콘크리트케도 정거장역 | | | | | | | | | 계 | 영 | 장 | 이 | 아 | 지 |

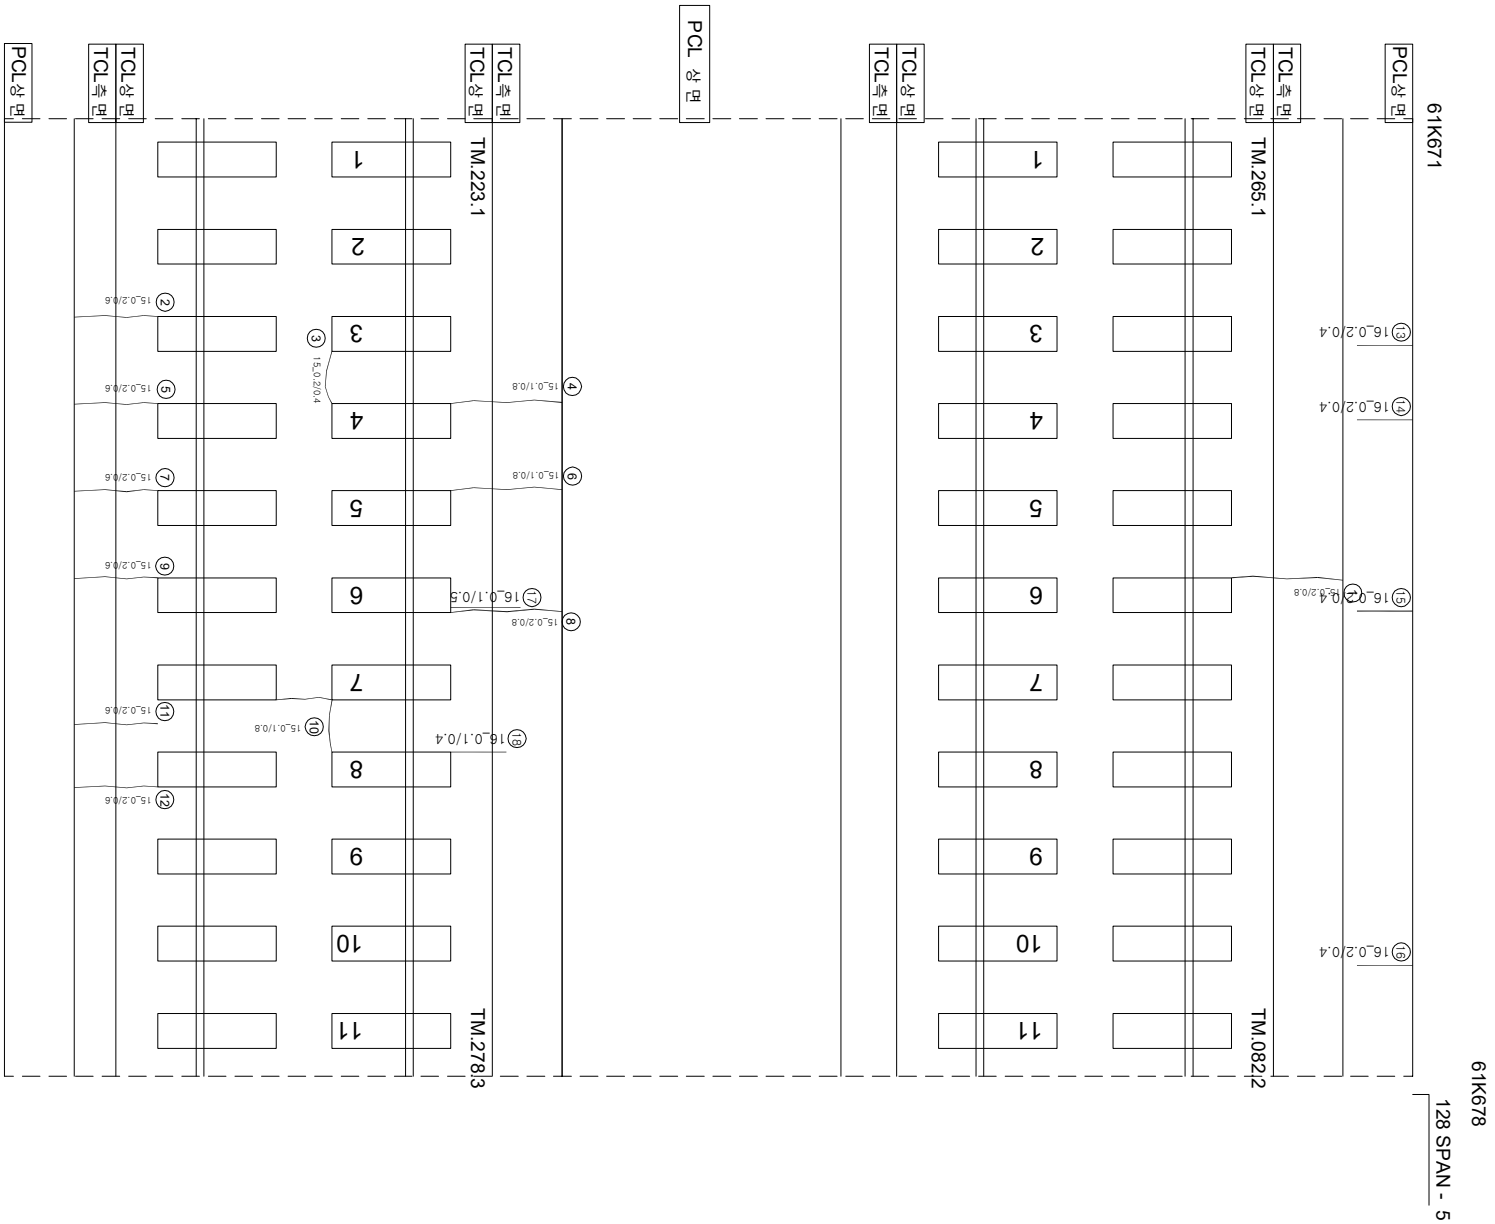
| 원번 | 손상 | 폭 | 연장 | 비고 | 원번 | 손상 | 폭 | 연장 | 비고 |
|---|---|---|---|---|---|---|---|---|---|
| 1 | 균열 | 0.2 mm | 0.8 m | | 55 | | | | |
| 2 | 균열 | 0.2 mm | 0.6 m | | 56 | | | | |
| 3 | 균열 | 0.2 mm | 0.4 m | | 57 | | | | |
| 4 | 균열 | 0.1 mm | 0.8 m | | 58 | | | | |
| 5 | 균열 | 0.2 mm | 0.6 m | | 59 | | | | |
| 6 | 균열 | 0.1 mm | 0.8 m | | 60 | | | | |
| 7 | 균열 | 0.2 mm | 0.6 m | | 61 | | | | |
| 8 | 균열 | 0.2 mm | 0.8 m | | 62 | | | | |
| 9 | 균열 | 0.2 mm | 0.6 m | | 63 | | | | |
| 10 | 균열 | 0.1 mm | 0.8 m | | 64 | | | | |
| 11 | 균열 | 0.2 mm | 0.6 m | | 65 | | | | |
| 12 | 균열 | 0.2 mm | 0.6 m | | 66 | | | | |
| 13 | 균열 | 0.2 mm | 0.4 m | | 67 | | | | |
| 14 | 균열 | 0.2 mm | 0.4 m | | 68 | | | | |
| 15 | 균열 | 0.2 mm | 0.4 m | | 69 | | | | |
| 16 | 균열 | 0.2 mm | 0.4 m | | 70 | | | | |
| 17 | 균열 | 0.1 mm | 0.5 m | | 71 | | | | |
| 18 | 균열 | 0.1 mm | 0.4 m | | 72 | | | | |
