호남고속선 정지고가\_686(61.692~61.699km, S128-8)

외관조사망도 번호  
B18\_정지고가\_686(61K692~61K699)

| 시 | 행 | 사 | 영 | 역 | 영 | 공 | 역 | 사 | 과 | | | 영 | | | | | | | | | | | | |
|---|---|---|---|---|---|---|---|---|---|---|---|---|--|--|--|--|--|---|--|--|--|--|--|--|
| | 한국철도공사 | KOREA RAILROAD | 2017년도 호남고속선 오송-광주송정간 콘크리트케도 점검용역 | | | | | (주) 한국구조물안전연구원<br>(주)한국토목안전연구원<br>(제)한국건설품질연구원 | 이 | 복 | 영 | 김 경 기<br>문 석 기 | | | | | | | | | | | | |

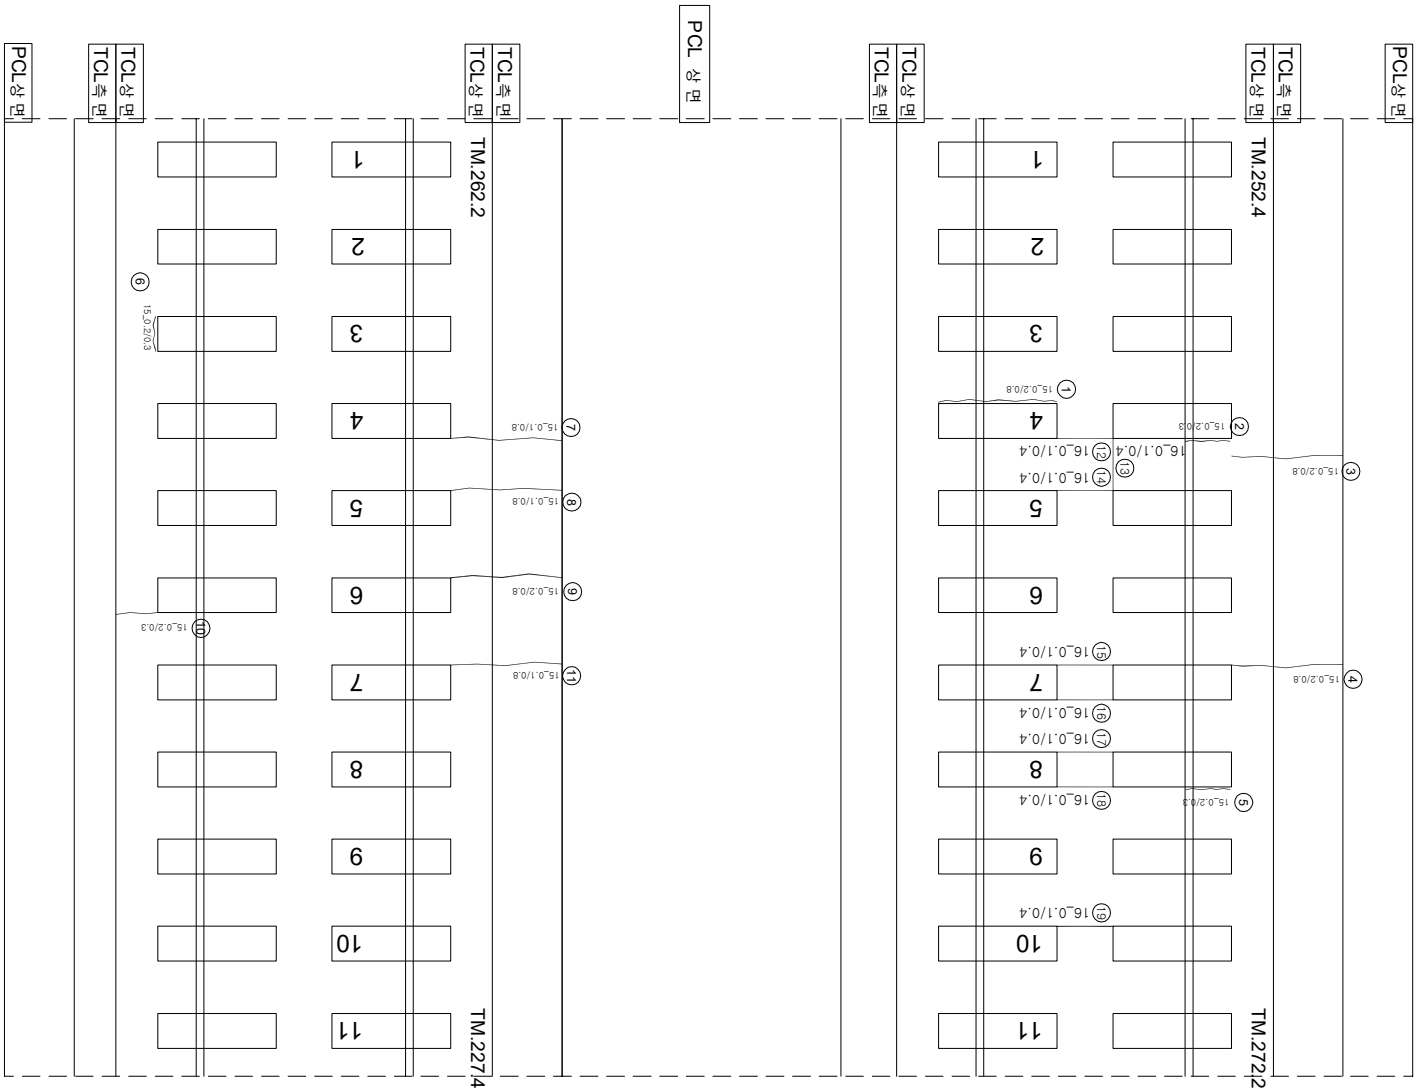
| 연번 | 순상 | 폭 | 연장 | 비고 | 연번 | 순상 | 폭 | 연장 | 비고 |
|---|---|---|---|---|---|---|---|---|---|
| 1 | 균열 | 0.2 mm | 0.8 m | | 55 | | | | |
| 2 | 강재부 균열 | 0.2 mm | 0.3 m | | 56 | | | | |
| 3 | 균열 | 0.2 mm | 0.8 m | | 57 | | | | |
| 4 | 균열 | 0.2 mm | 0.8 m | | 58 | | | | |
| 5 | 강재부 균열 | 0.2 mm | 0.3 m | | 59 | | | | |
| 6 | 강재부 균열 | 0.2 mm | 0.3 m | | 60 | | | | |
| 7 | 균열 | 0.1 mm | 0.8 m | | 61 | | | | |
| 8 | 균열 | 0.1 mm | 0.8 m | | 62 | | | | |
| 9 | 균열 | 0.2 mm | 0.8 m | | 63 | | | | |
| 10 | 균열 | 0.2 mm | 0.3 m | | 64 | | | | |
| 11 | 균열 | 0.1 mm | 0.8 m | | 65 | | | | |
| 12 | 균열 | 0.1 mm | 0.4 m | | 66 | | | | |
| 13 | 균열 | 0.1 mm | 0.4 m | | 67 | | | | |
| 14 | 균열 | 0.1 mm | 0.4 m | | 68 | | | | |
| 15 | 균열 | 0.1 mm | 0.4 m | | 69 | | | | |
| 16 | 균열 | 0.1 mm | 0.4 m | | 70 | | | | |
| 17 | 균열 | 0.1 mm | 0.4 m | | 71 | | | | |
| 18 | 균열 | 0.1 mm | 0.4 m | | 72 | | | | |
| 19 | 균열 | 0.1 mm | 0.4 m | | 73 | | | | |
