호남고속선 정지코가\_705(61.830~61.837km, S132-4)

| 시 | 행 | 사 | 종 | 역 | 명 | 종 | 역 | 사 | 이 | | 명 | | | | | | | | | | | |
|---|---|---|---|---|---|---|---|---|---|---|---|---|---|---|---|---|---|---|---|---|---|---|
| KORAIL | 한국철도공사 | KOREA RAILROAD | 2017년도 | 호남고속선 | 오송-광주승강장 콘크리트케도 점결음역 | (주)한국구조물안전연구원<br>(주)한국도로안전연구원<br>(제)한국건설품질연구원 | 이 | 표 | 영 | 간 | | | | | | | | | | | | |

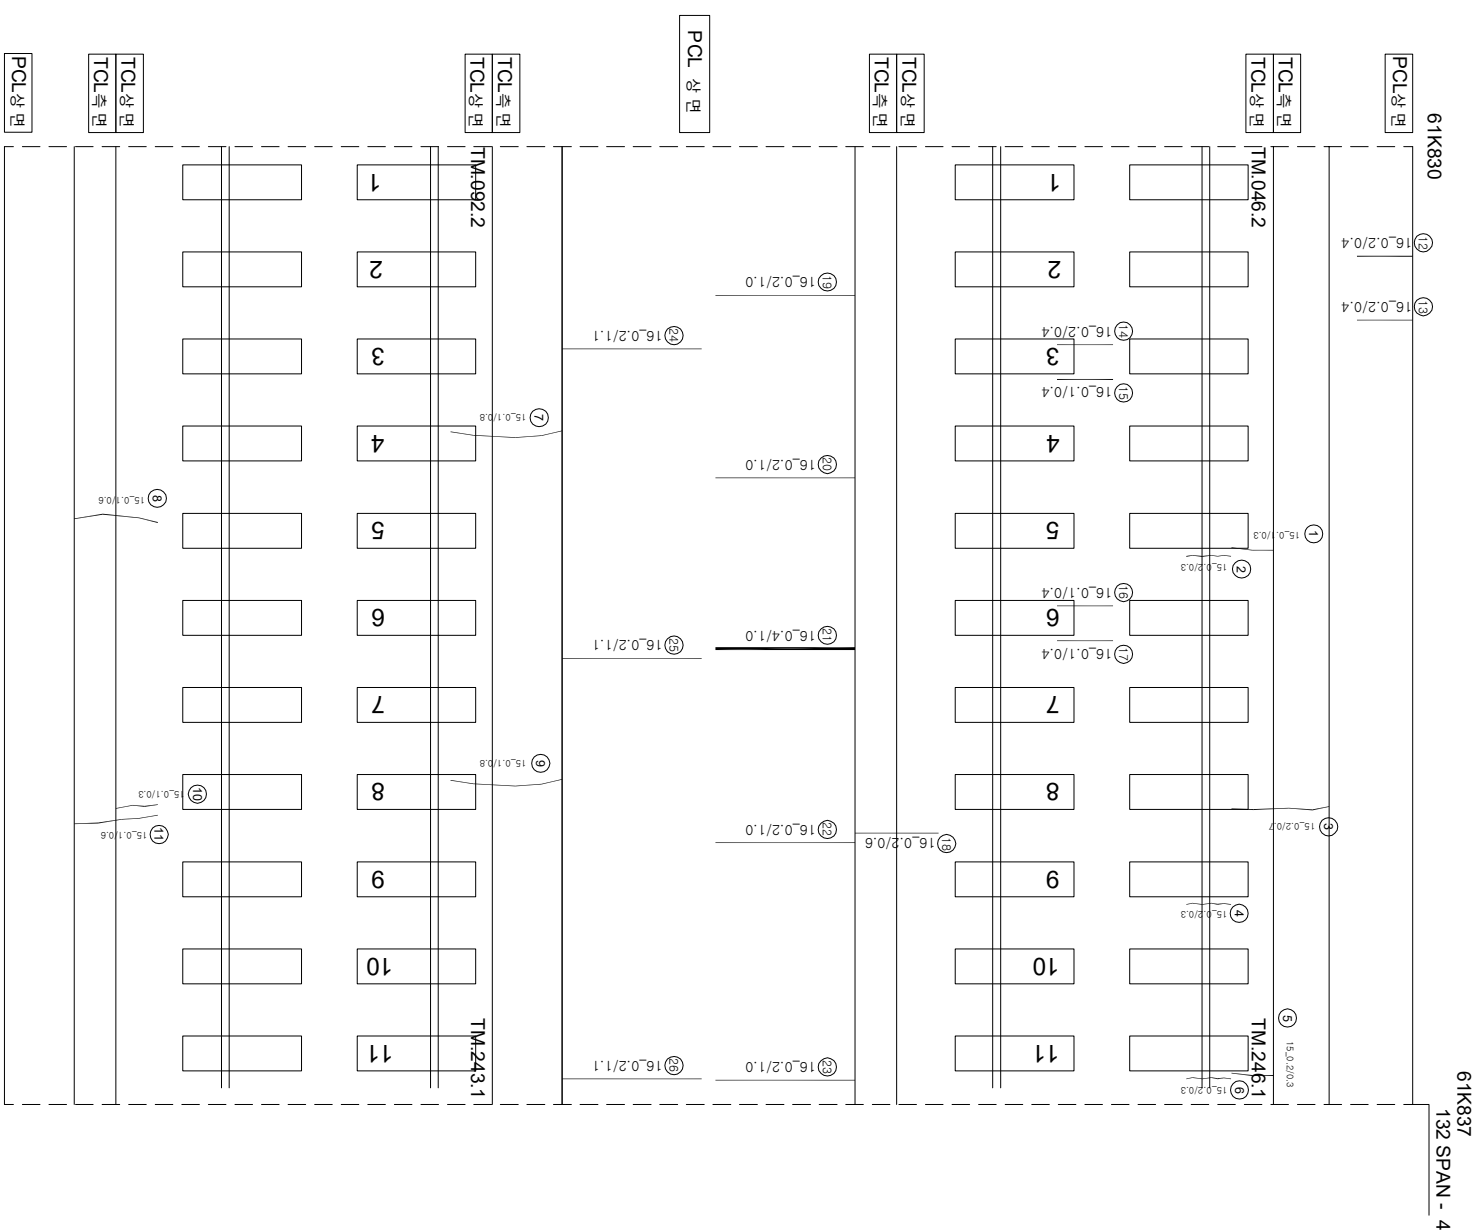
| 연번 | 순상 | 폭 | 연장 | 비고 | 연번 | 순상 | 폭 | 연장 | 비고 |
|---|---|---|---|---|---|---|---|---|---|
| 1 | 균열 | 0.1 mm | 0.3 m | | 55 | | | | |
| 2 | 강계부 균열 | 0.2 mm | 0.3 m | | 56 | | | | |
| 3 | 균열 | 0.2 mm | 0.7 m | | 57 | | | | |
| 4 | 강계부 균열 | 0.2 mm | 0.3 m | | 58 | | | | |
| 5 | 균열 | 0.2 mm | 0.3 m | | 59 | | | | |
| 6 | 강계부 균열 | 0.2 mm | 0.3 m | | 60 | | | | |
| 7 | 균열 | 0.1 mm | 0.8 m | | 61 | | | | |
| 8 | 균열 | 0.1 mm | 0.6 m | | 62 | | | | |
| 9 | 균열 | 0.1 mm | 0.8 m | | 63 | | | | |
| 10 | 균열 | 0.1 mm | 0.3 m | | 64 | | | | |
| 11 | 균열 | 0.1 mm | 0.6 m | | 65 | | | | |
| 12 | 균열 | 0.2 mm | 0.4 m | | 66 | | | | |
| 13 | 균열 | 0.2 mm | 0.4 m | | 67 | | | | |
| 14 | 균열 | 0.2 mm | 0.4 m | | 68 | | | | |
| 15 | 균열 | 0.1 mm | 0.4 m | | 69 | | | | |
| 16 | 균열 | 0.1 mm | 0.4 m | | 70 | | | | |
| 17 | 균열 | 0.1 mm | 0.4 m | | 71 | | | | |
| 18 | 균열 | 0.2 mm | 0.6 m | | 72 | | | | |
| 19 | 균열 | 0.2 mm | 1.0 m | | 73 | | | | |
| 20 | 균열 | 0.2 mm | 1.0 m | | 74 | | | | |
| 21 | 균열 | 0.4 mm | 1.0 m | | 75 | | | | |
| 22 | 균열 | 0.2 mm | 1.0 m | | 76 | | | | |
| 23 | 균열 | 0.2 mm | 1.0 m | | 77 | | | | |
| 24 | 균열 | 0.2 mm | 1.1 m | | 78 | | | | |
| 25 | 균열 | 0.2 mm | 1.1 m | | 79 | | | | |
| 26 | 균열 | 0.2 mm | 1.1 m | | 80 | | | | |
