호남고속선 정지코가\_728(61.991~61.998km, S137-2)

| 시 | 행 | 사 | 종 | 역 | 명 | 종 | 역 | 사 | 이 | | 명 | | | | | | | | | | | |
|---|---|---|---|---|---|---|---|---|---|---|---|---|---|---|---|---|---|---|---|---|---|---|
| KORAIL | 한국철도공사 | KOREA RAILROAD | 2017년도 | 호남고속선 | 오송-광주승강장 콘크리트케도 점결음역 | (주)한국구조물안전연구원<br>(주)한국도로안전연구원<br>(제)한국건설품질연구원 | 이 | 표 | 영 | 간 | | | | | | | | | | | | |

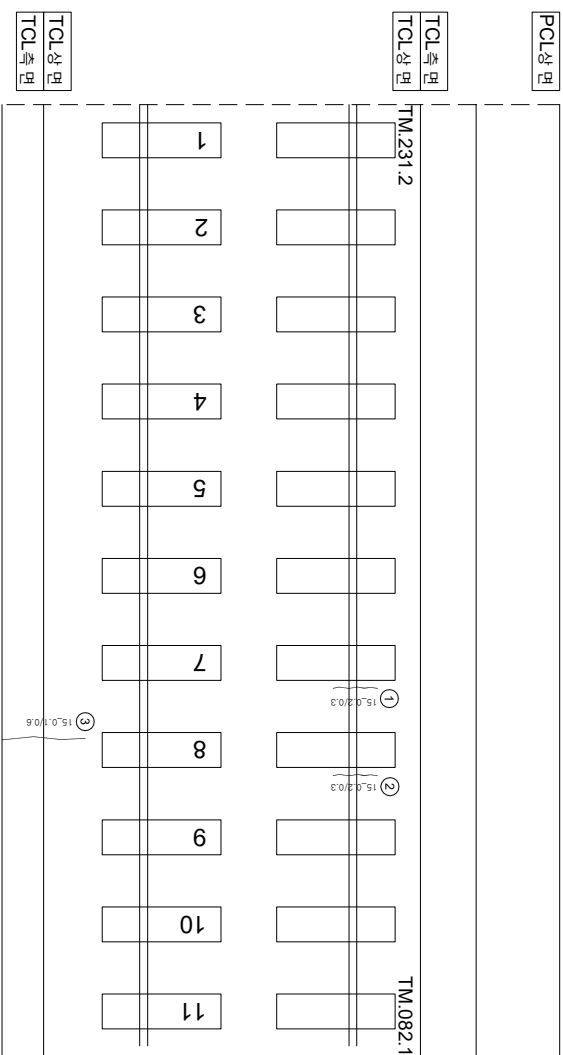
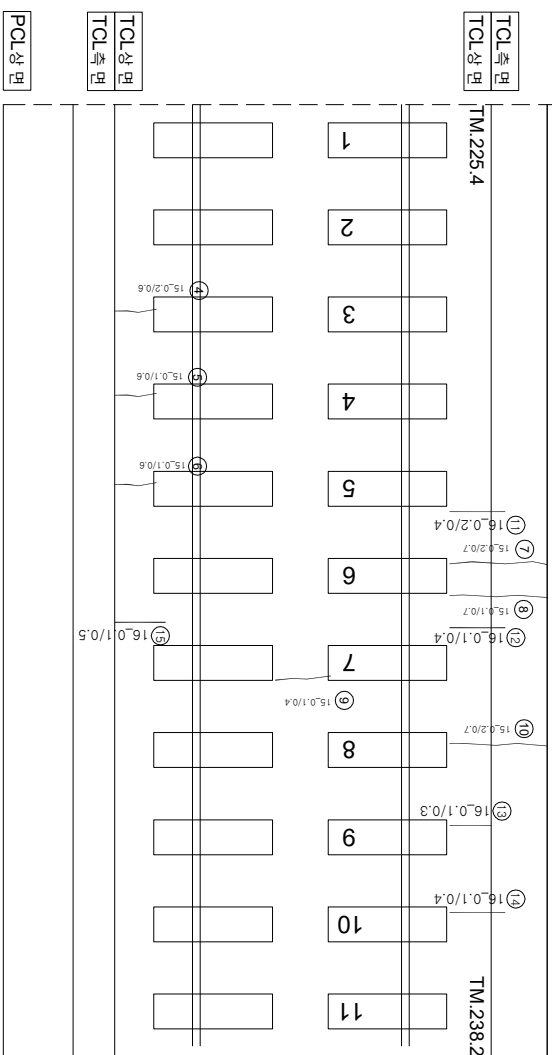
137 SPAN - 2

| 연번 | 순상 | 폭 | 연장 | 비고 | 연번 | 순상 | 폭 | 연장 | 비고 |
|---|---|---|---|---|---|---|---|---|---|
| 1 | 강계부 균열 | 0.2 mm | 0.3 m | | 55 | | | | |
| 2 | 강계부 균열 | 0.2 mm | 0.3 m | | 56 | | | | |
| 3 | 균열 | 0.1 mm | 0.6 m | | 57 | | | | |
| 4 | 균열 | 0.2 mm | 0.6 m | | 58 | | | | |
| 5 | 균열 | 0.1 mm | 0.6 m | | 59 | | | | |
| 6 | 균열 | 0.1 mm | 0.6 m | | 60 | | | | |
| 7 | 균열 | 0.2 mm | 0.7 m | | 61 | | | | |
| 8 | 균열 | 0.1 mm | 0.7 m | | 62 | | | | |
| 9 | 균열 | 0.1 mm | 0.4 m | | 63 | | | | |
| 10 | 균열 | 0.2 mm | 0.7 m | | 64 | | | | |
| 11 | 균열 | 0.2 mm | 0.4 m | | 65 | | | | |
| 12 | 균열 | 0.1 mm | 0.4 m | | 66 | | | | |
| 13 | 균열 | 0.1 mm | 0.3 m | | 67 | | | | |
| 14 | 균열 | 0.1 mm | 0.4 m | | 68 | | | | |
| 15 | 균열 | 0.1 mm | 0.5 m | | 69 | | | | |
