호남고속선 정지코가\_731(62.012~62.019km, S137-5)

P137  
62K019  
137 SPAN - 5

| 시 | 행 사 | 운 | 역 | 명 | 운 | 역 | 사 | 구 간 | |
|---|---|---|---|---|---|---|---|---|---|
| <b>KORAIL</b><br><small>KOREA RAILROAD</small> | 한국철도공사 | 2017년도 호남고속선 오송-광주상정간 콘크리트케도 점검영역 | (주) 한국구조물안전연구원<br>(주) 한국국토안전연구원<br>(재) 한국건설기술연구원 | 이 복 영 | 간 윤 경<br>김 정 기<br>문 선 기 | 점 | 〰〰〰 (0.5m이하 : 적색) | 참목대상분리 | |

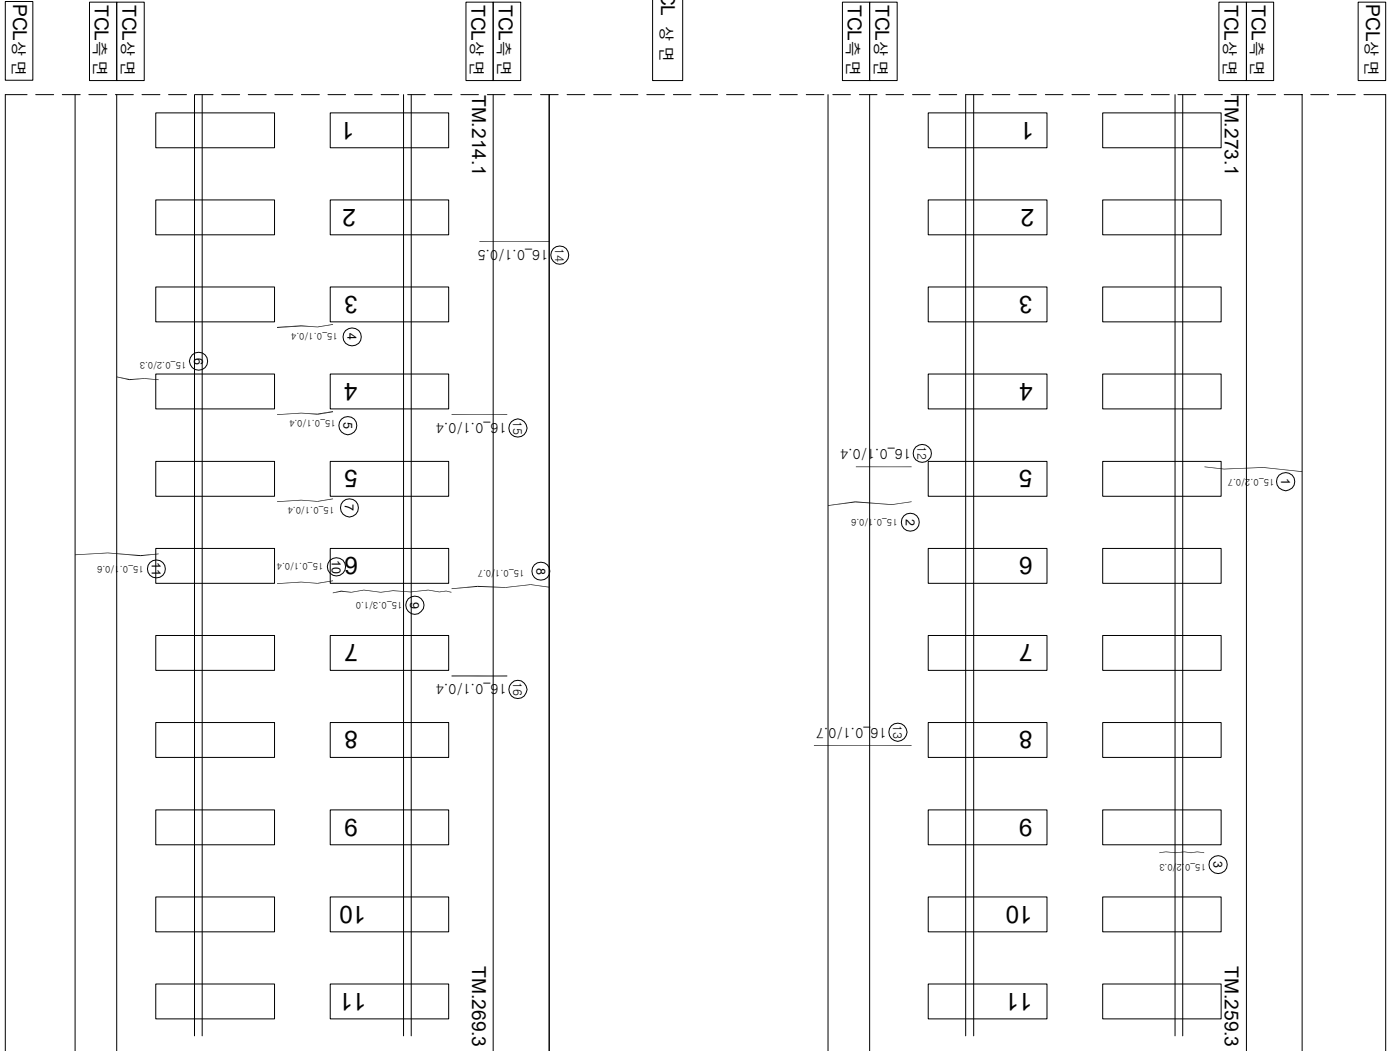
| 연번 | 순상 | 폭 | 연장 | 비고 | 연번 | 순상 | 폭 | 연장 | 비고 |
|---|---|---|---|---|---|---|---|---|---|
| 1 | 균열 | 0.2<br>mm | 0.7<br>m | | 55 | | | | |
| 2 | 균열 | 0.1<br>mm | 0.6<br>m | | 56 | | | | |
| 3 | 강재부 균열 | 0.2<br>mm | 0.3<br>m | | 57 | | | | |
| 4 | 균열 | 0.1<br>mm | 0.4<br>m | | 58 | | | | |
| 5 | 균열 | 0.1<br>mm | 0.4<br>m | | 59 | | | | |
| 6 | 균열 | 0.2<br>mm | 0.3<br>m | | 60 | | | | |
| 7 | 균열 | 0.1<br>mm | 0.4<br>m | | 61 | | | | |
| 8 | 균열 | 0.1<br>mm | 0.7<br>m | | 62 | | | | |
| 9 | 강재부 균열 | 0.3<br>mm | 1.0<br>m | 폭증가 | 63 | | | | |
| 10 | 균열 | 0.1<br>mm | 0.4<br>m | | 64 | | | | |
| 11 | 균열 | 0.1<br>mm | 0.6<br>m | | 65 | | | | |
| 12 | 균열 | 0.1<br>mm | 0.4<br>m | | 66 | | | | |
| 13 | 균열 | 0.1<br>mm | 0.7<br>m | | 67 | | | | |
| 14 | 균열 | 0.1<br>mm | 0.5<br>m | | 68 | | | | |
| 15 | 균열 | 0.1<br>mm | 0.4<br>m | | 69 | | | | |
| 16 | 균열 | 0.1<br>mm | 0.4<br>m | | 70 | | | | |
