호남고속선 정지 고가\_357(59.383~59.390km, S67-5)

| 시 | 행 | 사 | 용 | 역 | 영 | 용 | 역 | 사 | 구 | | 영 |
|---|---|---|---|---|---|---|---|---|---|---|---|
| 2017년도 호남고속선 오송-광주승정간 콘크리트케도 점검용역 | | | | | | | | | | | 한양 |

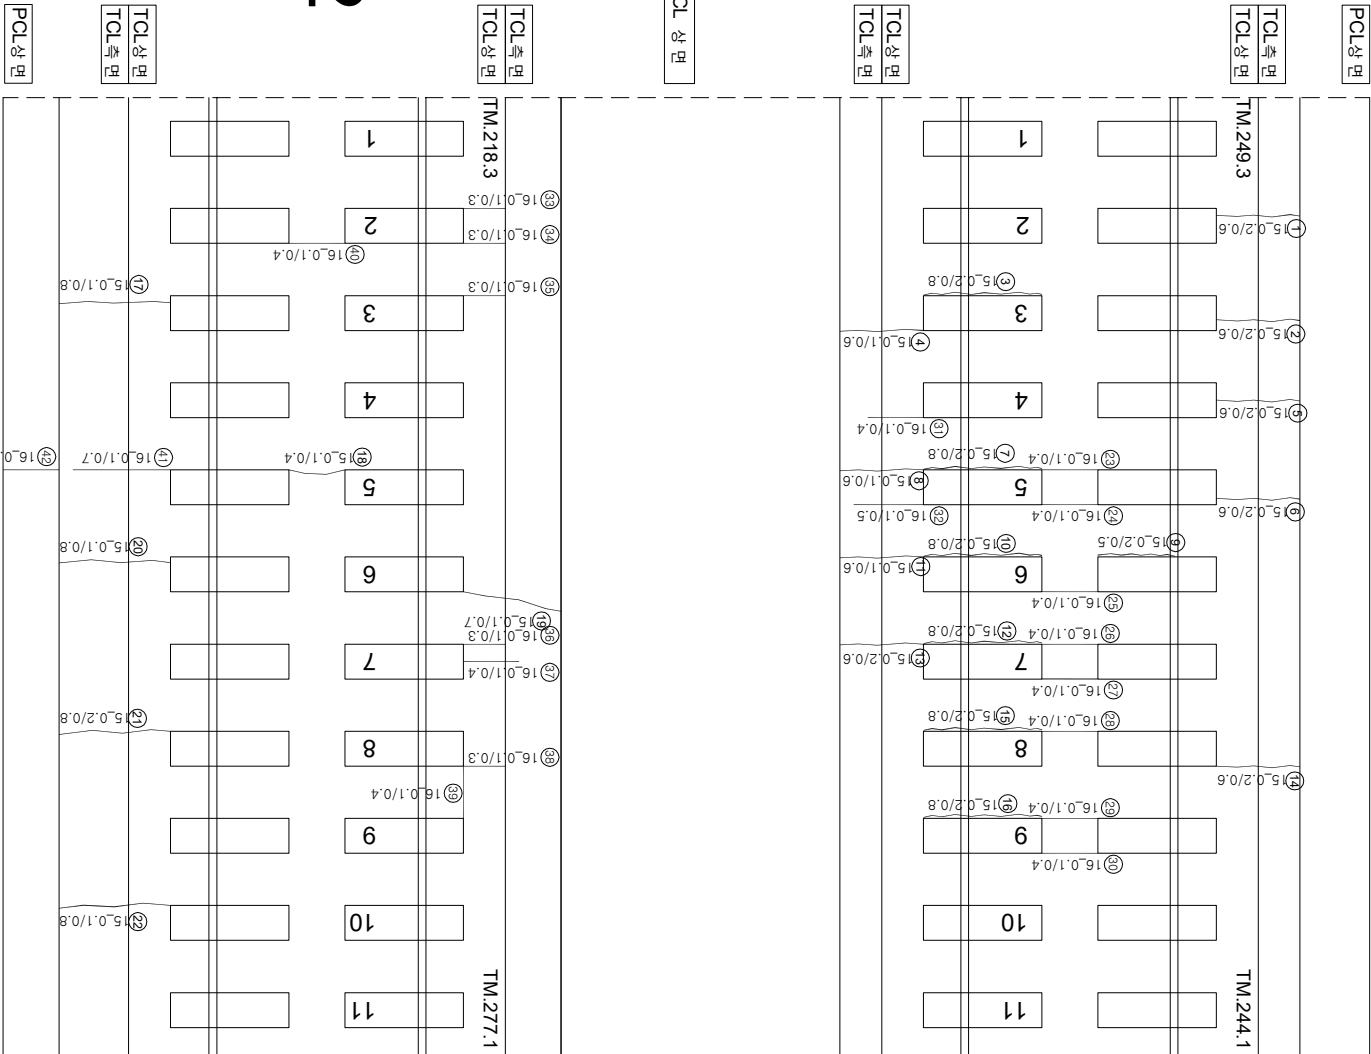
| 연번 | 순상 | 폭 | 연청 | 비고 | 연번 | 순상 | 폭 | 연청 | 비고 |
|---|---|---|---|---|---|---|---|---|---|
| 1 | 균열 0.2 mm | 0.6 m | m | | 55 | | | | |
| 2 | 균열 0.2 mm | 0.6 m | m | | 56 | | | | |
| 3 | 강제부 균열 0.2 mm | 0.8 m | m | | 57 | | | | |
| 4 | 균열 0.1 mm | 0.6 m | m | | 58 | | | | |
| 5 | 균열 0.2 mm | 0.6 m | m | | 59 | | | | |
| 6 | 균열 0.2 mm | 0.6 m | m | | 60 | | | | |
| 7 | 강제부 균열 0.2 mm | 0.8 m | m | | 61 | | | | |
| 8 | 균열 0.1 mm | 0.6 m | m | | 62 | | | | |
| 9 | 강제부 균열 0.2 mm | 0.5 m | m | | 63 | | | | |
| 10 | 강제부 균열 0.2 mm | 0.8 m | m | | 64 | | | | |
| 11 | 균열 0.1 mm | 0.6 m | m | | 65 | | | | |
| 12 | 강제부 균열 0.2 mm | 0.8 m | m | | 66 | | | | |
| 13 | 균열 0.2 mm | 0.6 m | m | | 67 | | | | |
| 14 | 균열 0.2 mm | 0.6 m | m | | 68 | | | | |
| 15 | 강제부 균열 0.2 mm | 0.8 m | m | | 69 | | | | |
| 16 | 강제부 균열 0.2 mm | 0.8 m | m | | 70 | | | | |
| 17 | 균열 0.1 mm | 0.8 m | m | | 71 | | | | |
| 18 | 균열 0.1 mm | 0.4 m | m | | 72 | | | | |
| 19 | 균열 0.1 mm | 0.7 m | m | | 73 | | | | |
| 20 | 균열 0.1 mm | 0.8 m | m | | 74 | | | | |
| 21 | 균열 0.2 mm | 0.8 m | m | | 75 | | | | |
| 22 | 균열 0.1 mm | 0.8 m | m | | 76 | | | | |
| 23 | 균열 0.1 mm | 0.4 m | m | | 77 | | | | |
| 24 | 균열 0.1 mm | 0.4 m | m | | 78 | | | | |
| 25 | 균열 0.1 mm | 0.4 m | m | | 79 | | | | |
| 26 | 균열 0.1 mm | 0.4 m | m | | 80 | | | | |
| 27 | 균열 0.1 mm | 0.4 m | m | | 81 | | | | |
| 28 | 균열 0.1 mm | 0.4 m | m | | 82 | | | | |
| 29 | 균열 0.1 mm | 0.4 m | m | | 83 | | | | |
| 30 | 균열 0.1 mm | 0.4 m | m | | 84 | | | | |
| 31 | 균열 0.1 mm | 0.4 m | m | | 85 | | | | |
| 32 | 균열 0.1 mm | 0.5 m | m | | 86 | | | | |
| 33 | 균열 0.1 mm | 0.3 m | m | | 87 | | | | |
| 34 | 균열 0.1 mm | 0.3 m | m | | 88 | | | | |
| 35 | 균열 0.1 mm | 0.3 m | m | | 89 | | | | |
| 36 | 균열 0.1 mm | 0.3 m | m | | 90 | | | | |
| 37 | 균열 0.1 mm | 0.4 m | m | | 91 | | | | |
| 38 | 균열 0.1 mm | 0.3 m | m | | 92 | | | | |
| 39 | 균열 0.1 mm | 0.4 m | m | | 93 | | | | |
| 40 | 균열 0.1 mm | 0.4 m | m | | 94 | | | | |
| 41 | 균열 0.1 mm | 0.7 m | m | | 95 | | | | |
| 42 | 균열 0.1 mm | 0.4 m | m | | 96 | | | | |
