호남고속선 정지코가\_881(63.041~63.048km, S167-2)

167 SPAN - 2

| 시 | 행 사 | 명 | 여 | 명 | 사 | 인 | | 단 | 종 | | |
|---|---|---|---|---|---|---|---|---|---|---|---|
| KORAIL<br>KOREA RAILROAD | 한국철도공사 | 2017년도 호남고속선 오송-광주승정간 콘크리트케도 점검용역 | | | (주) 한국구조물안전연구원<br>(주) 한국도로안전연구원<br>(재) 한국건설품질연구원 | 이 복 영 | 간 윤 강<br>김 경 기<br>문 석 기 | 콘 | 0.220 (0.3m이하 : 흑색) | 참목도상문리 | 재료문리 |

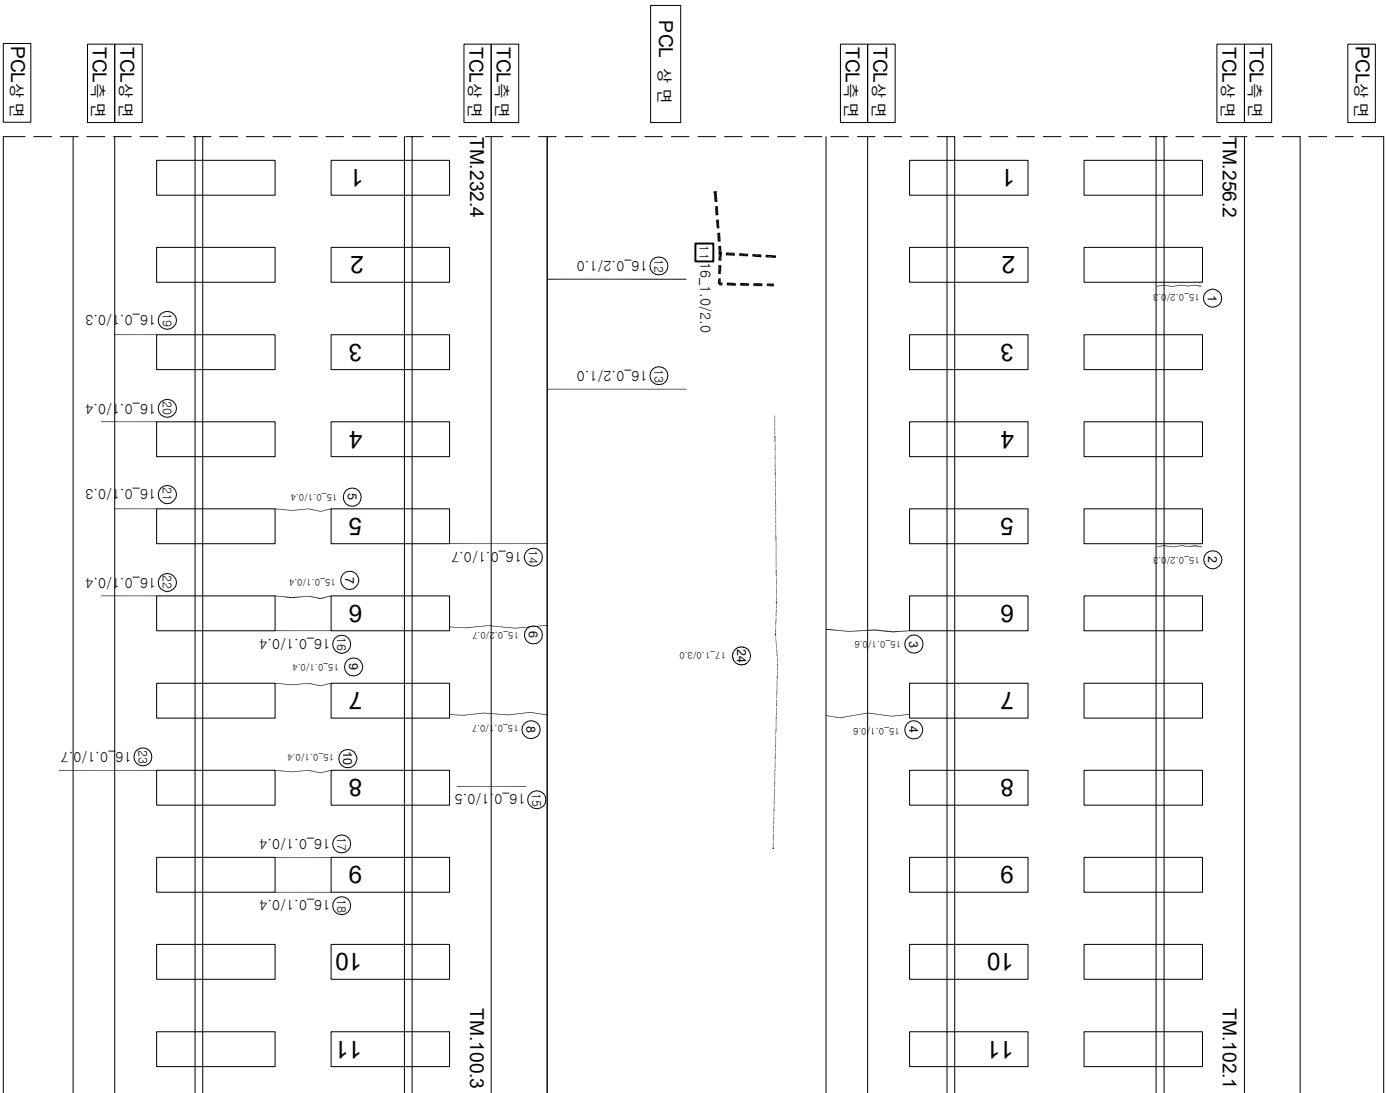
| 연번 | 순상 | 폭 | 연장 | 비고 | 연번 | 순상 | 폭 | 연장 | 비고 |
|---|---|---|---|---|---|---|---|---|---|
| 1 | 강제부·구월 | 0.2 | mm | 0.3 | m | 55 | | | |
| 2 | 강제부·구월 | 0.2 | mm | 0.3 | m | 56 | | | |
| 3 | 구월 | 0.1 | mm | 0.6 | m | 57 | | | |
| 4 | 구월 | 0.1 | mm | 0.6 | m | 58 | | | |
| 5 | 구월 | 0.1 | mm | 0.4 | m | 59 | | | |
| 6 | 구월 | 0.2 | mm | 0.7 | m | 60 | | | |
| 7 | 구월 | 0.1 | mm | 0.4 | m | 61 | | | |
| 8 | 구월 | 0.1 | mm | 0.7 | m | 62 | | | |
| 9 | 구월 | 0.1 | mm | 0.4 | m | 63 | | | |
| 10 | 구월 | 0.1 | mm | 0.4 | m | 64 | | | |
| 11 | 구월 | 1.0 | mm | 2.0 | m | 65 | | | |
| 12 | 구월 | 0.2 | mm | 1.0 | m | 66 | 2017년 8월 | | |
| 13 | 구월 | 0.2 | mm | 1.0 | m | 67 | | | |
| 14 | 구월 | 0.1 | mm | 0.7 | m | 68 | | | |
| 15 | 구월 | 0.1 | mm | 0.5 | m | 69 | | | |
| 16 | 구월 | 0.1 | mm | 0.4 | m | 70 | | | |
| 17 | 구월 | 0.1 | mm | 0.4 | m | 71 | | | |
| 18 | 구월 | 0.1 | mm | 0.4 | m | 72 | | | |
| 19 | 구월 | 0.1 | mm | 0.3 | m | 73 | | | |
| 20 | 구월 | 0.1 | mm | 0.4 | m | 74 | | | |
| 21 | 구월 | 0.1 | mm | 0.3 | m | 75 | | | |
| 22 | 구월 | 0.1 | mm | 0.4 | m | 76 | | | |
| 23 | 구월 | 0.1 | mm | 0.7 | m | 77 | | | |
| 24 | 구월 | 1.0 | mm | 3.0 | m | 78 | 신규 | | |
