호남고속선 정지고가\_886(63.076~63.083km, S168-2)

168 SPAN - 2

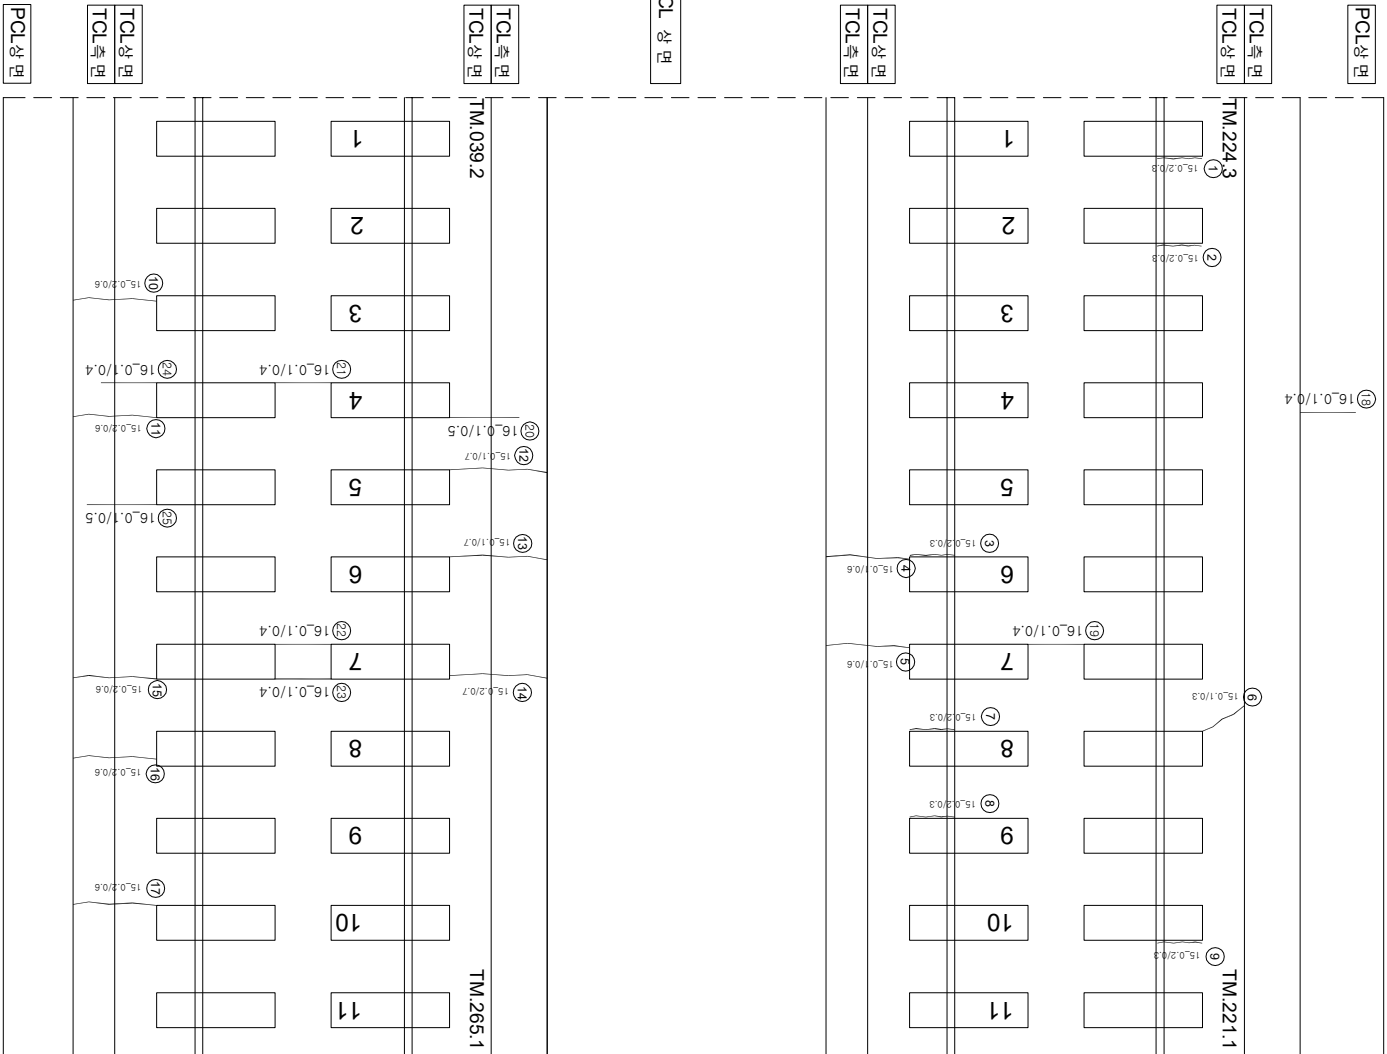
| 연번 | 순상 | 폭 | 연장 | 비고 | 연번 | 순상 | 폭 | 연장 | 비고 |
|---|---|---|---|---|---|---|---|---|---|
| 1 | 강제부 균열 | 0.2 mm | 0.3 m | | 55 | | | | |
| 2 | 강제부 균열 | 0.2 mm | 0.3 m | | 56 | | | | |
| 3 | 강제부 균열 | 0.2 mm | 0.3 m | | 57 | | | | |
| 4 | 균열 | 0.1 mm | 0.6 m | | 58 | | | | |
| 5 | 균열 | 0.1 mm | 0.6 m | | 59 | | | | |
| 6 | 균열 | 0.1 mm | 0.3 m | | 60 | | | | |
| 7 | 강제부 균열 | 0.2 mm | 0.3 m | | 61 | | | | |
| 8 | 강제부 균열 | 0.2 mm | 0.3 m | | 62 | | | | |
| 9 | 강제부 균열 | 0.2 mm | 0.3 m | | 63 | | | | |
| 10 | 균열 | 0.2 mm | 0.6 m | | 64 | | | | |
| 11 | 균열 | 0.2 mm | 0.6 m | | 65 | | | | |
| 12 | 균열 | 0.1 mm | 0.7 m | | 66 | | | | |
| 13 | 균열 | 0.1 mm | 0.7 m | | 67 | | | | |
| 14 | 균열 | 0.2 mm | 0.7 m | | 68 | | | | |
| 15 | 균열 | 0.2 mm | 0.6 m | | 69 | | | | |
| 16 | 균열 | 0.2 mm | 0.6 m | | 70 | | | | |
| 17 | 균열 | 0.2 mm | 0.6 m | | 71 | | | | |
| 18 | 균열 | 0.1 mm | 0.4 m | | 72 | | | | |
| 19 | 균열 | 0.1 mm | 0.4 m | | 73 | | | | |
| 20 | 균열 | 0.1 mm | 0.5 m | | 74 | | | | |
| 21 | 균열 | 0.1 mm | 0.4 m | | 75 | | | | |
| 22 | 균열 | 0.1 mm | 0.4 m | | 76 | | | | |
| 23 | 균열 | 0.1 mm | 0.4 m | | 77 | | | | |
| 24 | 균열 | 0.1 mm | 0.4 m | | 78 | | | | |
| 25 | 균열 | 0.1 mm | 0.5 m | | 79 | | | | |
