호남고속선 정지고가\_892(63.118~63.125km, S169-3)

| 시 | 행 | 사 | 용 | 역 | 영 | 용 | 역 | 사 | 과 | | 장 | 아 | 지 | 단 | 영 |
|---|---|---|---|---|---|---|---|---|---|---|---|---|---|---|---|
| 2017년도 호남고속선 오송-광주송정간 콘크리트케도 점검용역 | | | | | | | | | | | | | | | |

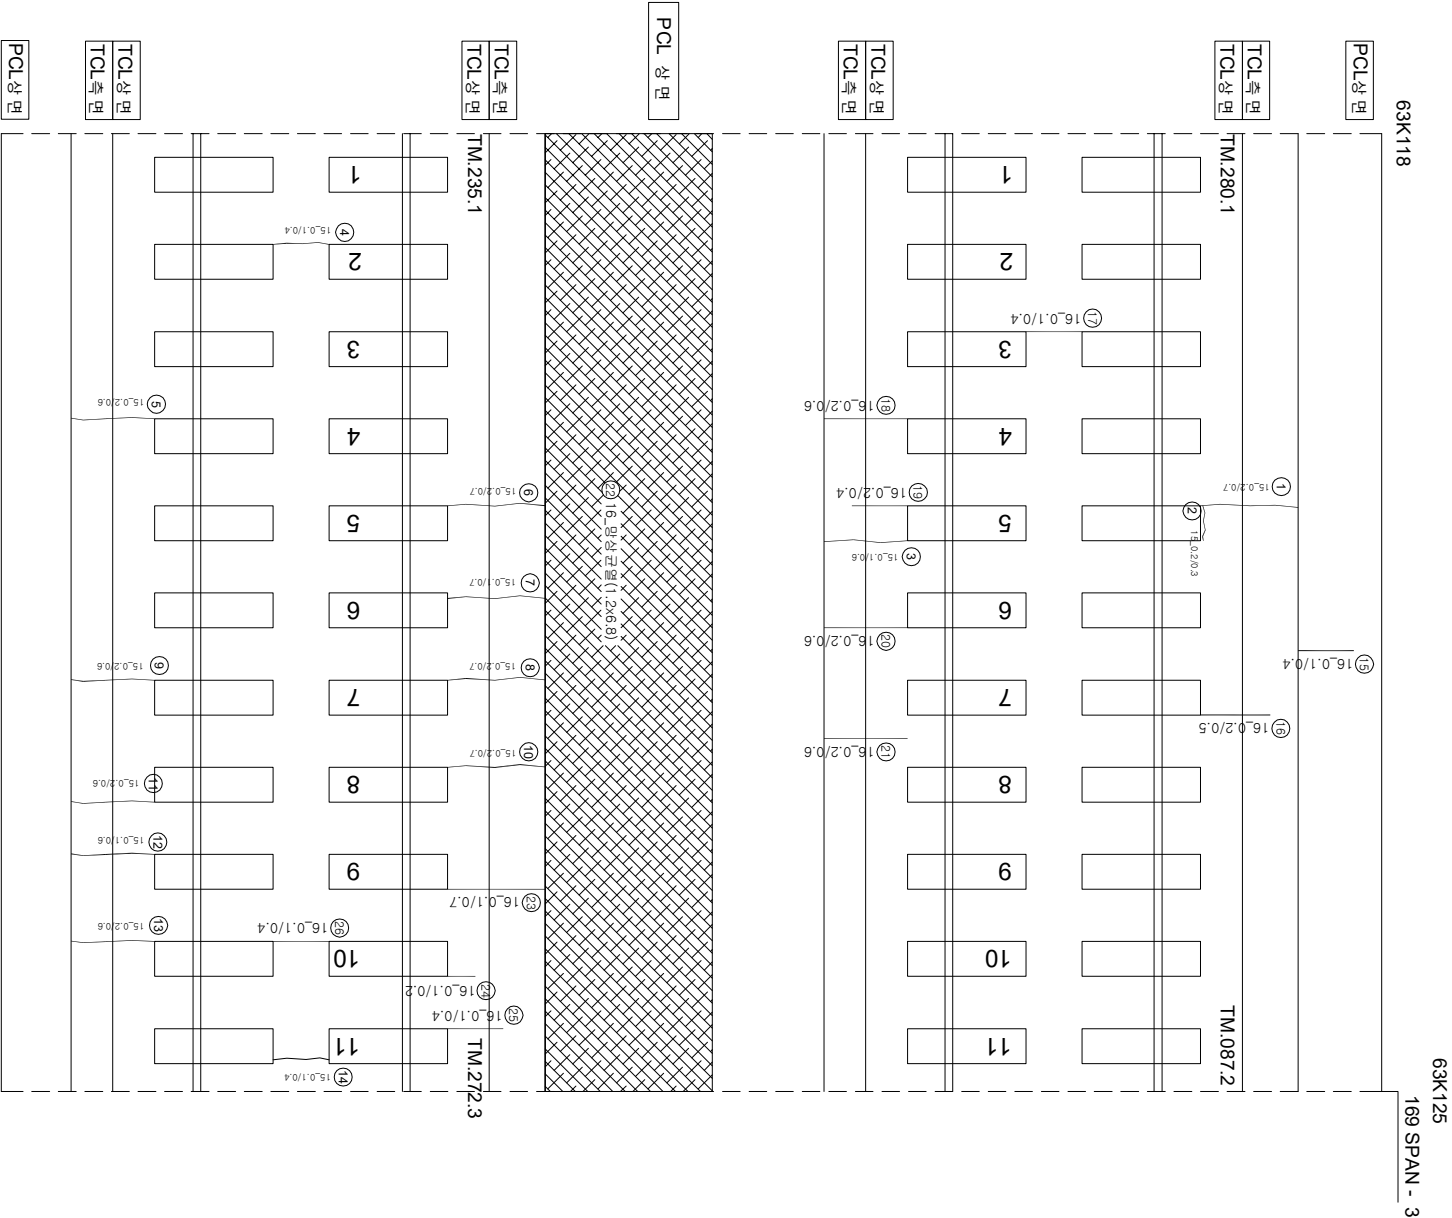
| 연번 | 순상 | 폭 | 연장 | 비고 | 연번 | 순상 | 폭 | 연장 | 비고 |
|---|---|---|---|---|---|---|---|---|---|
| 1 | 균열 | 0.2 mm | 0.7 m | | 55 | | | | |
| 2 | 강제부 균열 | 0.2 mm | 0.3 m | | 56 | | | | |
| 3 | 균열 | 0.1 mm | 0.6 m | | 57 | | | | |
| 4 | 균열 | 0.1 mm | 0.4 m | | 58 | | | | |
| 5 | 균열 | 0.2 mm | 0.6 m | | 59 | | | | |
| 6 | 균열 | 0.2 mm | 0.7 m | | 60 | | | | |
| 7 | 균열 | 0.1 mm | 0.7 m | | 61 | | | | |
| 8 | 균열 | 0.2 mm | 0.7 m | | 62 | | | | |
| 9 | 균열 | 0.2 mm | 0.6 m | | 63 | | | | |
| 10 | 균열 | 0.2 mm | 0.7 m | | 64 | | | | |
| 11 | 균열 | 0.2 mm | 0.6 m | | 65 | | | | |
| 12 | 균열 | 0.1 mm | 0.6 m | | 66 | | | | |
| 13 | 균열 | 0.2 mm | 0.6 m | | 67 | | | | |
| 14 | 균열 | 0.1 mm | 0.4 m | | 68 | | | | |
| 15 | 균열 | 0.1 mm | 0.4 m | | 69 | | | | |
| 16 | 균열 | 0.2 mm | 0.5 m | | 70 | | | | |
| 17 | 균열 | 0.1 mm | 0.4 m | | 71 | | | | |
| 18 | 균열 | 0.2 mm | 0.6 m | | 72 | | | | |
| 19 | 균열 | 0.2 mm | 0.4 m | | 73 | | | | |
| 20 | 균열 | 0.2 mm | 0.6 m | | 74 | | | | |
| 21 | 균열 | 0.2 mm | 0.6 m | | 75 | | | | |
| 22 | 양상균열 | 1.2 m | 6.8 m | | 76 | | | | |
| 23 | 균열 | 0.1 mm | 0.7 m | | 77 | | | | |
| 24 | 균열 | 0.1 mm | 0.2 m | | 78 | | | | |
| 25 | 균열 | 0.1 mm | 0.4 m | | 79 | | | | |
| 26 | 균열 | 0.1 mm | 0.4 m | | 80 | | | | |
