호남고속선 정지코가\_896(63.146~63.152km, S170-2)

| 시 | 행 사 | 명 | 여 | 명 | 사 | 과 | | 장 | 아 | 지 | 단 | 종 | | | |
|---|---|---|---|---|---|---|---|---|---|---|---|---|---|---|---|
| KORAIL<br>KOREA RAILROAD | 한국철도공사 | 2017년도 호남고속선 오송-광주승정간 콘크리트케도 점검용역 | | | (주) 한국구조물안전연구원<br>(주) 한국도로안전연구원<br>(재) 한국건설품질연구원 | 이 복 영 | 간 윤 강<br>김 경 기<br>문 석 기 | | | | | | | | |

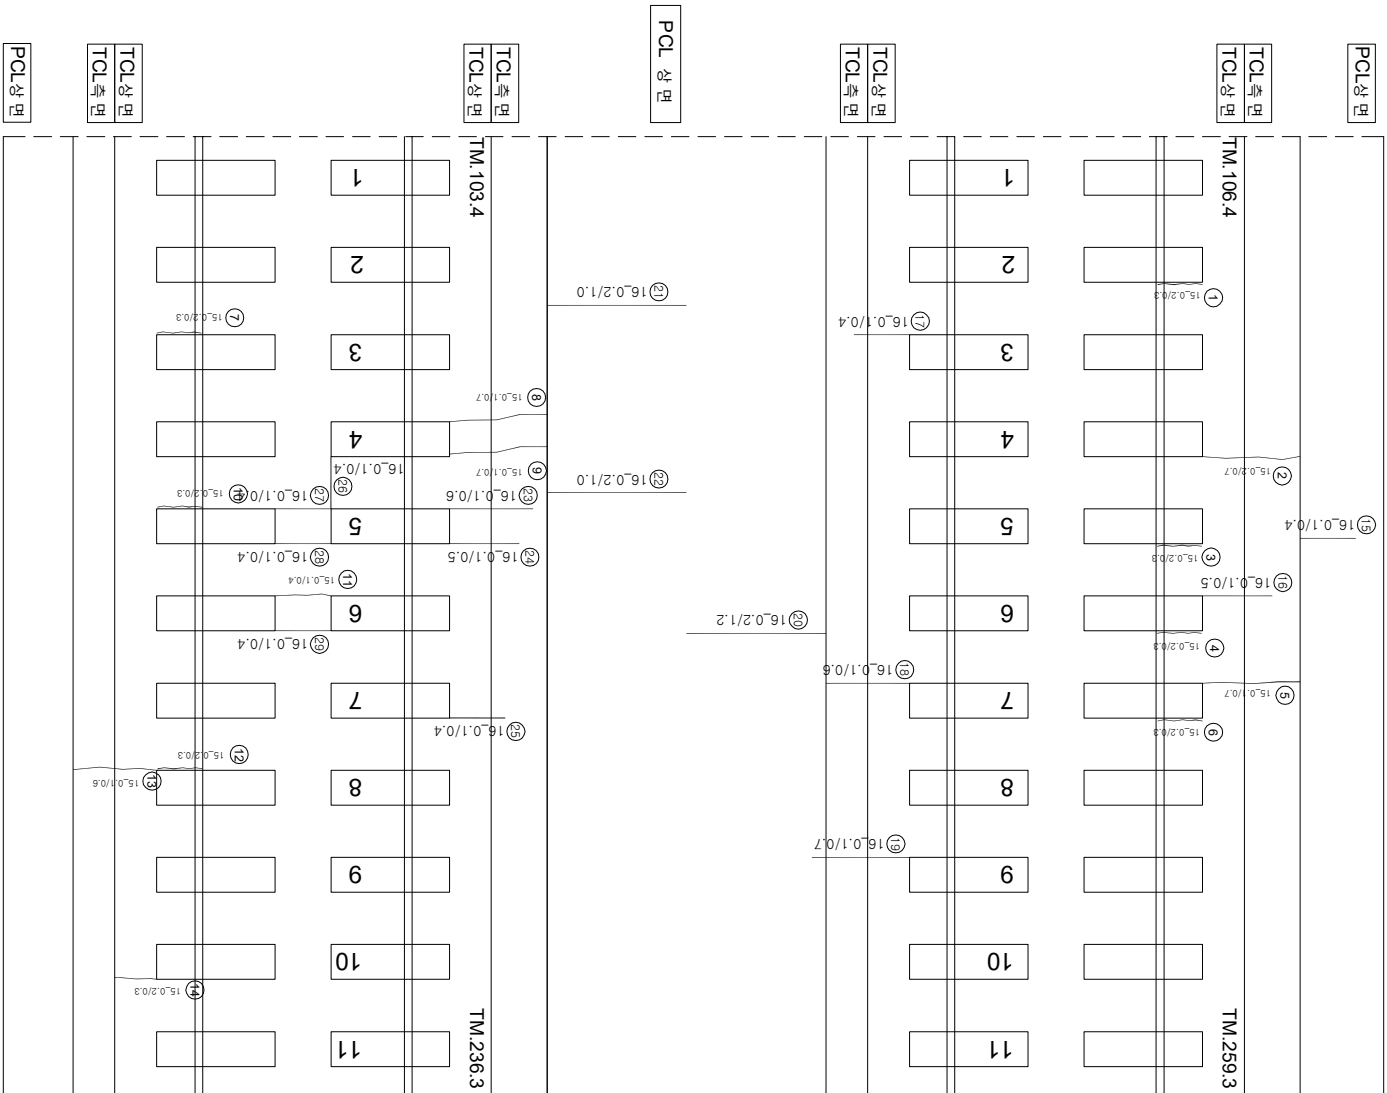
170 SPAN - 2

| 연번 | 순상 | 폭 | 연장 | 비고 | 연번 | 순상 | 폭 | 연장 | 비고 |
|---|---|---|---|---|---|---|---|---|---|
| 1 | 경계부 군열 | 0.2 mm | 0.3 m | | 55 | | | | |
| 2 | 군열 | 0.2 mm | 0.7 m | | 56 | | | | |
| 3 | 경계부 군열 | 0.2 mm | 0.3 m | | 57 | | | | |
| 4 | 경계부 군열 | 0.2 mm | 0.3 m | | 58 | | | | |
| 5 | 군열 | 0.1 mm | 0.7 m | | 59 | | | | |
| 6 | 경계부 군열 | 0.2 mm | 0.3 m | | 60 | | | | |
| 7 | 경계부 군열 | 0.2 mm | 0.3 m | | 61 | | | | |
| 8 | 군열 | 0.1 mm | 0.7 m | | 62 | | | | |
| 9 | 군열 | 0.1 mm | 0.7 m | | 63 | | | | |
| 10 | 경계부 군열 | 0.2 mm | 0.3 m | | 64 | | | | |
| 11 | 군열 | 0.1 mm | 0.4 m | | 65 | | | | |
| 12 | 경계부 군열 | 0.2 mm | 0.3 m | | 66 | | | | |
| 13 | 군열 | 0.1 mm | 0.6 m | | 67 | | | | |
| 14 | 군열 | 0.2 mm | 0.3 m | | 68 | | | | |
| 15 | 군열 | 0.1 mm | 0.4 m | | 69 | | | | |
| 16 | 군열 | 0.1 mm | 0.5 m | | 70 | | | | |
| 17 | 군열 | 0.1 mm | 0.4 m | | 71 | | | | |
| 18 | 군열 | 0.1 mm | 0.6 m | | 72 | | | | |
| 19 | 군열 | 0.1 mm | 0.7 m | | 73 | | | | |
| 20 | 군열 | 0.2 mm | 1.2 m | | 74 | | | | |
| 21 | 군열 | 0.2 mm | 1.0 m | | 75 | | | | |
| 22 | 군열 | 0.2 mm | 1.0 m | | 76 | | | | |
| 23 | 군열 | 0.1 mm | 0.6 m | | 77 | | | | |
| 24 | 군열 | 0.1 mm | 0.5 m | | 78 | | | | |
| 25 | 군열 | 0.1 mm | 0.4 m | | 79 | | | | |
| 26 | 군열 | 0.1 mm | 0.4 m | | 80 | | | | |
| 27 | 군열 | 0.1 mm | 0.4 m | | 81 | | | | |
| 28 | 군열 | 0.1 mm | 0.4 m | | 82 | | | | |
| 29 | 군열 | 0.1 mm | 0.4 m | | 83 | | | | |
