호남고속선 정지코가\_898(63.159~63.166km, S170-4)

63K166  
170 SPAN - 4

| 시 | 행 | 사 | 공 | 역 | 명 | 사 | 단 | | 명 |
|---|---|---|---|---|---|---|---|---|---|
| KORAIL<br>KOREA RAILROAD | 한국철도공사 | 2017년도 호남고속선 오송-광주순정간 콘크리트케도 점검용역 | (주) 한국구조물안전연구원<br>(주) 한국도로안전연구원<br>(재) 한국건설품질연구원 | 이 복 영 | 간윤경<br>김경기<br>문석기 | 〰〰〰 | 0.220 (0.50m이하 : 흑색) | 점도상판리 | |

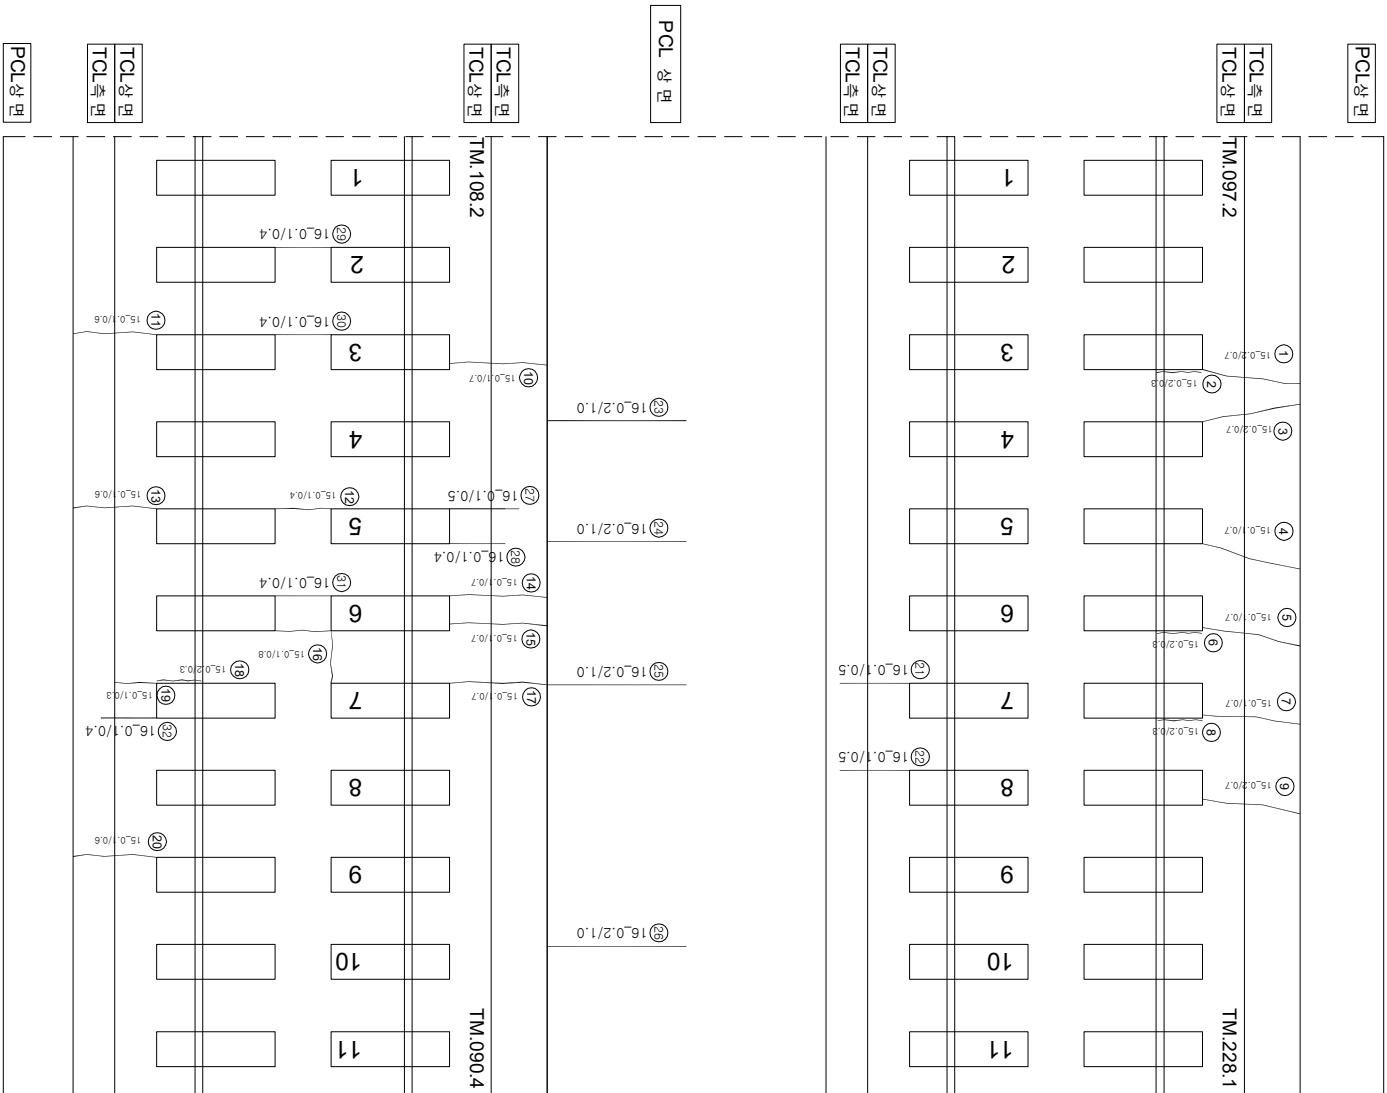
| 연번 | 순상 | 폭 | 연장 | 비고 | 연번 | 순상 | 폭 | 연장 | 비고 |
|---|---|---|---|---|---|---|---|---|---|
| 1 | 균열 | 0.2 mm | 0.7 m | | 55 | | | | |
| 2 | 경계부 균열 | 0.2 mm | 0.3 m | | 56 | | | | |
| 3 | 균열 | 0.2 mm | 0.7 m | | 57 | | | | |
| 4 | 균열 | 0.1 mm | 0.7 m | | 58 | | | | |
| 5 | 균열 | 0.1 mm | 0.7 m | | 59 | | | | |
| 6 | 경계부 균열 | 0.2 mm | 0.3 m | | 60 | | | | |
| 7 | 균열 | 0.1 mm | 0.7 m | | 61 | | | | |
| 8 | 경계부 균열 | 0.2 mm | 0.3 m | | 62 | | | | |
| 9 | 균열 | 0.2 mm | 0.7 m | | 63 | | | | |
| 10 | 균열 | 0.1 mm | 0.7 m | | 64 | | | | |
| 11 | 균열 | 0.1 mm | 0.6 m | | 65 | | | | |
| 12 | 균열 | 0.1 mm | 0.4 m | | 66 | | | | |
| 13 | 균열 | 0.1 mm | 0.6 m | | 67 | | | | |
| 14 | 균열 | 0.1 mm | 0.7 m | | 68 | | | | |
| 15 | 균열 | 0.1 mm | 0.7 m | | 69 | | | | |
| 16 | 균열 | 0.1 mm | 0.8 m | | 70 | | | | |
| 17 | 균열 | 0.1 mm | 0.7 m | | 71 | | | | |
| 18 | 경계부 균열 | 0.2 mm | 0.3 m | | 72 | | | | |
| 19 | 균열 | 0.1 mm | 0.3 m | | 73 | | | | |
| 20 | 균열 | 0.1 mm | 0.6 m | | 74 | | | | |
| 21 | 균열 | 0.1 mm | 0.5 m | | 75 | | | | |
| 22 | 균열 | 0.1 mm | 0.5 m | | 76 | | | | |
| 23 | 균열 | 0.2 mm | 1.0 m | | 77 | | | | |
| 24 | 균열 | 0.2 mm | 1.0 m | | 78 | | | | |
| 25 | 균열 | 0.2 mm | 1.0 m | | 79 | | | | |
| 26 | 균열 | 0.2 mm | 1.0 m | | 80 | | | | |
| 27 | 균열 | 0.1 mm | 0.5 m | | 81 | | | | |
| 28 | 균열 | 0.1 mm | 0.4 m | | 82 | | | | |
| 29 | 균열 | 0.1 mm | 0.4 m | | 83 | | | | |
| 30 | 균열 | 0.1 mm | 0.4 m | | 84 | | | | |
| 31 | 균열 | 0.1 mm | 0.4 m | | 85 | | | | |
| 32 | 균열 | 0.1 mm | 0.4 m | | 86 | | | | |
