호남고속선 정지 고가\_909(63.236~63.243km, S172-5)

63K236  
P172  
63K243  
172 SPAN - 5

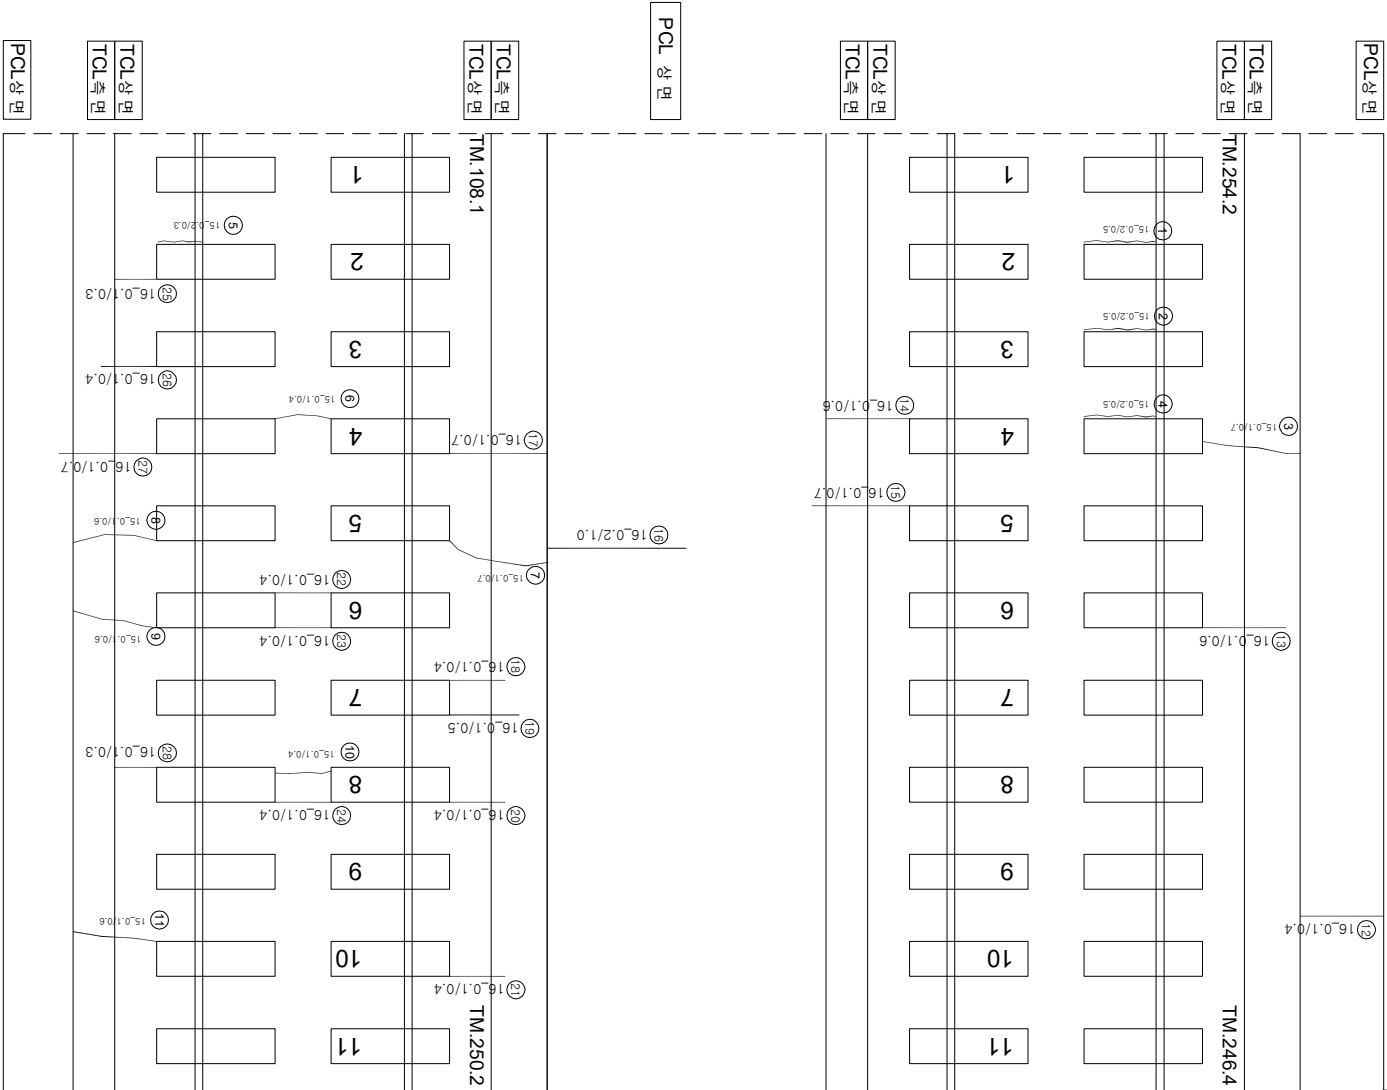
| 연번 | 순상 | 폭 | 연장 | 비고 | 연번 | 순상 | 폭 | 연장 | 비고 |
|---|---|---|---|---|---|---|---|---|---|
| 1 | 강제부 균열 | 0.2 mm | 0.5 m | | 55 | | | | |
| 2 | 강제부 균열 | 0.2 mm | 0.5 m | | 56 | | | | |
| 3 | 균열 | 0.1 mm | 0.7 m | | 57 | | | | |
| 4 | 강제부 균열 | 0.2 mm | 0.5 m | | 58 | | | | |
| 5 | 강제부 균열 | 0.2 mm | 0.3 m | | 59 | | | | |
| 6 | 균열 | 0.1 mm | 0.4 m | | 60 | | | | |
| 7 | 균열 | 0.1 mm | 0.7 m | | 61 | | | | |
| 8 | 균열 | 0.1 mm | 0.6 m | | 62 | | | | |
| 9 | 균열 | 0.1 mm | 0.6 m | | 63 | | | | |
| 10 | 균열 | 0.1 mm | 0.4 m | | 64 | | | | |
| 11 | 균열 | 0.1 mm | 0.6 m | | 65 | | | | |
| 12 | 균열 | 0.1 mm | 0.4 m | | 66 | | | | |
| 13 | 균열 | 0.1 mm | 0.6 m | | 67 | | | | |
| 14 | 균열 | 0.1 mm | 0.6 m | | 68 | | | | |
| 15 | 균열 | 0.1 mm | 0.7 m | | 69 | | | | |
| 16 | 균열 | 0.2 mm | 1.0 m | | 70 | | | | |
| 17 | 균열 | 0.1 mm | 0.7 m | | 71 | | | | |
| 18 | 균열 | 0.1 mm | 0.4 m | | 72 | | | | |
| 19 | 균열 | 0.1 mm | 0.5 m | | 73 | | | | |
| 20 | 균열 | 0.1 mm | 0.4 m | | 74 | | | | |
| 21 | 균열 | 0.1 mm | 0.4 m | | 75 | | | | |
| 22 | 균열 | 0.1 mm | 0.4 m | | 76 | | | | |
| 23 | 균열 | 0.1 mm | 0.4 m | | 77 | | | | |
| 24 | 균열 | 0.1 mm | 0.4 m | | 78 | | | | |
| 25 | 균열 | 0.1 mm | 0.3 m | | 79 | | | | |
| 26 | 균열 | 0.1 mm | 0.4 m | | 80 | | | | |
| 27 | 균열 | 0.1 mm | 0.7 m | | 81 | | | | |
| 28 | 균열 | 0.1 mm | 0.3 m | | 82 | | | | |
