호남고속선 정지코가\_914(63.271~63.279km, S173-5)

P173  
63K279  
173 SPAN - 5  
63K271

| 시 | 행 | 사 | 공 | 역 | 명 | 공 | 역 | 사 | 구 | | 점 |
|---|---|---|---|---|---|---|---|---|---|---|---|
| 2017년도 호남고속선 오송-광주상정간 콘크리트케도 점검영역 | | | (주) 한국구조물안전연구원<br>(주) 한국국토안전연구원<br>(재) 한국건설기술연구원 | | | | | | | | |

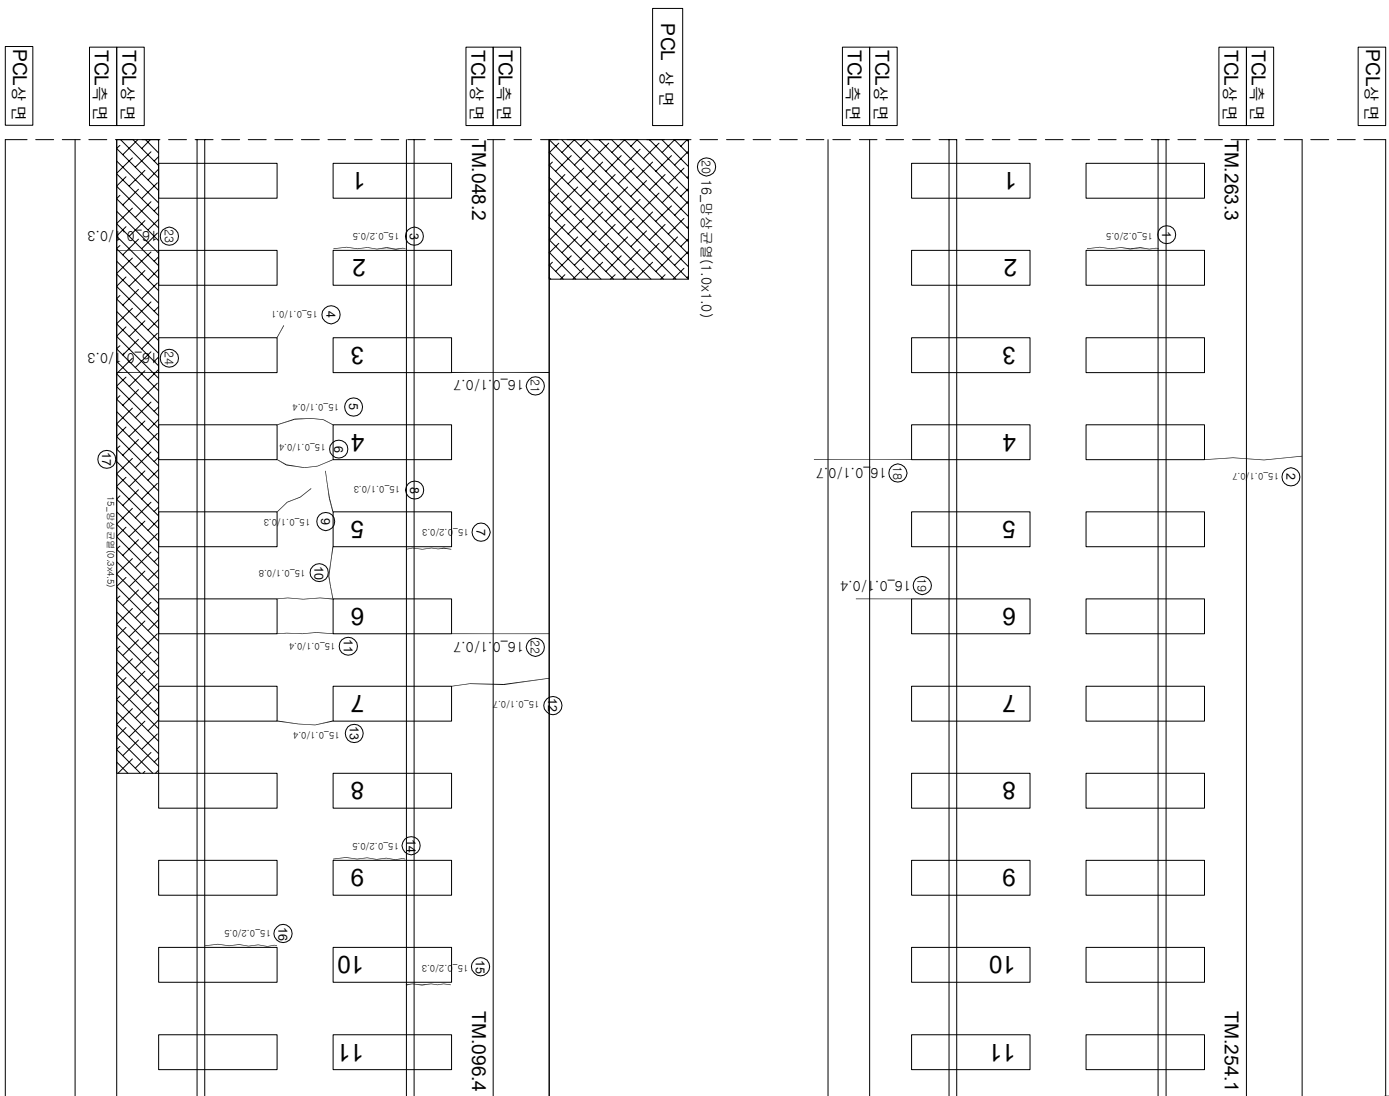
| 연번 | 순상 | 폭 | 연장 | 비고 | 연번 | 순상 | 폭 | 연장 | 비고 |
|---|---|---|---|---|---|---|---|---|---|
| 1 | 강제부 균열 | 0.2 mm | 0.5 m | | 55 | | | | |
| 2 | 균열 | 0.1 mm | 0.7 m | | 56 | | | | |
| 3 | 강제부 균열 | 0.2 mm | 0.5 m | | 57 | | | | |
| 4 | 균열 | 0.1 mm | 0.1 m | | 58 | | | | |
| 5 | 균열 | 0.1 mm | 0.4 m | | 59 | | | | |
| 6 | 균열 | 0.1 mm | 0.4 m | | 60 | | | | |
| 7 | 강제부 균열 | 0.2 mm | 0.3 m | | 61 | | | | |
| 8 | 균열 | 0.1 mm | 0.3 m | | 62 | | | | |
| 9 | 균열 | 0.1 mm | 0.3 m | | 63 | | | | |
| 10 | 균열 | 0.1 mm | 0.8 m | | 64 | | | | |
| 11 | 균열 | 0.1 mm | 0.4 m | | 65 | | | | |
| 12 | 균열 | 0.1 mm | 0.7 m | | 66 | | | | |
| 13 | 균열 | 0.1 mm | 0.4 m | | 67 | | | | |
| 14 | 강제부 균열 | 0.2 mm | 0.5 m | | 68 | | | | |
| 15 | 강제부 균열 | 0.2 mm | 0.3 m | | 69 | | | | |
| 16 | 강제부 균열 | 0.2 mm | 0.5 m | | 70 | | | | |
| 17 | 방산균열 | 0.3 m | 4.5 m | | 71 | | | | |
| 18 | 균열 | 0.1 mm | 0.7 m | | 72 | | | | |
| 19 | 균열 | 0.1 mm | 0.4 m | | 73 | | | | |
| 20 | 방산균열 | 1.0 m | 1.0 m | | 74 | | | | |
| 21 | 균열 | 0.1 mm | 0.7 m | | 75 | | | | |
| 22 | 균열 | 0.1 mm | 0.7 m | | 76 | | | | |
| 23 | 균열 | 0.1 mm | 0.3 m | | 77 | | | | |
| 24 | 균열 | 0.1 mm | 0.3 m | | 78 | | | | |
