호남고속선 정지고가 772(62.299~62.306km S146-1)

| 시 | 행 | 사 | 종 | 역 | 명 | 종 | 역 | 사 | 이 | | 명 | | | | | | | |
|---|---|---|---|---|---|---|---|---|---|---|---|---|---|---|---|---|---|---|
| KORAIL | 한국철도공사 | KOREA RAILROAD | 2017년도 | 호남고속선 | 오송-광주승강장 | 본크리트케도 | 점검용역 | (주)한국구조물안전연구원<br>(주)한국도로안전연구원<br>(제)한국건설품질연구원 | 이 | 표 | 영 | | | | | | | |

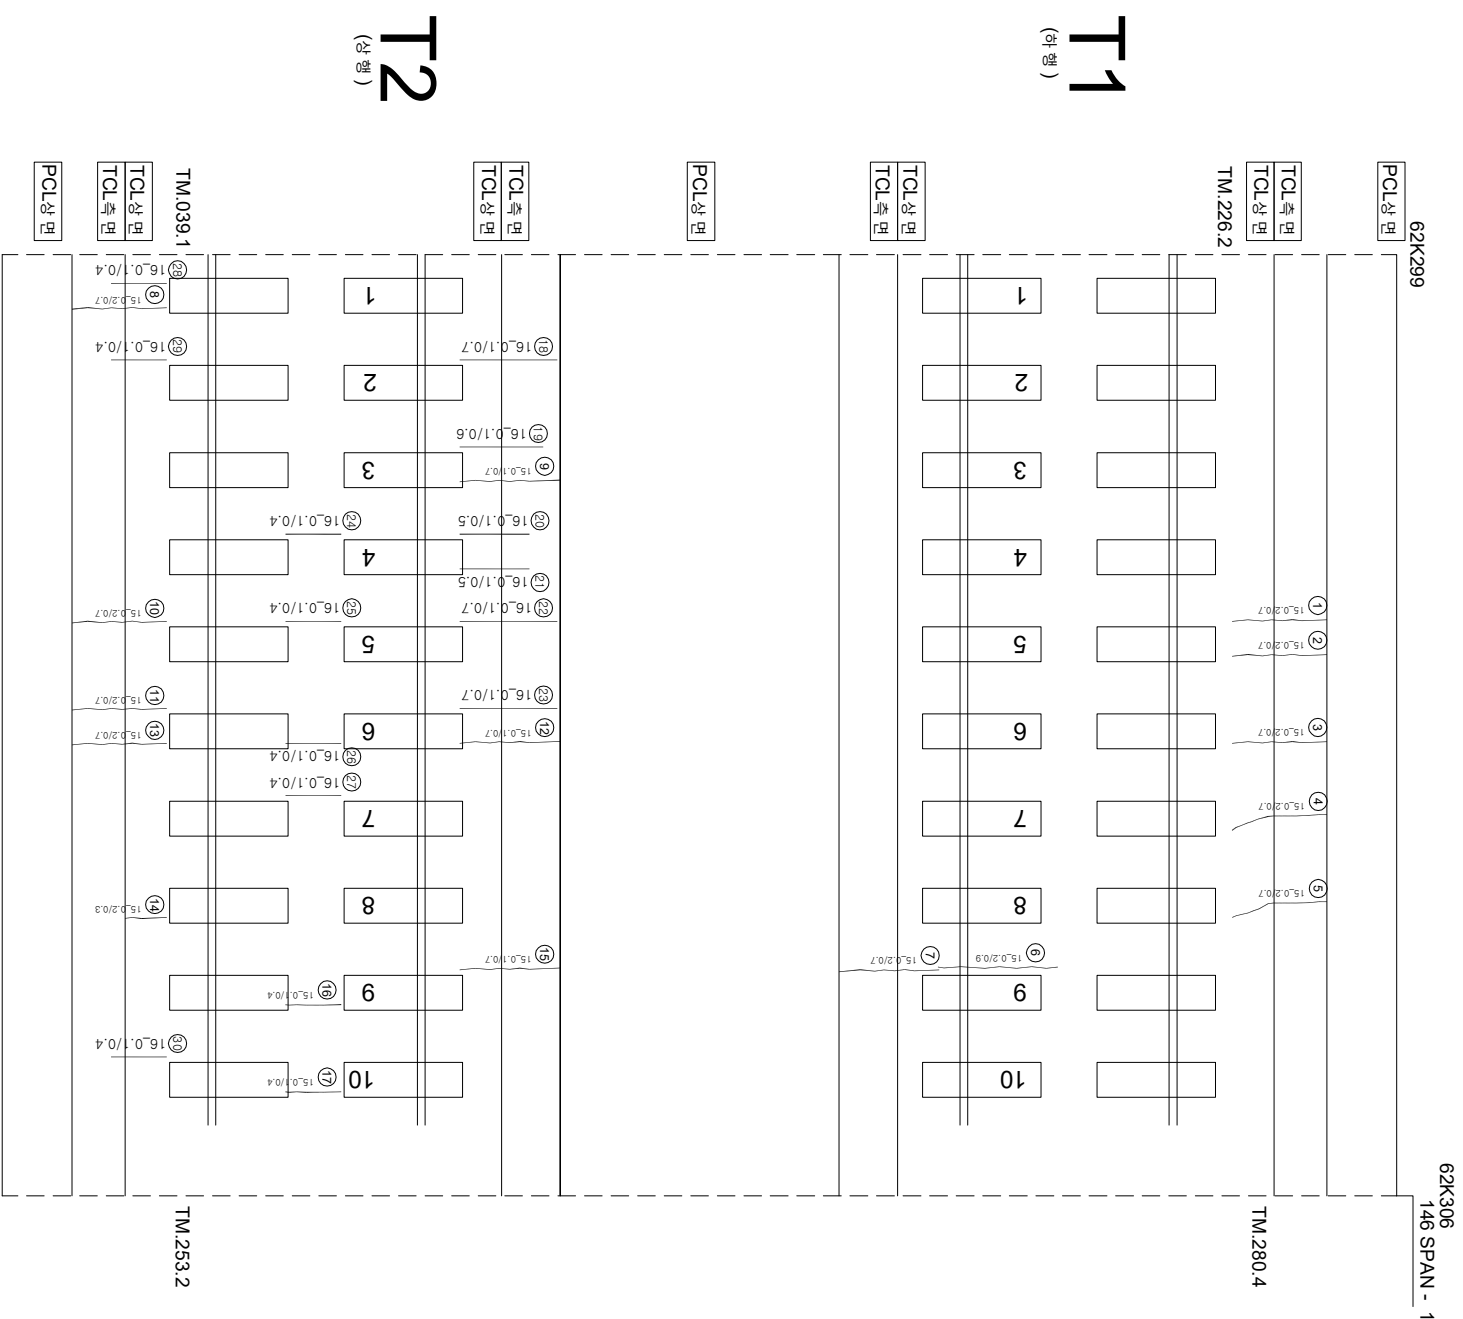
| 연번 | 순상 | 폭 | 연장 | 비고 | 연번 | 순상 | 폭 | 연장 | 비고 |
|---|---|---|---|---|---|---|---|---|---|
| 1 | 균열 | 0.2 mm | 0.7 m | | 55 | | | | |
| 2 | 균열 | 0.2 mm | 0.7 m | | 56 | | | | |
| 3 | 균열 | 0.2 mm | 0.7 m | | 57 | | | | |
| 4 | 균열 | 0.2 mm | 0.7 m | | 58 | | | | |
| 5 | 균열 | 0.2 mm | 0.7 m | | 59 | | | | |
| 6 | 경계부 균열 | 0.2 mm | 0.9 m | | 60 | | | | |
| 7 | 균열 | 0.2 mm | 0.7 m | | 61 | | | | |
| 8 | 균열 | 0.2 mm | 0.7 m | | 62 | | | | |
| 9 | 균열 | 0.1 mm | 0.7 m | | 63 | | | | |
| 10 | 균열 | 0.2 mm | 0.7 m | | 64 | | | | |
| 11 | 균열 | 0.2 mm | 0.7 m | | 65 | | | | |
| 12 | 균열 | 0.1 mm | 0.7 m | | 66 | | | | |
| 13 | 균열 | 0.2 mm | 0.7 m | | 67 | | | | |
| 14 | 균열 | 0.2 mm | 0.3 m | | 68 | | | | |
| 15 | 균열 | 0.1 mm | 0.7 m | | 69 | | | | |
| 16 | 균열 | 0.1 mm | 0.4 m | | 70 | | | | |
| 17 | 균열 | 0.1 mm | 0.4 m | | 71 | | | | |
| 18 | 균열 | 0.1 mm | 0.7 m | | 72 | | | | |
| 19 | 균열 | 0.1 mm | 0.6 m | | 73 | | | | |
| 20 | 균열 | 0.1 mm | 0.5 m | | 74 | | | | |
| 21 | 균열 | 0.1 mm | 0.5 m | | 75 | | | | |
| 22 | 균열 | 0.1 mm | 0.7 m | | 76 | | | | |
| 23 | 균열 | 0.1 mm | 0.7 m | | 77 | | | | |
| 24 | 균열 | 0.1 mm | 0.4 m | | 78 | | | | |
| 25 | 균열 | 0.1 mm | 0.4 m | | 79 | | | | |
| 26 | 균열 | 0.1 mm | 0.4 m | | 80 | | | | |
| 27 | 균열 | 0.1 mm | 0.4 m | | 81 | | | | |
| 28 | 균열 | 0.1 mm | 0.4 m | | 82 | | | | |
| 29 | 균열 | 0.1 mm | 0.4 m | | 83 | | | | |
| 30 | 균열 | 0.1 mm | 0.4 m | | 84 | | | | |
