# 호남고속선 정지고가\_1014(63.963~63.970km, S193-5)

P193  
63K970  
193 SPAN - 5

| 시 | 행 | 사 | 영 | 역 | 영 | 공 | 역 | 사 | 과 | | | 연 | | | | | | | | | | | | | | |
|---|---|---|---|---|---|---|---|---|---|---|---|---|---|---|---|---|---|---|---|---|---|---|---|---|---|---|
| KORAIL | 한국철도공사 | KOREA RAILROAD | 2017년도 호남고속선 오송-광주송정간 콘크리트케도 점검용역 | | | | (주) 한국구조물안전연구원<br>(주) 한국토목안전연구원<br>(재) 한국건설품질연구원 | 이 복 영 | 간<br>경<br>기<br>문<br>자<br>기 | | 단 | | | | | | | | | | | | | | | |

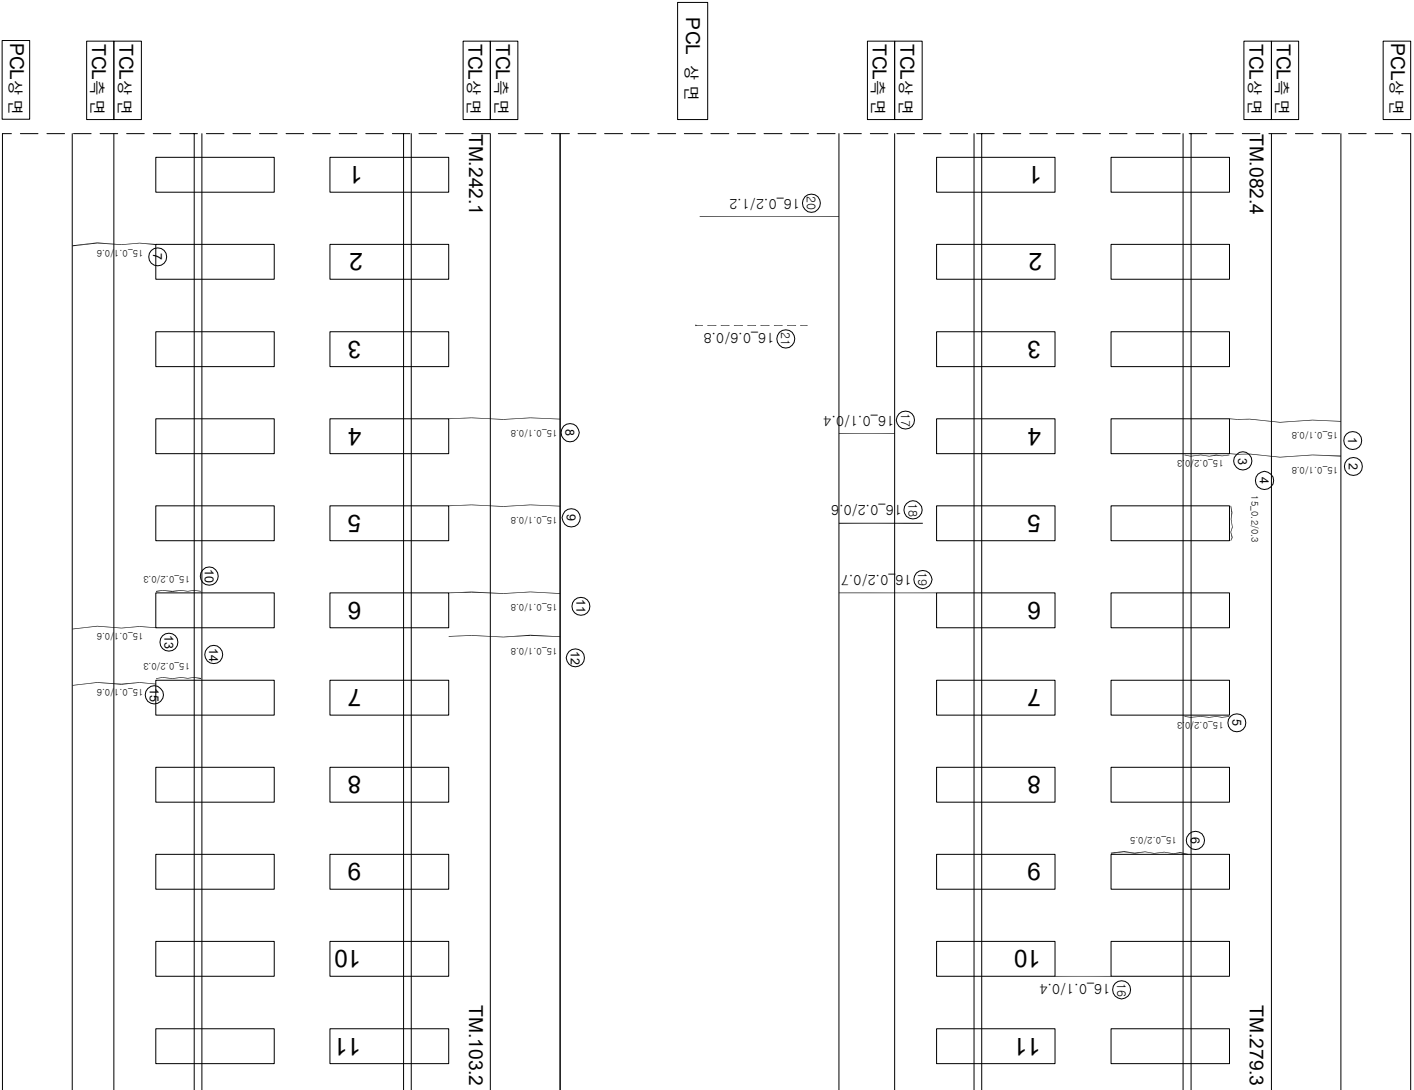
| 연번 | 순상 | 폭 | 연청 | 비고 | 연번 | 순상 | 폭 | 연청 | 비고 |
|---|---|---|---|---|---|---|---|---|---|
| 1 | 균열 0.1 mm | 0.8 m | m | | 55 | | | | |
| 2 | 균열 0.1 mm | 0.8 m | m | | 56 | | | | |
| 3 | 강제부 균열 0.2 mm | 0.3 m | m | | 57 | | | | |
| 4 | 강제부 균열 0.2 mm | 0.3 m | m | | 58 | | | | |
| 5 | 강제부 균열 0.2 mm | 0.3 m | m | | 59 | | | | |
| 6 | 강제부 균열 0.2 mm | 0.5 m | m | | 60 | | | | |
| 7 | 균열 0.1 mm | 0.6 m | m | | 61 | | | | |
| 8 | 균열 0.1 mm | 0.8 m | m | | 62 | | | | |
| 9 | 균열 0.1 mm | 0.8 m | m | | 63 | | | | |
| 10 | 강제부 균열 0.2 mm | 0.3 m | m | | 64 | | | | |
| 11 | 균열 0.1 mm | 0.8 m | m | | 65 | | | | |
| 12 | 균열 0.1 mm | 0.8 m | m | | 66 | | | | |
| 13 | 균열 0.1 mm | 0.6 m | m | | 67 | | | | |
| 14 | 강제부 균열 0.2 mm | 0.3 m | m | | 68 | | | | |
| 15 | 균열 0.1 mm | 0.6 m | m | | 69 | | | | |
| 16 | 균열 0.1 mm | 0.4 m | m | | 70 | | | | |
| 17 | 균열 0.1 mm | 0.4 m | m | | 71 | | | | |
| 18 | 균열 0.2 mm | 0.6 m | m | | 72 | | | | |
| 19 | 균열 0.2 mm | 0.7 m | m | | 73 | | | | |
| 20 | 균열 0.2 mm | 1.2 m | m | | 74 | | | | |
| 21 | 균열 0.6 mm | 0.8 m | m | | 75 | | | | |
