호남고속선 정지코가\_1076(64.397~64.404km, S206-2)

64K404  
206 SPAN - 2

| 시 | 행 | 사 | 용 | 역 | 영 | 사 | 간 | | | | | |
|---|---|---|---|---|---|---|---|---|---|---|---|---|
| KORAIL<br>KOREA RAILROAD | 한국철도공사 | 2017년도 호남고속선 오송-광주승강장 콘크리트케도 점검용역 | (주) 한국구조물안전연구원<br>(주) 한국도로안전연구원<br>(재) 한국건설품질연구원 | 이 복 영 | 김 운 강<br>김 경 기<br>문 은 작 기 | 영원 | | 0.220 (0.3m이하 : 흑색) | | 침묵도상블리 | | 지로블리 |

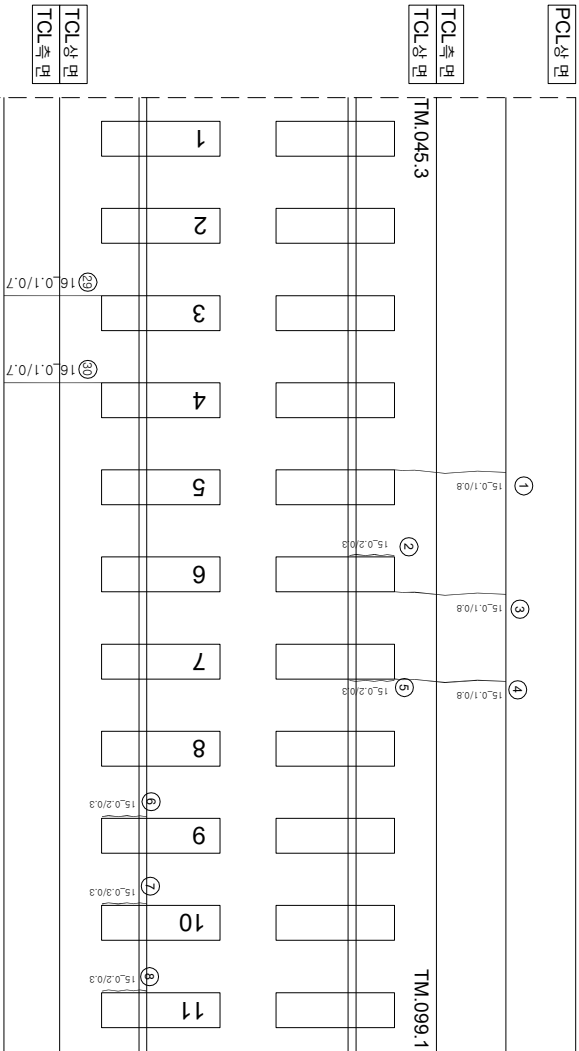
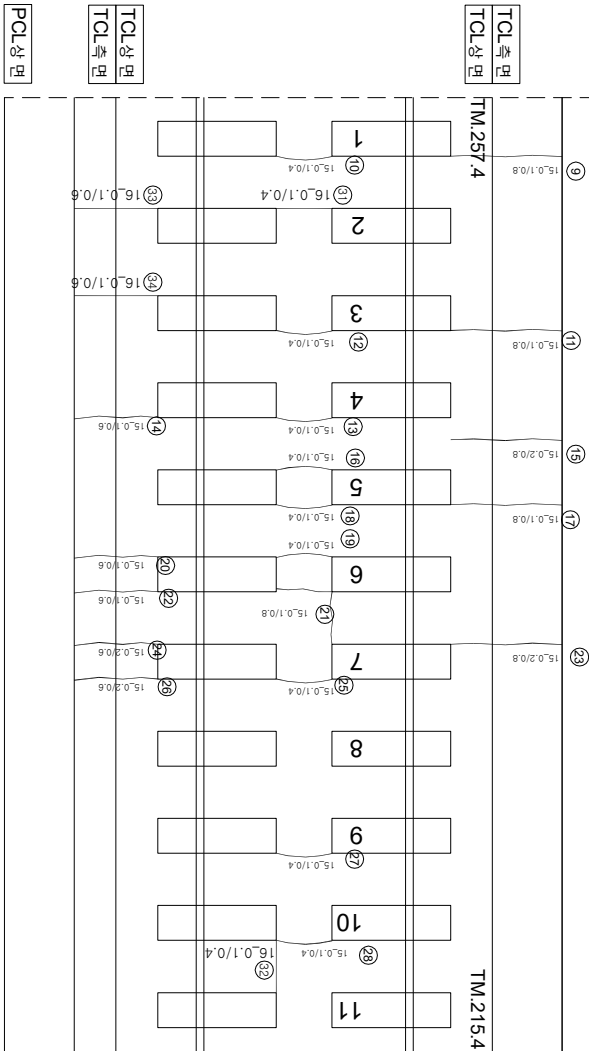
206 SPAN - 2

| 연번 | 순상 | 폭 | 연장 | 비고 | 연번 | 순상 | 폭 | 연장 | 비고 |
|---|---|---|---|---|---|---|---|---|---|
| 1 | 균열 | 0.1 mm | 0.8 m | | 55 | | | | |
| 2 | 경계부 균열 | 0.2 mm | 0.3 m | | 56 | | | | |
| 3 | 균열 | 0.1 mm | 0.8 m | | 57 | | | | |
| 4 | 균열 | 0.1 mm | 0.8 m | | 58 | | | | |
| 5 | 경계부 균열 | 0.2 mm | 0.3 m | | 59 | | | | |
| 6 | 경계부 균열 | 0.2 mm | 0.3 m | | 60 | | | | |
| 7 | 경계부 균열 | 0.3 mm | 0.3 m | | 61 | | | | |
| 8 | 경계부 균열 | 0.2 mm | 0.3 m | | 62 | | | | |
| 9 | 균열 | 0.1 mm | 0.8 m | | 63 | | | | |
| 10 | 균열 | 0.1 mm | 0.4 m | | 64 | | | | |
| 11 | 균열 | 0.1 mm | 0.8 m | | 65 | | | | |
| 12 | 균열 | 0.1 mm | 0.4 m | | 66 | | | | |
| 13 | 균열 | 0.1 mm | 0.4 m | | 67 | | | | |
| 14 | 균열 | 0.1 mm | 0.6 m | | 68 | | | | |
| 15 | 균열 | 0.2 mm | 0.8 m | | 69 | | | | |
| 16 | 균열 | 0.1 mm | 0.4 m | | 70 | | | | |
| 17 | 균열 | 0.1 mm | 0.8 m | | 71 | | | | |
| 18 | 균열 | 0.1 mm | 0.4 m | | 72 | | | | |
| 19 | 균열 | 0.1 mm | 0.4 m | | 73 | | | | |
| 20 | 균열 | 0.1 mm | 0.6 m | | 74 | | | | |
| 21 | 균열 | 0.1 mm | 0.8 m | | 75 | | | | |
| 22 | 균열 | 0.1 mm | 0.6 m | | 76 | | | | |
| 23 | 균열 | 0.2 mm | 0.8 m | | 77 | | | | |
| 24 | 균열 | 0.2 mm | 0.6 m | | 78 | | | | |
| 25 | 균열 | 0.1 mm | 0.4 m | | 79 | | | | |
| 26 | 균열 | 0.2 mm | 0.6 m | | 80 | | | | |
| 27 | 균열 | 0.1 mm | 0.4 m | | 81 | | | | |
| 28 | 균열 | 0.1 mm | 0.4 m | | 82 | | | | |
| 29 | 균열 | 0.1 mm | 0.7 m | | 83 | | | | |
| 30 | 균열 | 0.1 mm | 0.7 m | | 84 | | | | |
| 31 | 균열 | 0.1 mm | 0.4 m | | 85 | | | | |
| 32 | 균열 | 0.1 mm | 0.4 m | | 86 | | | | |
| 33 | 균열 | 0.1 mm | 0.6 m | | 87 | | | | |
| 34 | 균열 | 0.1 mm | 0.6 m | | 88 | | | | |
