호남고속선 정지코가 - 1091(64.502~64.509km, S209-2)

209 SPAN - 2

| 시 | 행 | 사 | 영 | 여 | 명 | 영 | 여 | 사 | 단 | | | | | | | | | | | | | | | | | | | | | | | | | | | | | | |
|---|---|---|---|---|---|---|---|---|---|---|---|---|---|--|--|--|--|--|--|---|--|--|--|--|--|--|--|--|--|---|--|--|--|--|--|--|--|--|--|
| 2017년도 호남고속선 오송-광주승정간 콘크리트케도 점검용역 | | | | | | | | | | | | | | | | | | | | | | | | | | | | | | | | | | | | | | | |

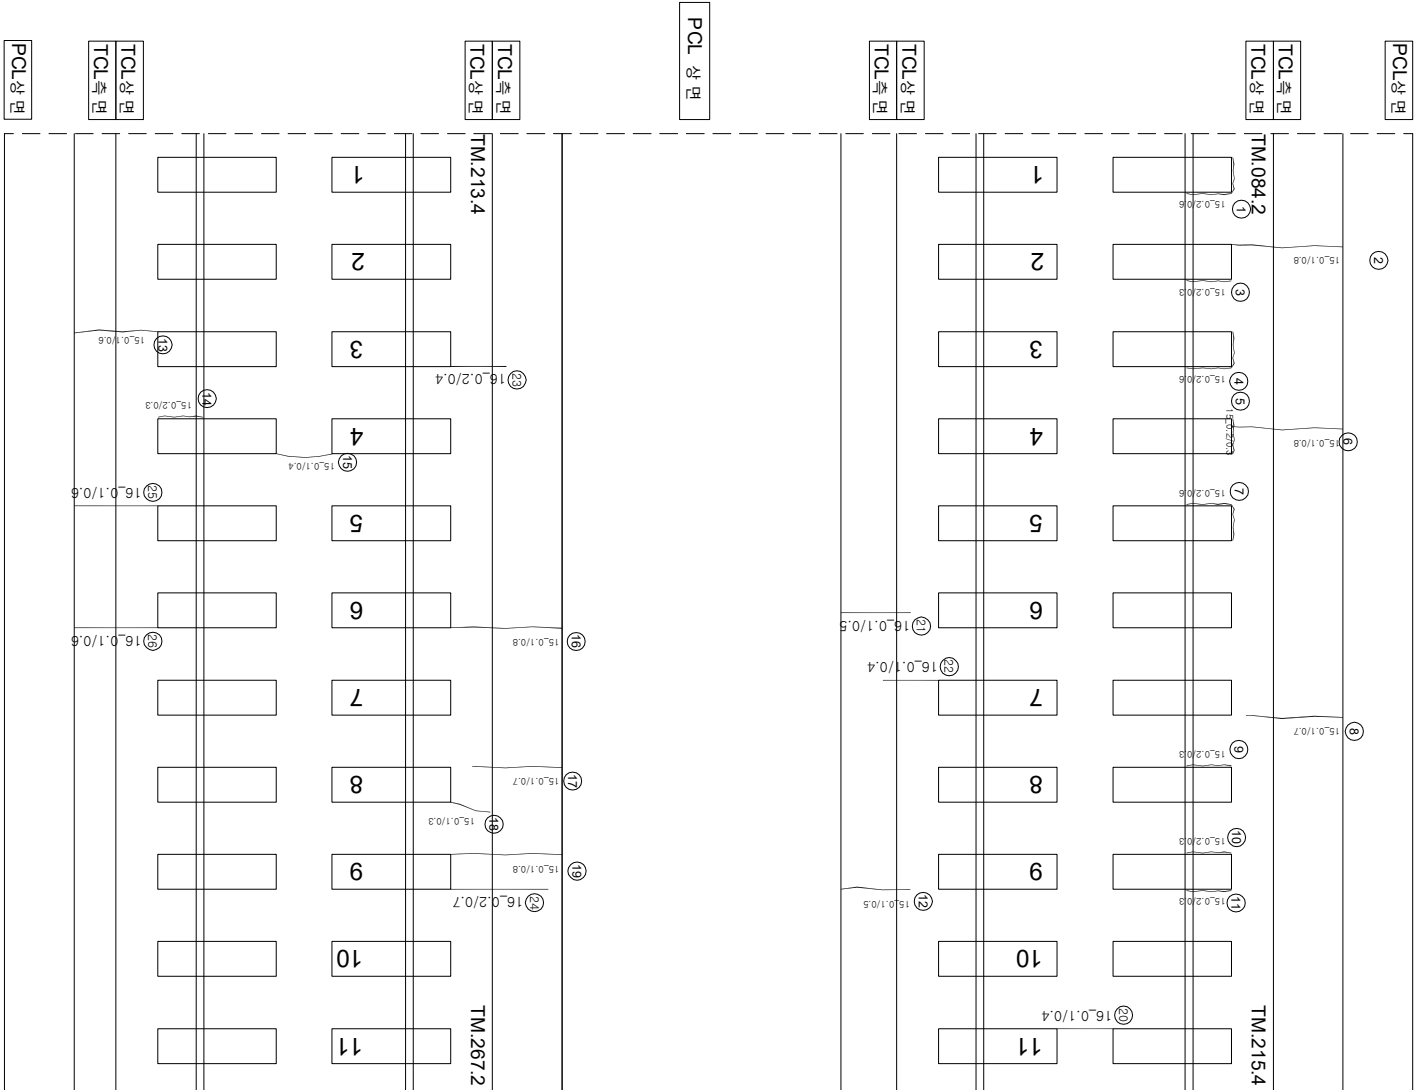
| 연번 | 순상 | 폭 | 연장 | 비고 | 연번 | 순상 | 폭 | 연장 | 비고 |
|---|---|---|---|---|---|---|---|---|---|
| 1 | 강제부 균열 | 0.2 | mm | 0.6 m | 55 | | | | |
| 2 | 균열 | 0.1 | mm | 0.8 m | 56 | | | | |
| 3 | 강제부 균열 | 0.2 | mm | 0.3 m | 57 | | | | |
| 4 | 강제부 균열 | 0.2 | mm | 0.6 m | 58 | | | | |
| 5 | 강제부 균열 | 0.2 | mm | 0.3 m | 59 | | | | |
| 6 | 균열 | 0.1 | mm | 0.8 m | 60 | | | | |
| 7 | 강제부 균열 | 0.2 | mm | 0.6 m | 61 | | | | |
| 8 | 균열 | 0.1 | mm | 0.7 m | 62 | | | | |
| 9 | 강제부 균열 | 0.2 | mm | 0.3 m | 63 | | | | |
| 10 | 강제부 균열 | 0.2 | mm | 0.3 m | 64 | | | | |
| 11 | 강제부 균열 | 0.2 | mm | 0.3 m | 65 | | | | |
| 12 | 균열 | 0.1 | mm | 0.5 m | 66 | | | | |
| 13 | 균열 | 0.1 | mm | 0.6 m | 67 | | | | |
| 14 | 강제부 균열 | 0.2 | mm | 0.3 m | 68 | | | | |
| 15 | 균열 | 0.1 | mm | 0.4 m | 69 | | | | |
| 16 | 균열 | 0.1 | mm | 0.8 m | 70 | | | | |
| 17 | 균열 | 0.1 | mm | 0.7 m | 71 | | | | |
| 18 | 균열 | 0.1 | mm | 0.3 m | 72 | | | | |
| 19 | 균열 | 0.1 | mm | 0.8 m | 73 | | | | |
| 20 | 균열 | 0.1 | mm | 0.4 m | 74 | | | | |
| 21 | 균열 | 0.1 | mm | 0.5 m | 75 | | | | |
| 22 | 균열 | 0.1 | mm | 0.4 m | 76 | | | | |
| 23 | 균열 | 0.2 | mm | 0.4 m | 77 | | | | |
| 24 | 균열 | 0.2 | mm | 0.7 m | 78 | | | | |
| 25 | 균열 | 0.1 | mm | 0.6 m | 79 | | | | |
| 26 | 균열 | 0.1 | mm | 0.6 m | 80 | | | | |
