호남고속선 정지코가\_1141(64.850~64.857km, S218-4)

| 시 | 행 | 사 | 영 | 역 | 명 | 용 | 역 | 사 | 단 | | | | |
|---|---|---|---|---|---|---|---|---|---|---|---|---|---|
| 2017년도 호남고속선 오송-광주승정간 콘크리트케도 점검용역 | | | | | | | | | | | | | |

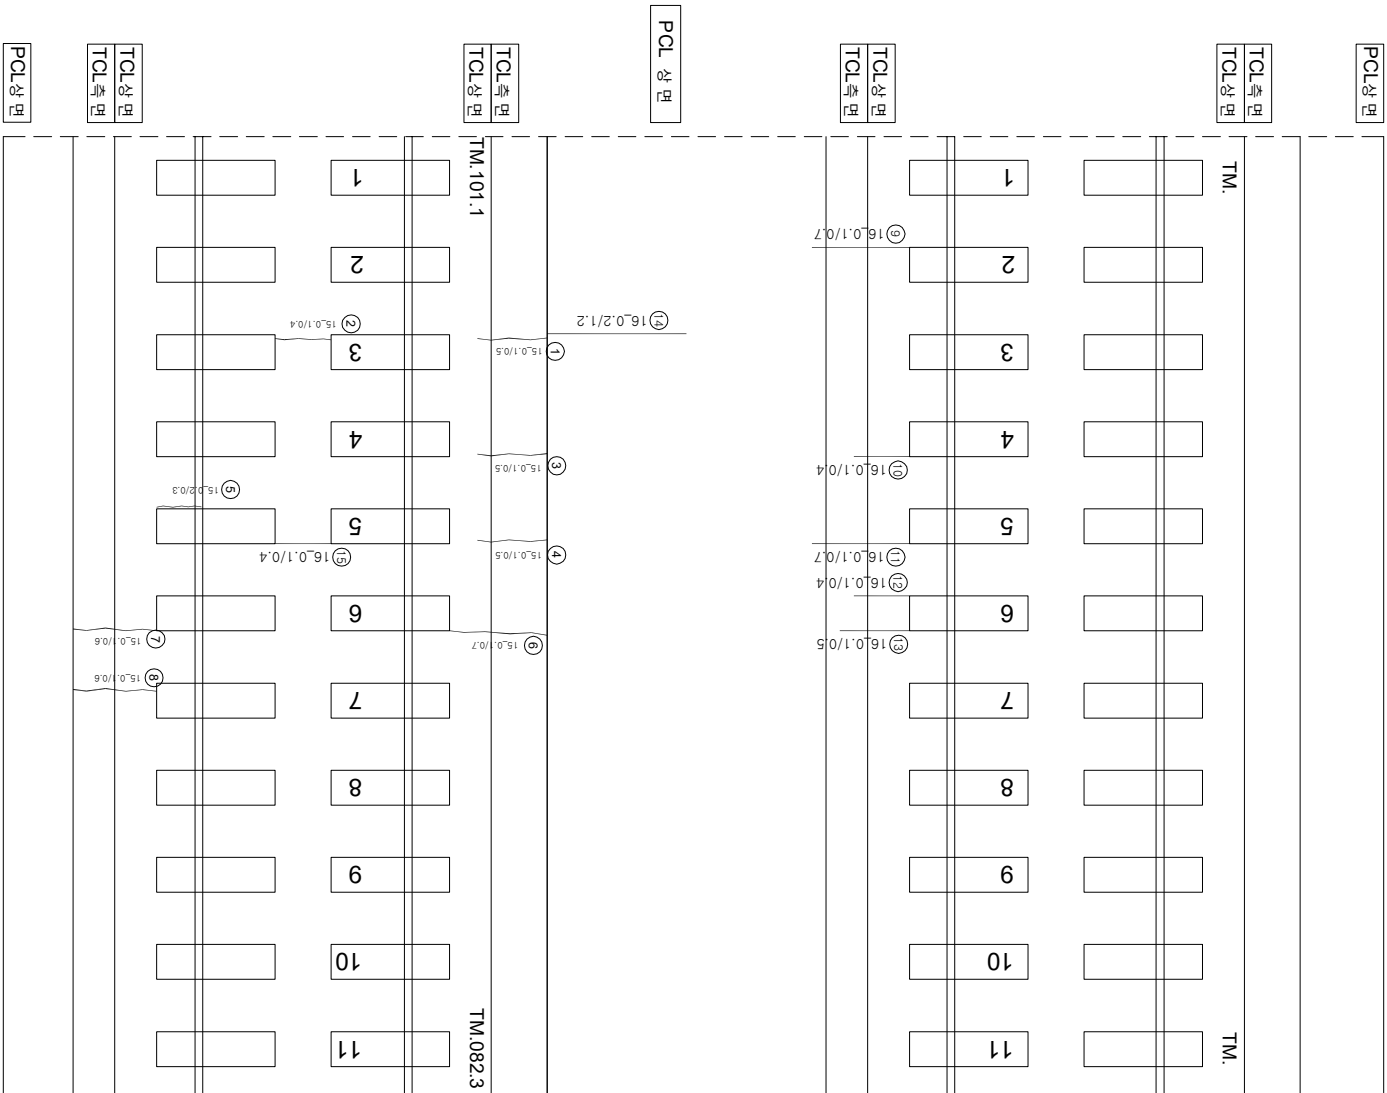
| 연번 | 순상 | 폭 | 연장 | 비고 | 연번 | 순상 | 폭 | 연장 | 비고 |
|---|---|---|---|---|---|---|---|---|---|
| 1 | 균열 | 0.1 mm | 0.5 m | | 55 | | | | |
| 2 | 균열 | 0.1 mm | 0.4 m | | 56 | | | | |
| 3 | 균열 | 0.1 mm | 0.5 m | | 57 | | | | |
| 4 | 균열 | 0.1 mm | 0.5 m | | 58 | | | | |
| 5 | 경계부 균열 | 0.2 mm | 0.3 m | | 59 | | | | |
| 6 | 균열 | 0.1 mm | 0.7 m | | 60 | | | | |
| 7 | 균열 | 0.1 mm | 0.6 m | | 61 | | | | |
| 8 | 균열 | 0.1 mm | 0.6 m | | 62 | | | | |
| 9 | 균열 | 0.1 mm | 0.7 m | | 63 | | | | |
| 10 | 균열 | 0.1 mm | 0.4 m | | 64 | | | | |
| 11 | 균열 | 0.1 mm | 0.7 m | | 65 | | | | |
| 12 | 균열 | 0.1 mm | 0.4 m | | 66 | | | | |
| 13 | 균열 | 0.1 mm | 0.5 m | | 67 | | | | |
| 14 | 균열 | 0.2 mm | 1.2 m | | 68 | | | | |
| 15 | 균열 | 0.1 mm | 0.4 m | | 69 | | | | |
